## Muíño nº2

010226

Muíño

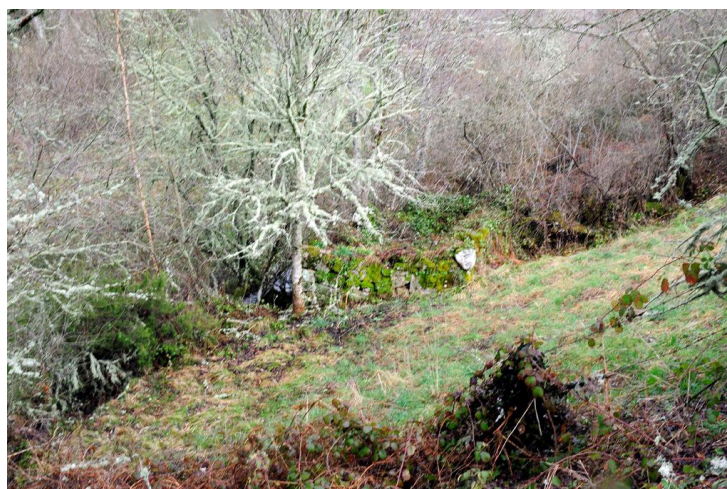
Ubícase no lugar coñecido como Os Prados de Bascós, moi preto do Muíño da Caridad. Tamén presenta estado ruinoso, non conservando a cuberta e parte dos seus muros atópanse derruídos. A vexetación cúbreo totalmente.

**Observacións:** Presenta estado ruinoso, perdeu a cuberta e parte dos muros. Aparece cuberto por maleza, carballos e brión.
