Muíño do Lisardo

010229

Muíño

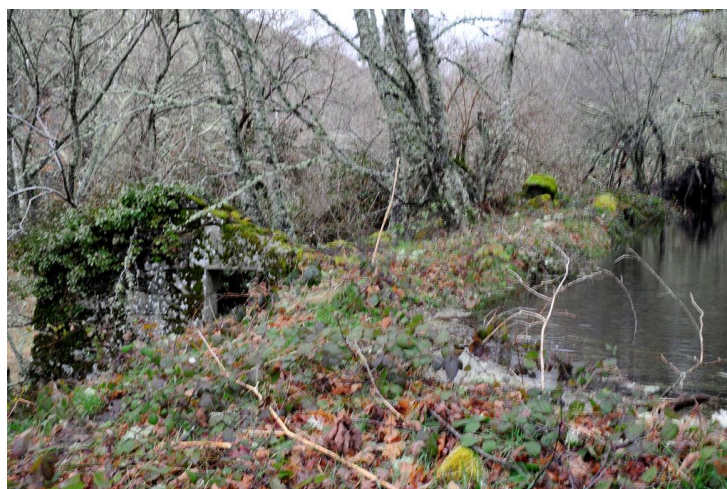
O muíño do Lisardo trátase dun muíño de canle realizado en cachotería, con lumieira na porta e cuberta a dúas augas. Na actualidade non conserva a cuberta. Atópase abandonado, estando o interior cuberto de maleza. O bríon cubre toda a construción, tamén se atopa rodeada de pequenos carballos.

Observacións: Carece de cuberta. O seu interior atópase cheo de maleza. O brión cubre os muros exteriores. Toda a construción aparece rodeada de pequenos carballos
