Muíño 1

040077

Muíño

| Concello: | Rairiz de Veiga |

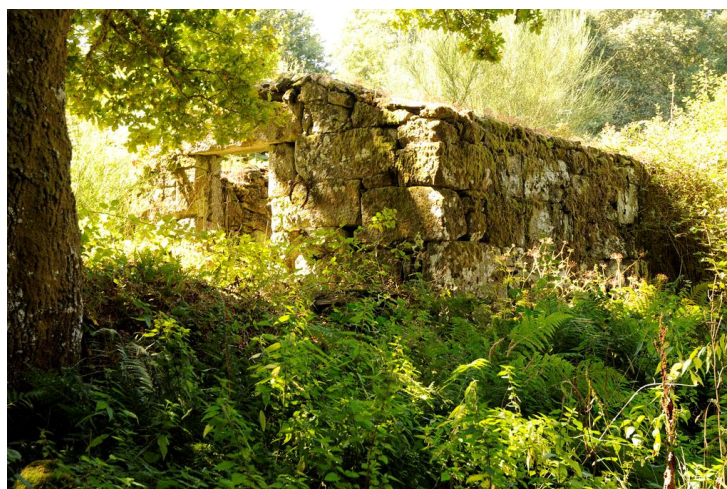
Edificio de planta rectangular, muros de cachotería, asentados en seco e tellado a dúas augas que xa non conserva.

| Estado de Conservació | Malo |
| Observacións: | En total ruína física e inaccesible, debido a maleza.que rodea ao ben e o seu ámbito. |
