## Canastro do Maestro

010043

Canastro

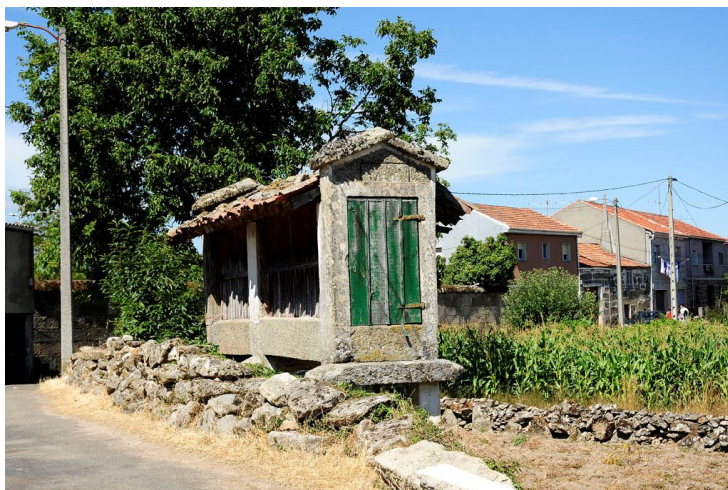
No lugar coñecido como O Santo, fronte a Capela da Gracia, atópase este canastro mixto sen soleira, asentado directamente sobre o terreo. Presenta seis pés de sección cuadrangular ben labrados, catro deles apoiados sobre bases rectangulares para salvar o desnivel natural do terreo. Ten tres tornarratos transversais de forma rectangular coas esquinas redondeadas, un tornarrato por cada dous pés. A cámara ten seis columnas sobre grade e padieira de perpiaño; catro costais con doelas verticais de madeira pintadas de vermello, e os penais con sendas portas tamén de doelas de madeira pintadas de verde. A cuberta de tella do país a dúas augas con voadizo, con pinche e gardaventos. No pinche frontal ten unha inscrición.

Estado de Conservació Regular

Observacións: Os pés pintáronse de branco. Unha das portas dos penais está rota, suxeita por unha raíz seca. Unha das columnas centrais tamén está pintada de cor branca. Cuberta de tella moi deteriorada. O gardaventos invadido de carriza.
