Fonte do Regueiro

010060

Fonte

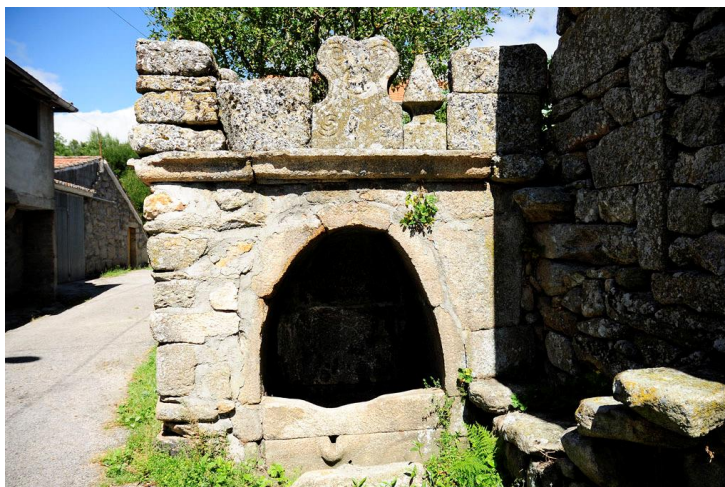
Fonte de manancial realizada en perpiaño, con estrutura en arco de medio punto e cuberta abovedada. Sobre o cubo da fonte hai unha cornixa moldurada que sustenta un coroamento composto por diferentes elementos. Ocupa a zona central, unha peza rectangular cos bordos ondulantes e decorada no seu interior con motivo de espirais incisas. Un pináculo piramidal e un sillar, flanquean a peza decorada. Cada un dos extremos, vai pechado con varias lousas superpostas.

Na boca da fonte hai dous bloques lonxitudinais de perpiaño, o inferior cun pequeno bico para verter a auga; o superior notablemente gastado, polo apoio dos pés.

Na actualidade, no seu lateral esquerdo vai adosado un muro de cachotería dunha vivenda, cunha pequena escaleira de catro chanzos que chegan ata a fonte. A fonte orixinal era exenta.

Estado de Conservación Bo

Descrición: Fonte en orixe exenta, a que se adosou unha vivenda. Ademais, o remate ornamental non era así. Na zona central, peza decorada, nos extremos pináculos, dos que so conserva un; falta a peza coa inscrición fundacional.

Observacións: Parte do frontal está encintado con cemento.
