Fonte de Abaixo

010093

Fonte

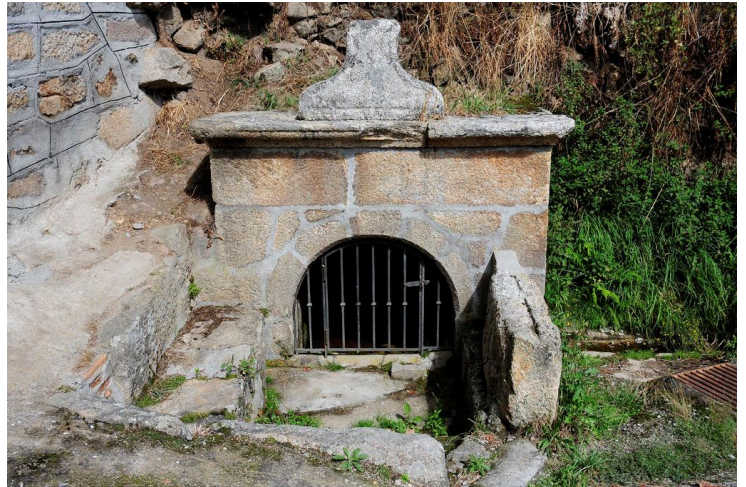
Fonte de manancial realizada en perpiaño e situada no barrio do Fondo do Pueblo. Presenta unha estrutura cúbica con arco de medio punto, cornixa e cuberta plana decorada con peza troncopiramidal con decoración incisa remarcando todo o seu contorno. Aos pés da fonte hai un enlousado de pedra de forma cadrada e acotado espacialmente nos seus catro lados. Dunha banda, pola propia fonte. Nos laterais por sillares que no lado esquerdo, adoptan forma de banco. E no fronte por outros dous sillares que deixan á dereita un pequeno paso con chanzo incluído que baixa á fonte provista de porta de forxa.

No muro de peche do lateral dereito ten un orificio de saída da auga que vai cara unha pía rectangular. Ao seu carón hai un lavadoiro, apenas visible, xa que está cuberto de herba e terra.

A fonte en orixe era exenta, na actualidade por mor da construción da casa situada a súa dereita, atópase adosada.

Estado de Conservación Bo

Descrición: A fonte en orixe exenta, agora atópase semiadosada ao muro de peche dunha casa colindante.

Observacións: A zona central da cornixa está rota. Falta o remate superior da peza trapezoidal. Encintado de cemento.
