## Barrio da Revitada

010128

### Datos de Localización

Casa Vivenda

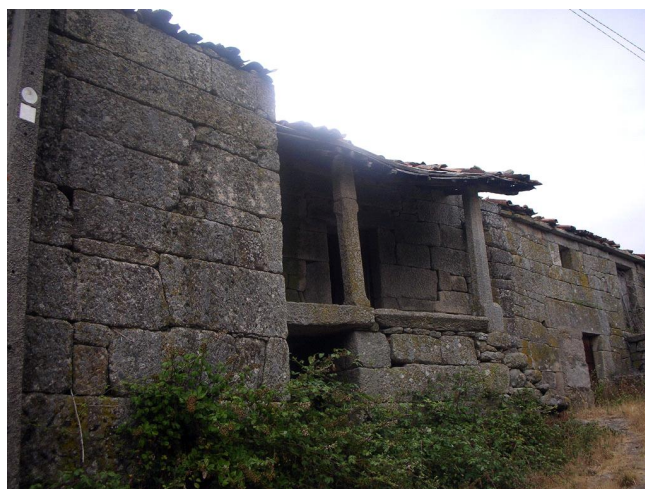
O Barrio da Revitada data do século XVIII e comezos do XIX, trátase dunhas edificacións que forman un conxunto construtivo homoxéneo. Todas as casas repiten o mesmo modelo. Están realizadas en granito, algunhas de perpiaño, outras de cachotería. Presentan planta rectangular co primeiro andar para a vivenda e a planta baixa para a corte. A maioría provistas de escaleiras de perpiaño con corredores e patíns. As cubertas, aínda que hoxe son de tella, en orixe eran de colmo. A base destas cubertas son unhas serie de laxes colocadas en ángulo recto a modo de cornixas dobres para protexer do vento. Isto na zona denomínase, panal .

Estado de Conservación Malo

Descrición: As cubertas orixinais de colmo, agora son de tella e mesmo de fibrocemento. Varios dos muros están reformados empregando materiais non tradicionais, tales como ladrillo, cemento e bloque de formigón. Os peches dos vanos, tampouco son en materiais respectuosos, como o aluminio.
