## Muíño da Quintá

010137

Muíño

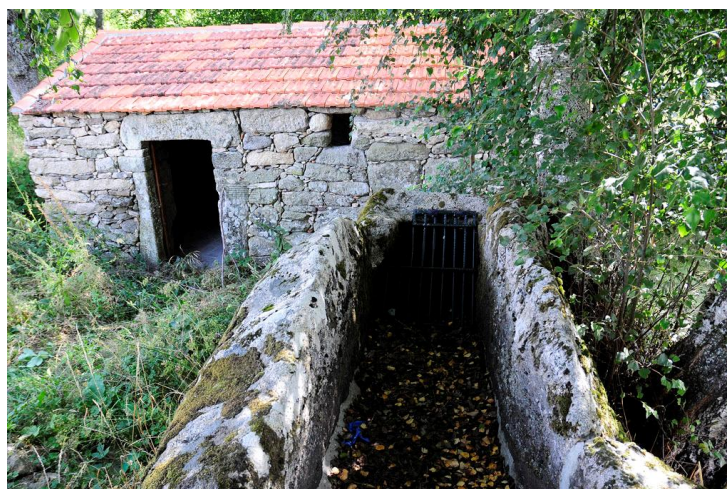
Saíndo da Quintá pola estrada que vai cara a San Paio, ao pé dun regato, atópase este muíño de canle. Presenta planta rectangular, muros de cachotería e cuberta de tella plana a dúas augas. Na fachada principal ten porta con lumieira e pequeno ventanuco rectangular. A canle aberta está feita con laxes de granito, ten un primeiro tramo elevado para despois caer en pendente, e así conseguir que a auga tome forza ao entrar no muíño. Este último tramo vai pechado.

O interior está abandonado, o chan térreo de orixe, foi substituído por un de granito encintado con cemento, mantén o teito de madeira e conserva a moa, aínda que desmontada. No inferno, aínda hoxe se pode ver o rodicio e a tofeira.

Estado de Conservació Bo

Descrición: O chan de terra, agora é de laxes de granito pulidas, irregulares e encintadas con cemento.
