Muíño de Carmen da Aira

010228

Muíño

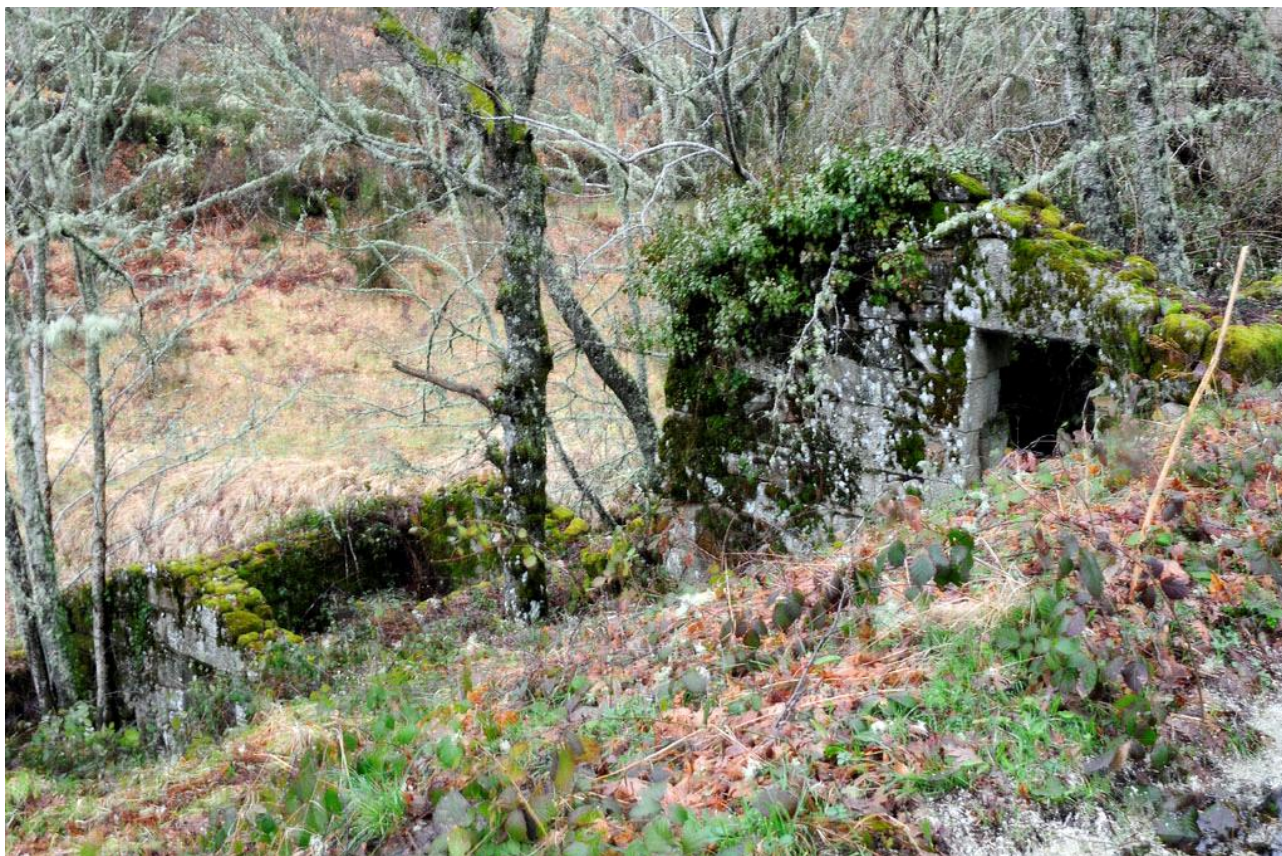
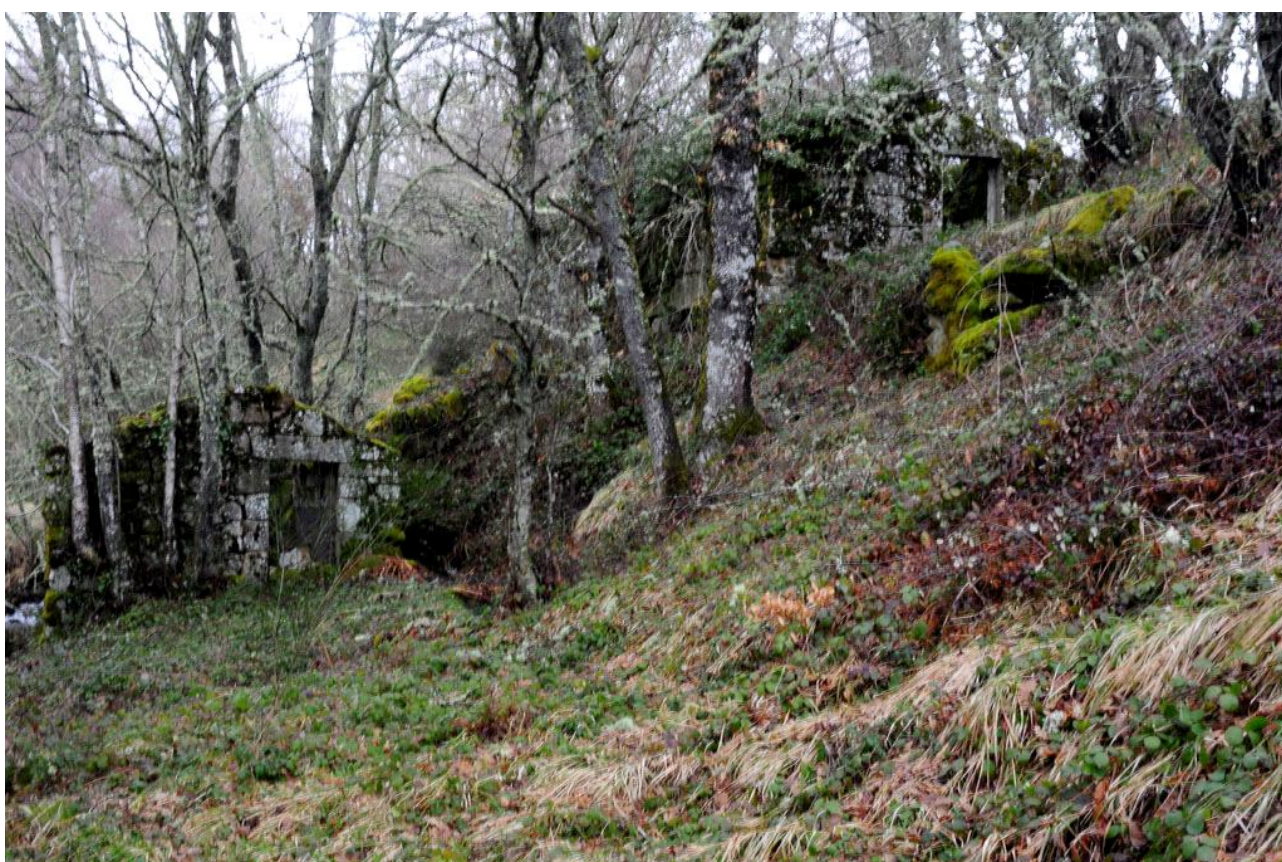
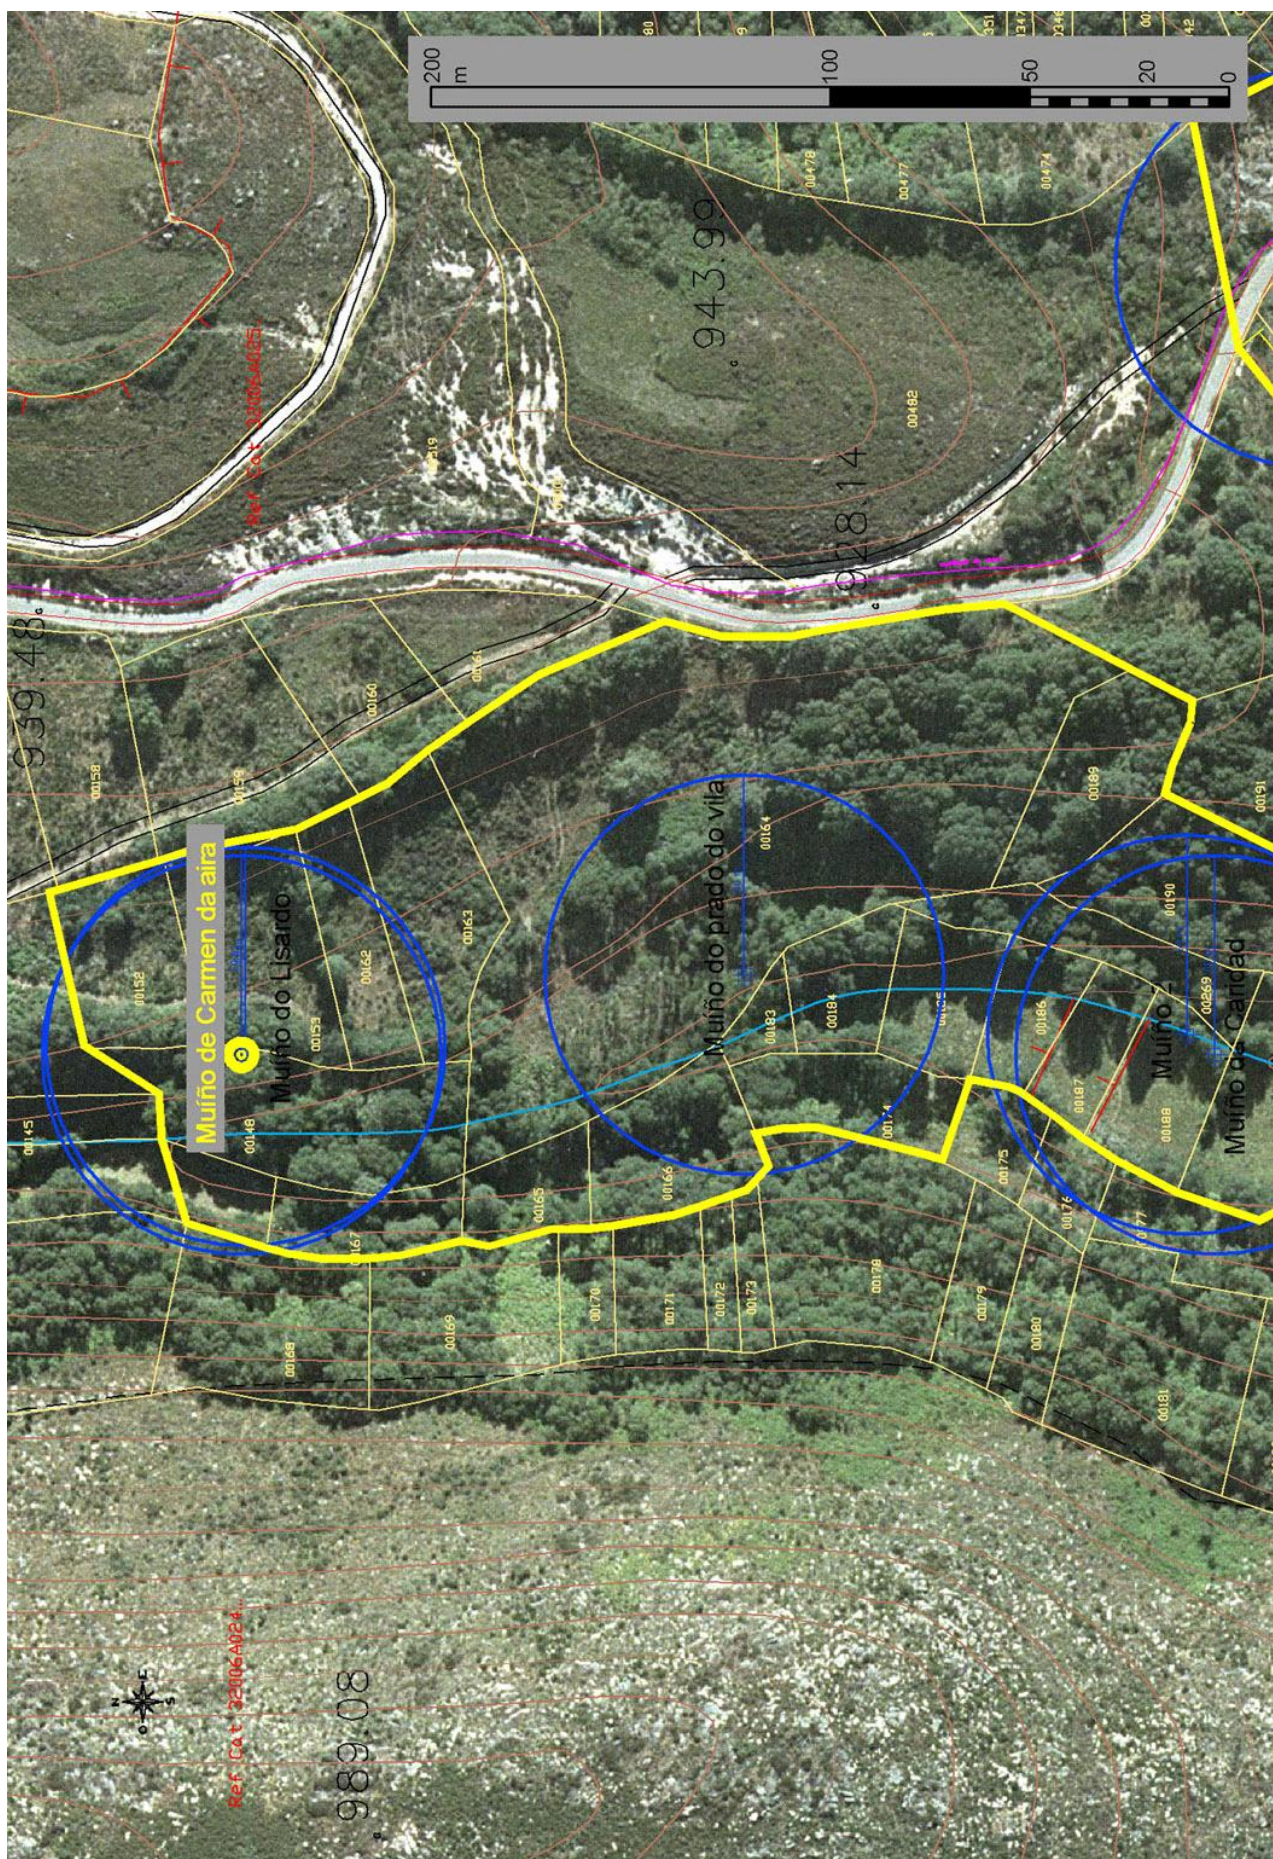
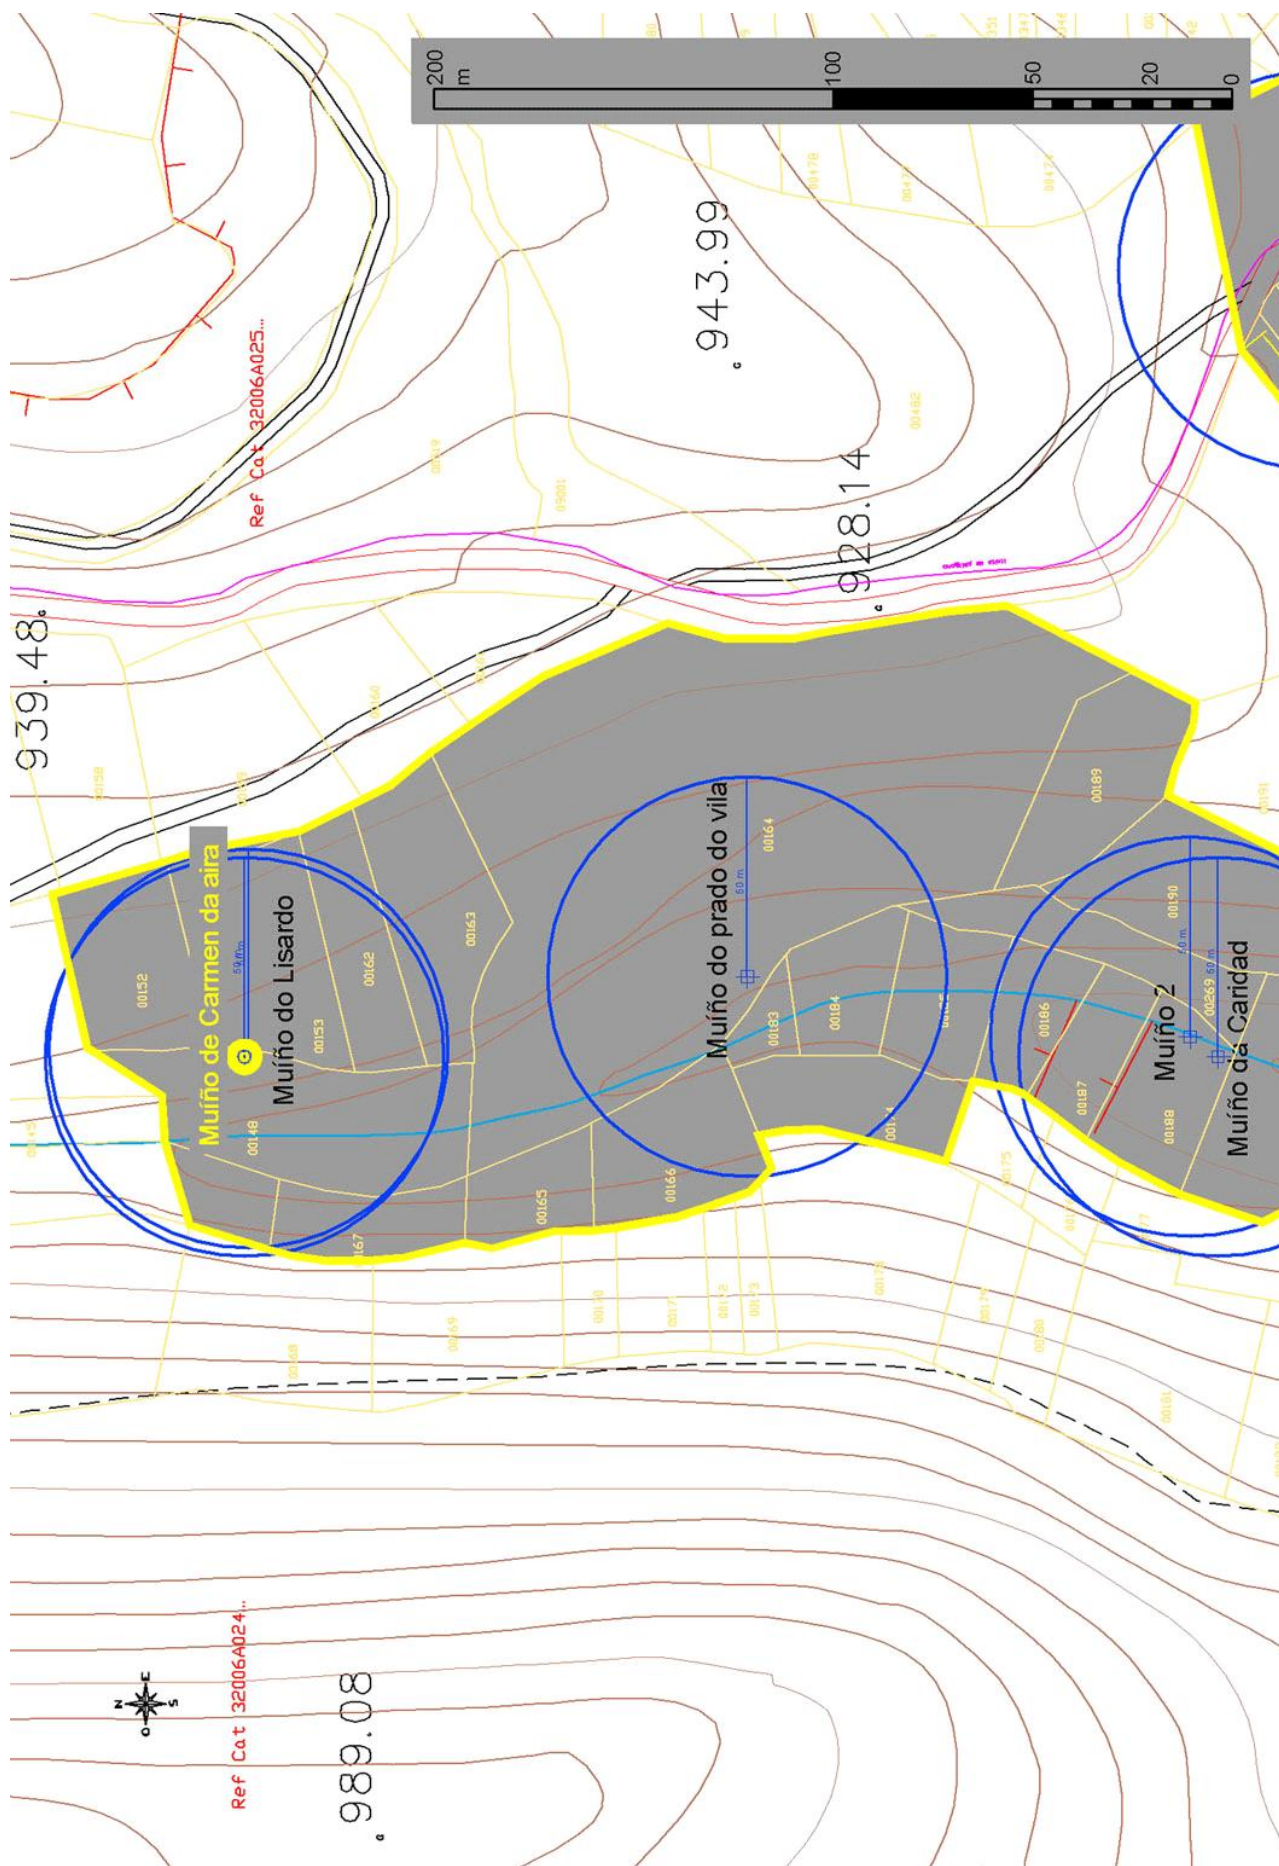
Neste caso temos só dous muíños. A auga entraría na canle do Muíño de Carmen da Aira procedente do inferno do Muíño do Lisardo. O muíño de Carmen da Aira, trátase dun muíño de canle realizado en cachotería con lumieira na porta e cuberta a dúas augas. Atópase abandonado e sen cuberta. O brión cubre a construción, tamén presenta carballos nos seus arredores. A maleza invade o espazo interior.

Estado de Conservació Regular

Observacións: Carece de cuberta. O brión cubre toda a construción. Hai pequenos carballos nos seus arredores. O interior atópase cheo de maleza.
