Casa reitoral

020003

Casa Reitoral

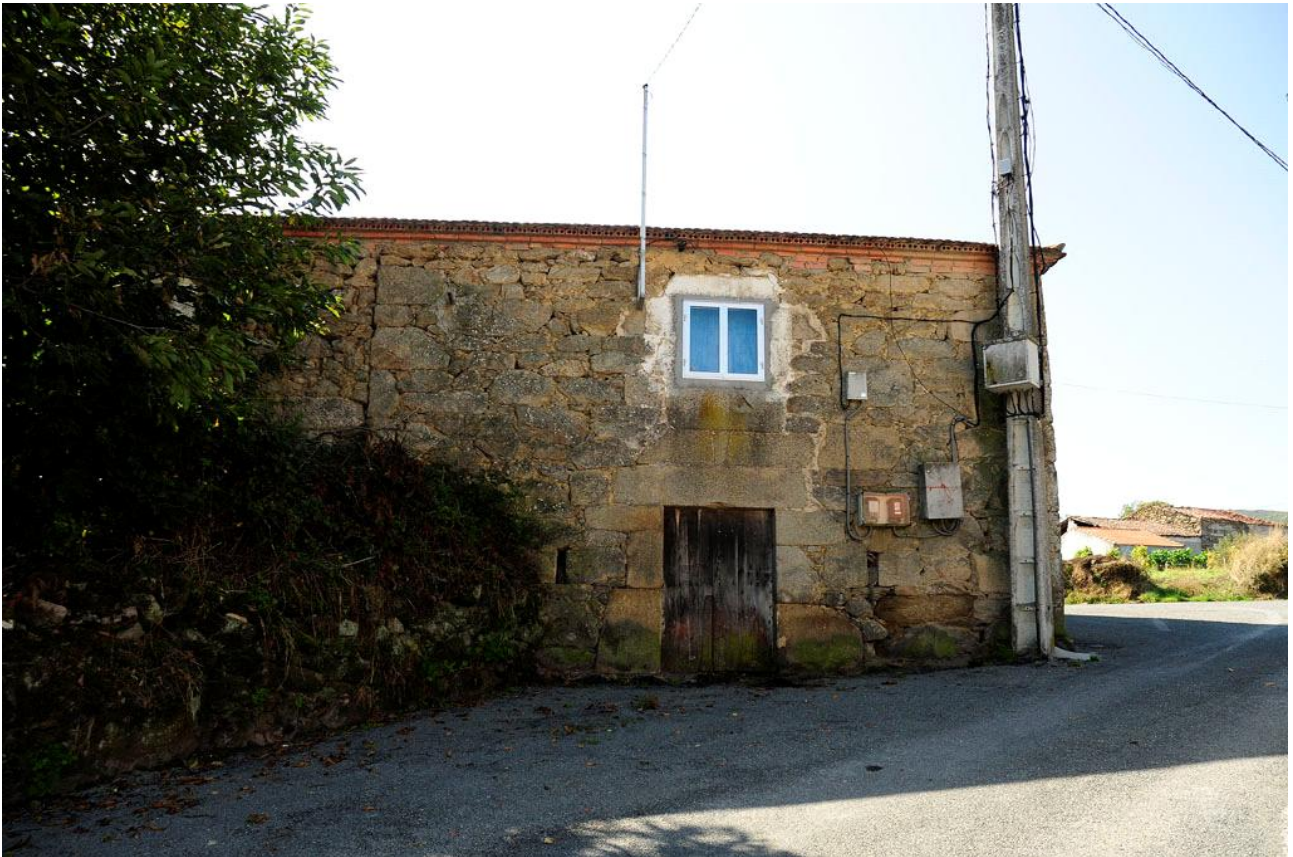
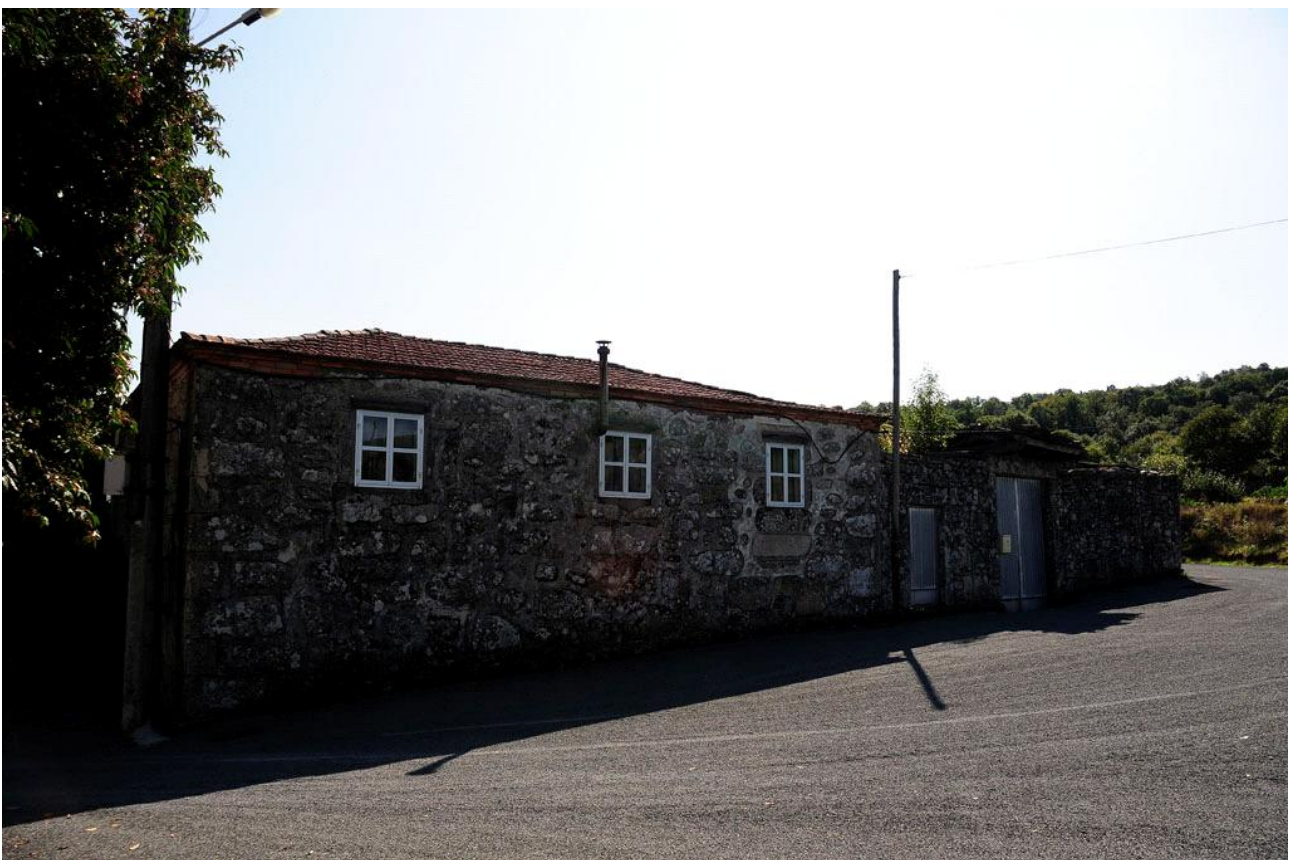
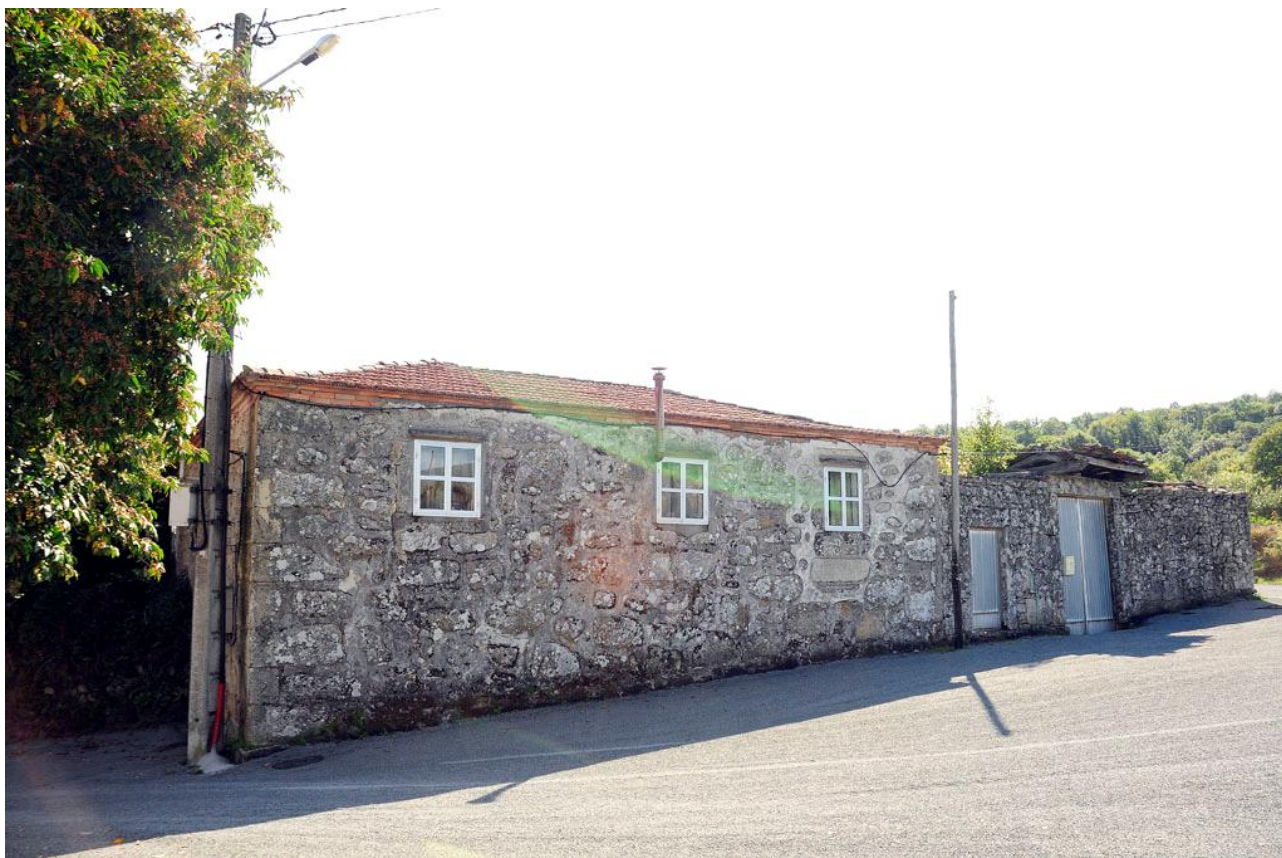
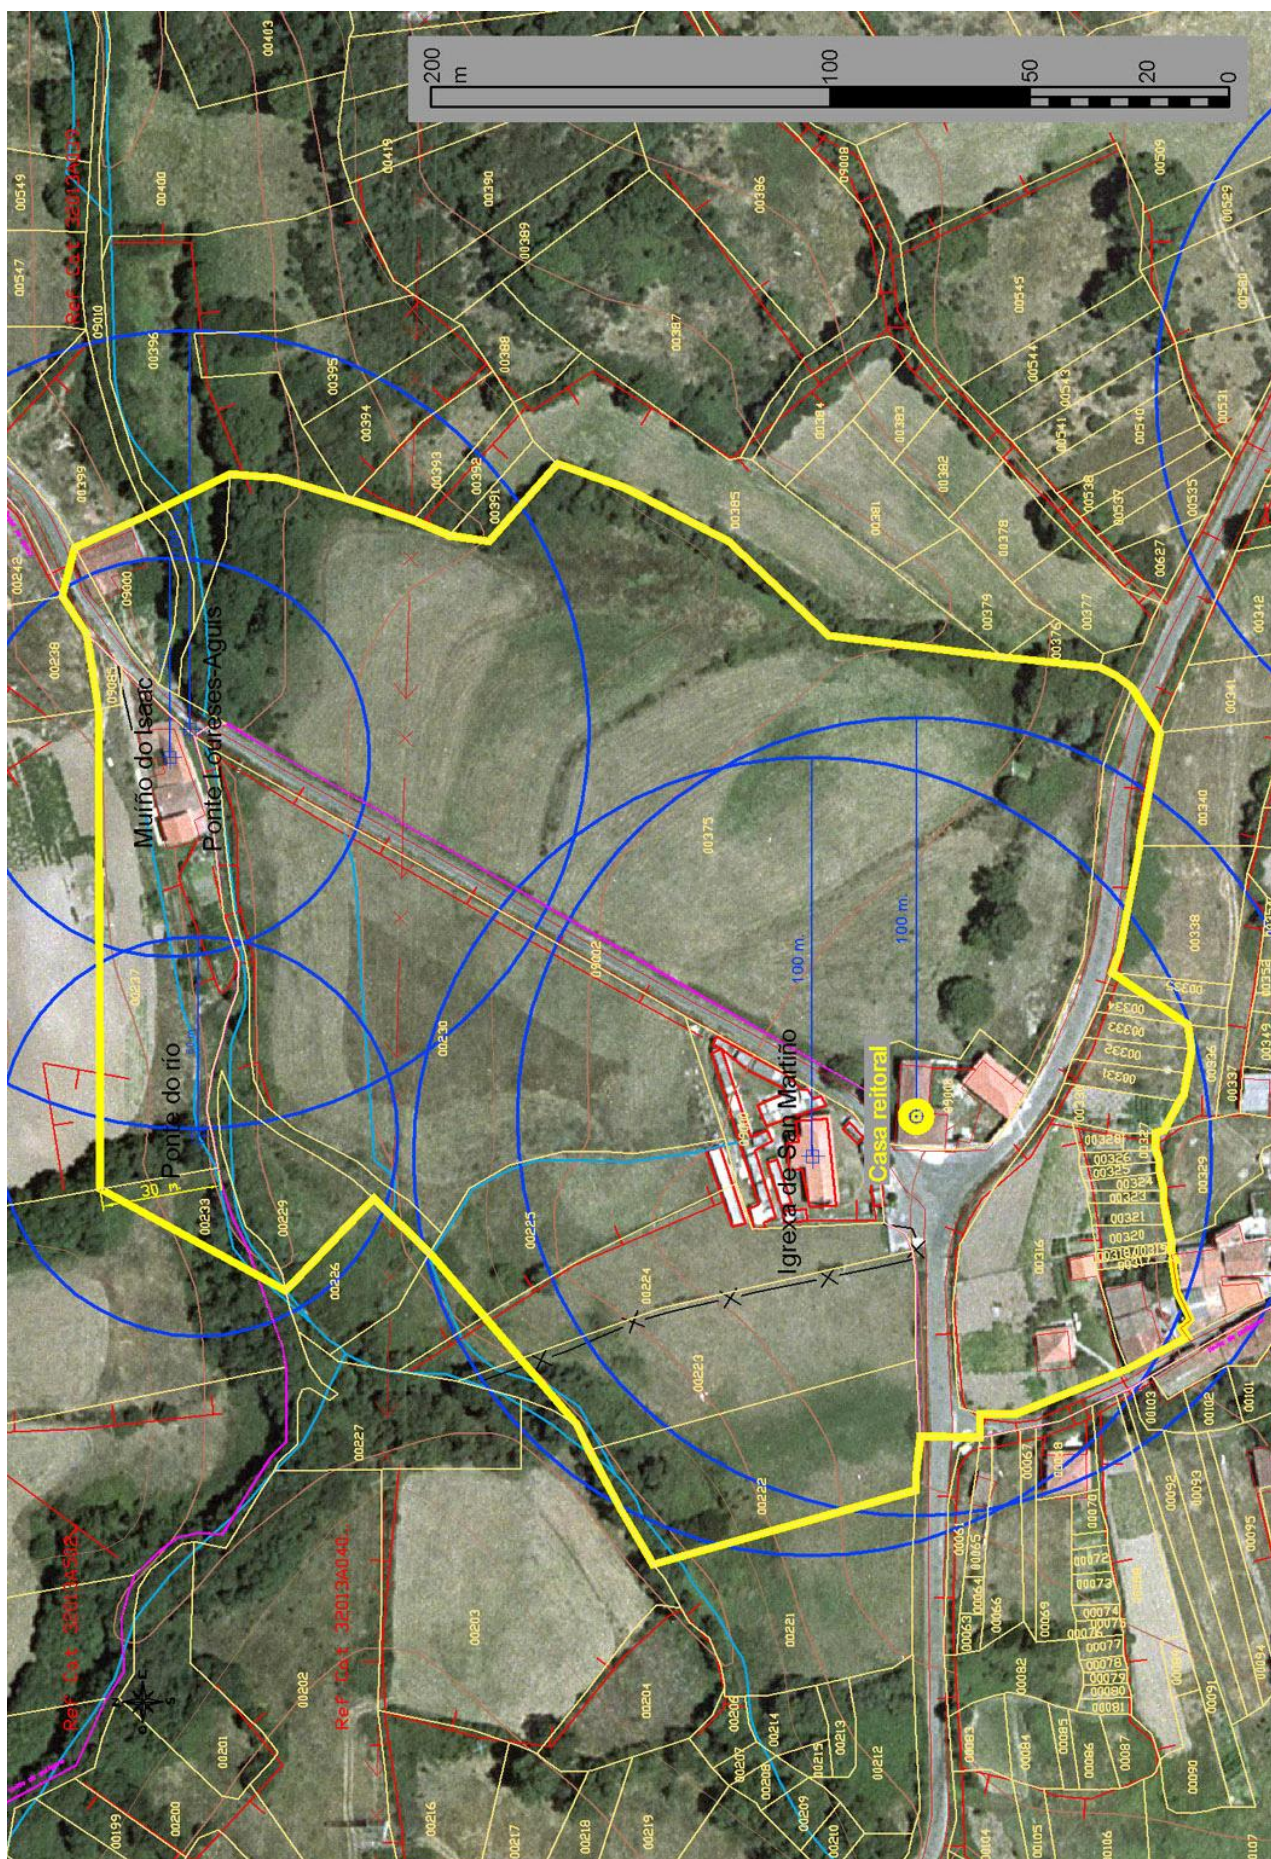
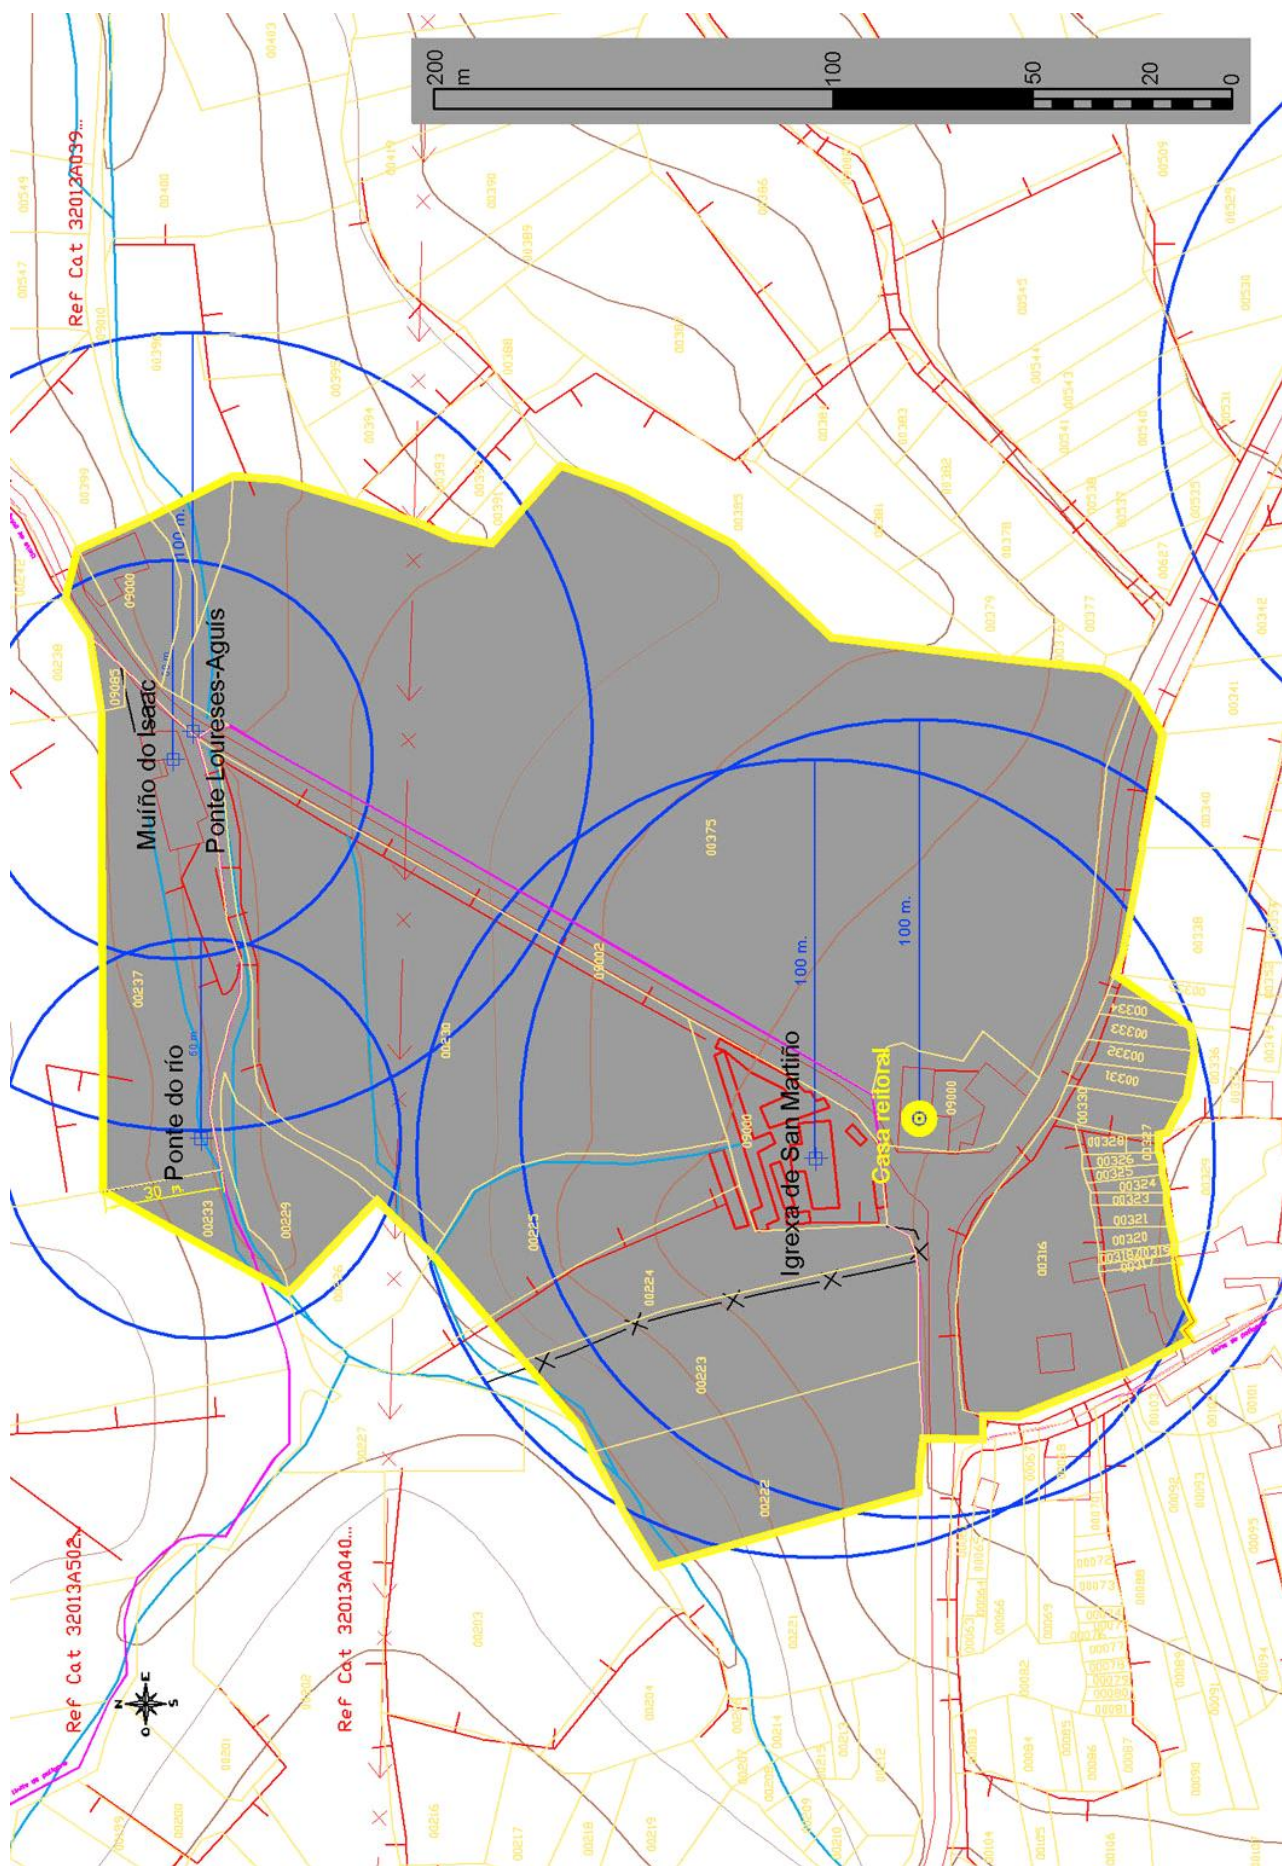
Estado de Conservació Regular

Observacións: Encintada de cemento. Fiestras e portalóns de aluminio. A cuberta de tella apoia sobre ladrillo á vista. Cheminea metálica. Contador, cableado e poste da luz nun lateral.
