## Capela de San Salvador

020039

**Denominación:** Capela de San Salvador  
**Etaapa Histórica:** Idade Media  
**Estilo relevante** Románico

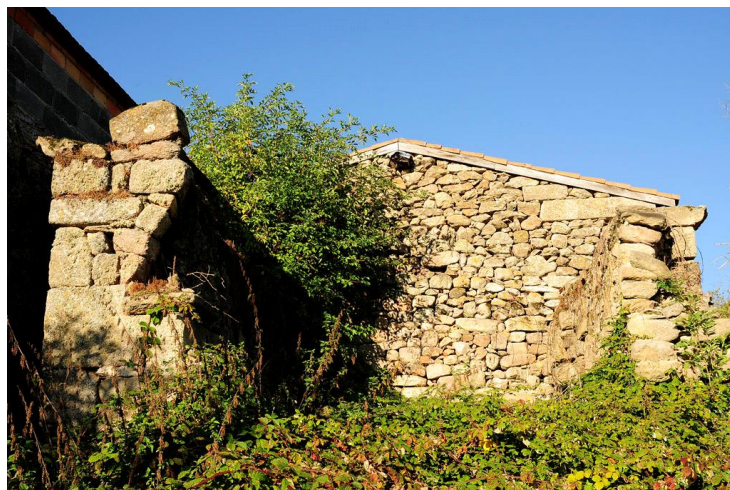
Ubícase no lugar coñecido como O Curro. Trátase dunha edificación de planta rectangular realizada en perpiaño. Encóntrase semiderruída e abandonada. A cuberta desapareceu na súa totalidade.

Na fachada principal consérvanse a xamba dereita e parte do arranque do arco. Nos laterais os paramentos aparecen coroados por unha cornixa. No muro lateral esquerdo apréciase unha ruptura constructiva: ao paramento orixinal adosouse un muro de cachotería con cornixa plana. Nas súas inmediacións aparecen restos do seu propio derrubamento.

**Edif. Anexas:****Mat. Fachada:** Granito**Mat. Estrutura:** Granito**Mat. Cuberta:****Elementos singulare****Construtivos:****Decorativos:****Delimitación do Ben e da contorna****Situación:** Outros**Area de Protección:****Protección****Tipo de ben:** Sen rexistrar**Proposta de tipo de ben:** Inventariado**Estado de Tramitación:****Nivel de Protección Arq.:** Sen protección**Proposta Nivel de Protección Arq.** Integral**Grao de Protección Arq.:** ----**Proposta Grao de Protección Arq.** ----**Xustificación da Protección:****Titularidade****Polígono:****Parcela:****Conservación-Intervención****Estado de Conservació** Malo**Uso Actual:** Sen uso**Alteracións Morfolóxicas****Tipo:** Morfolóxicas**Data:** 2004**Descrición:** Roubo da portada con arco de medio punto situada na fachada.**Proxecto:****Axentes:****Observacións:** A cuberta afundiou haberá uns corenta anos.
