A Fonte

020070

Nomenclator: 3201204
Coord. UTM: X: 604844
 Y: 4651007
Concello: Os Blancos
Parroquia: COVELAS
Lugar: Vilar de Covelas
Tipoloxía: Arquitectura Civil
Tipo: Construcións de almacenamento
Subtipo: Fonte

Denominación: A Fonte
Etapa Histórica: Idade Contemporánea
Estilo relevante: Popular

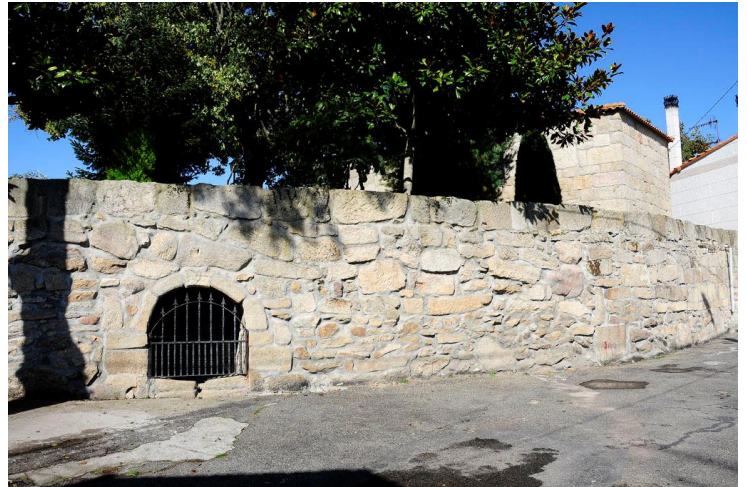
Atópase embutida no muro de cachotería que circunda a Capela de San Miguel, no lugar da Lamela. Trátase dunha fonte de manancial, con arco de medio punto coas doelas irregulares. Na parte inferior ten un rebaixe para a saída da auga. Na súa entrada colocouse unha porta de forxa, como protección.

Sufríu diversas alteracións ao longo do tempo. O lavadoiro que tiña en fronte desapareceu. Haberá, aproximadamente, uns dez anos, mudou a súa estrutura orixinal ao elevarse o muro de cachotería que pecha a Capela de San Miguel.

Estado de Conservación: Bo

Descrición: Fai aproximadamente uns dez anos elevouse o muro onde está embutida. Nel existían unhas escaleiras, que comunicaban coa parte traseira da Capela de San Miguel, eliminadas ao macizarse dito muro. Na ficha do Ministerio aparece unha foto da súa estrutura orixinal. Tamén se aprecia que xusto en fronte, tiña un lavadoiro de granito, hoxe desaparecido

Observacións: Encintado de cemento na fonte e no muro. Colocouse unha porta de forxa a modo de protección.
