Casa reitoral

020077

Casa Reitoral

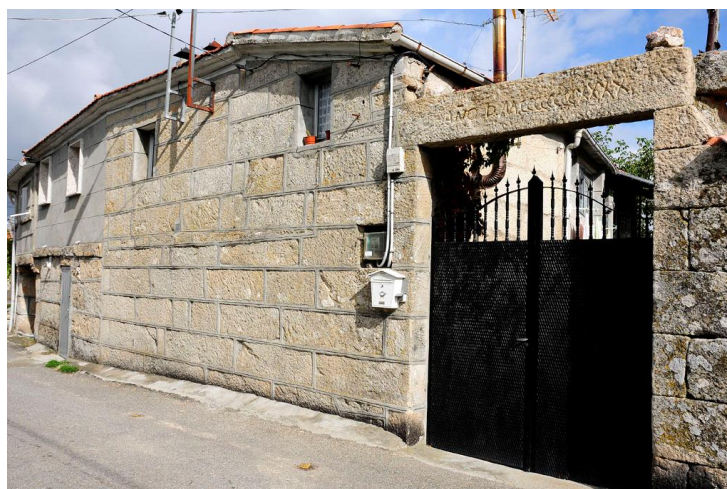
Realizada en perpiaño. A súa estrutura atópase moi alterada, sendo case imposible precisar a súa forma orixinal. Consérvase unha portada con lumiera, con inscrición numérica, pola que se accede a un patio. Fai uns cincuenta anos modificouse a fachada exterior, quedando a base dun balcón oculta baixo o novo paramento. As dependencias da bodega, estaban en fronte, a uns cinco metros. No 2006 tiráronse para facer dous garaxes de bloque.

Descrición: A fachada exterior atópase moi alterada. Fai uns cincuenta anos, desapareceu un balcón ao levantar un muro para adiantar toda a fachada. A súa base está na planta baixa, agochada tras unha porta metálica.

Observacións: Encintado de cemento.
