## Canastro 6

040007

Canastro

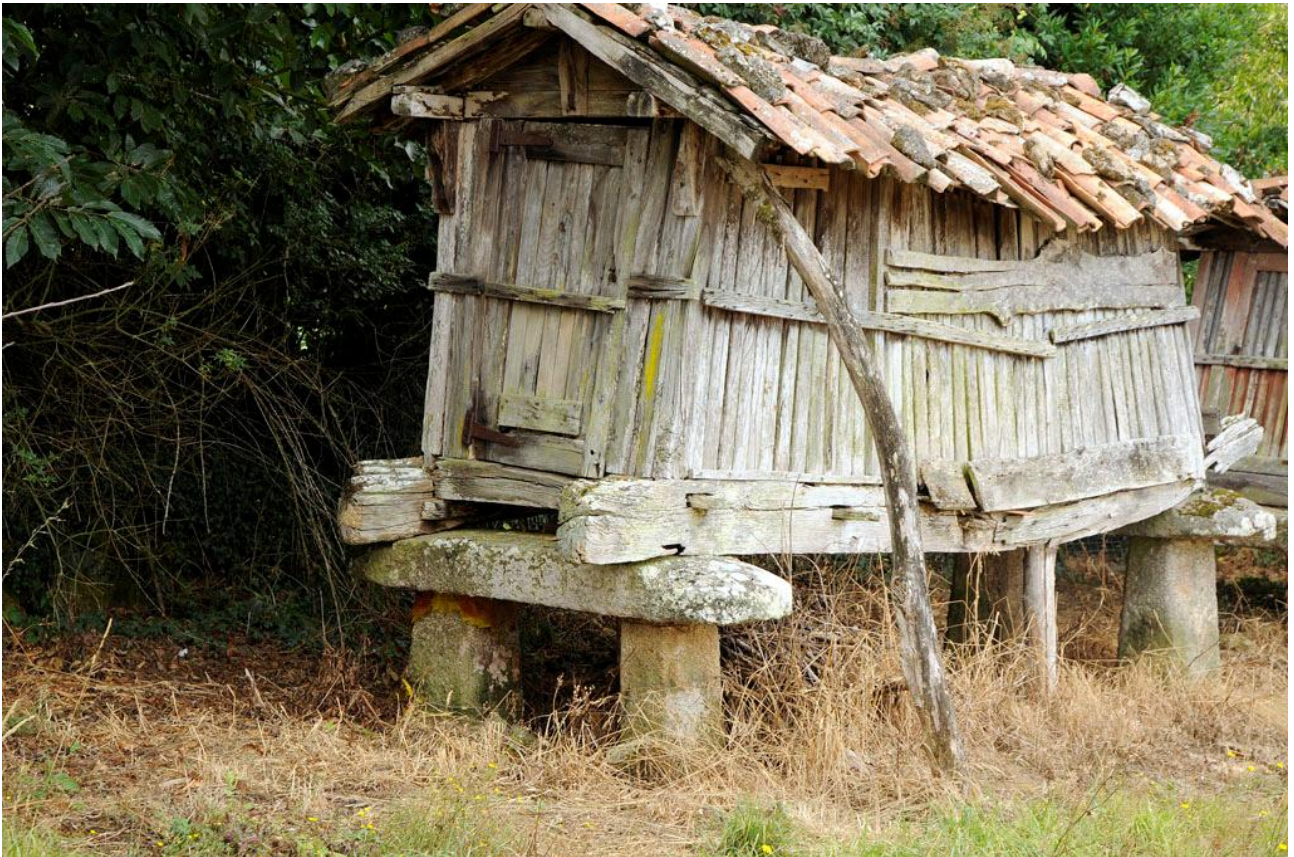
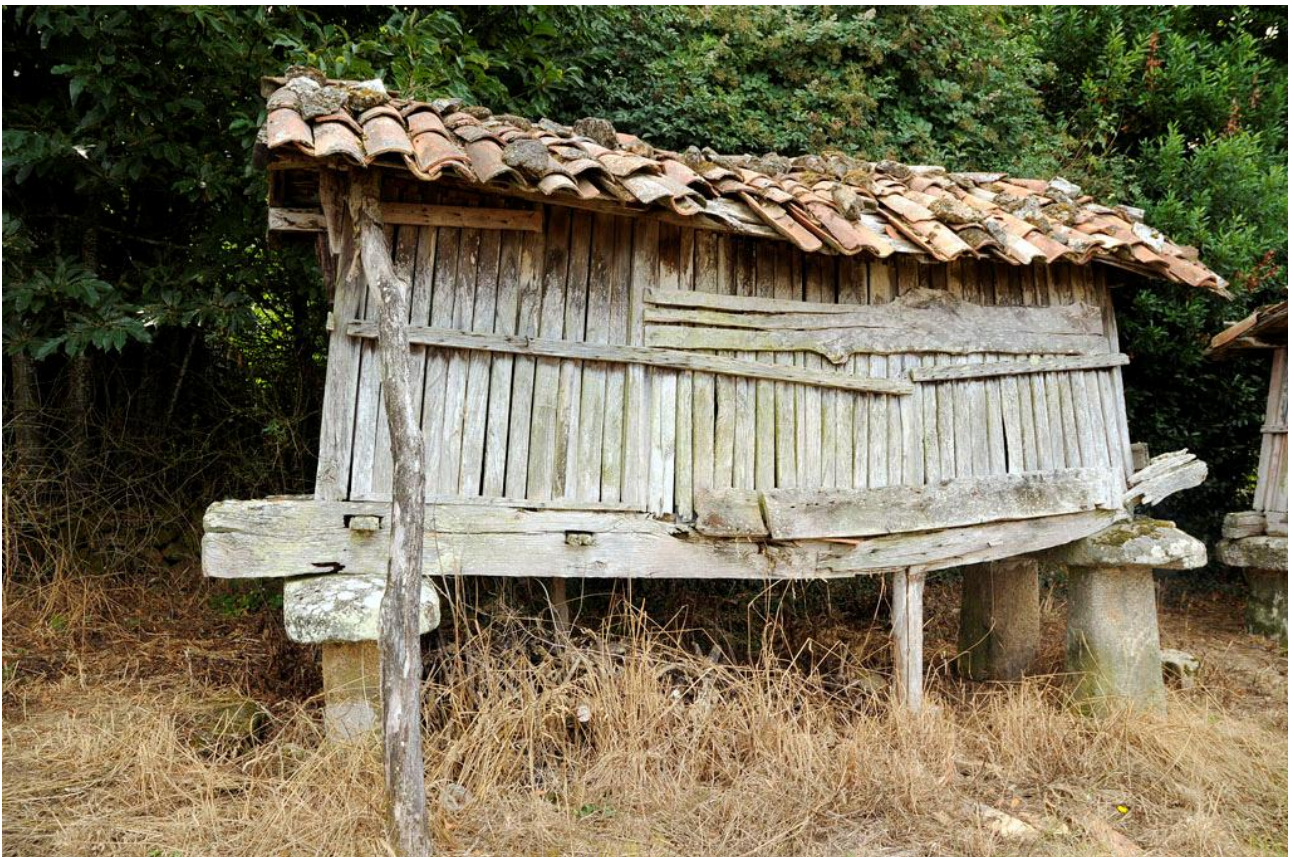
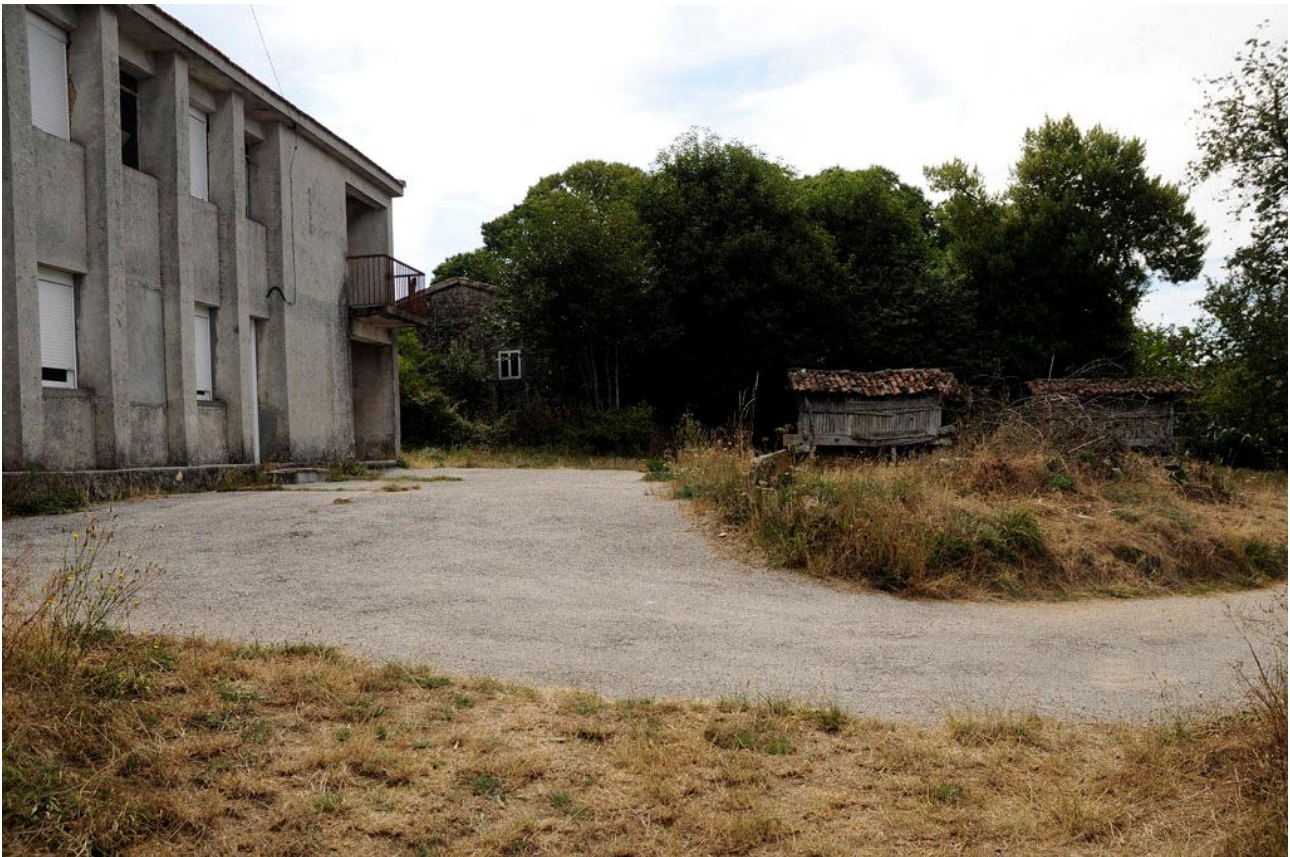
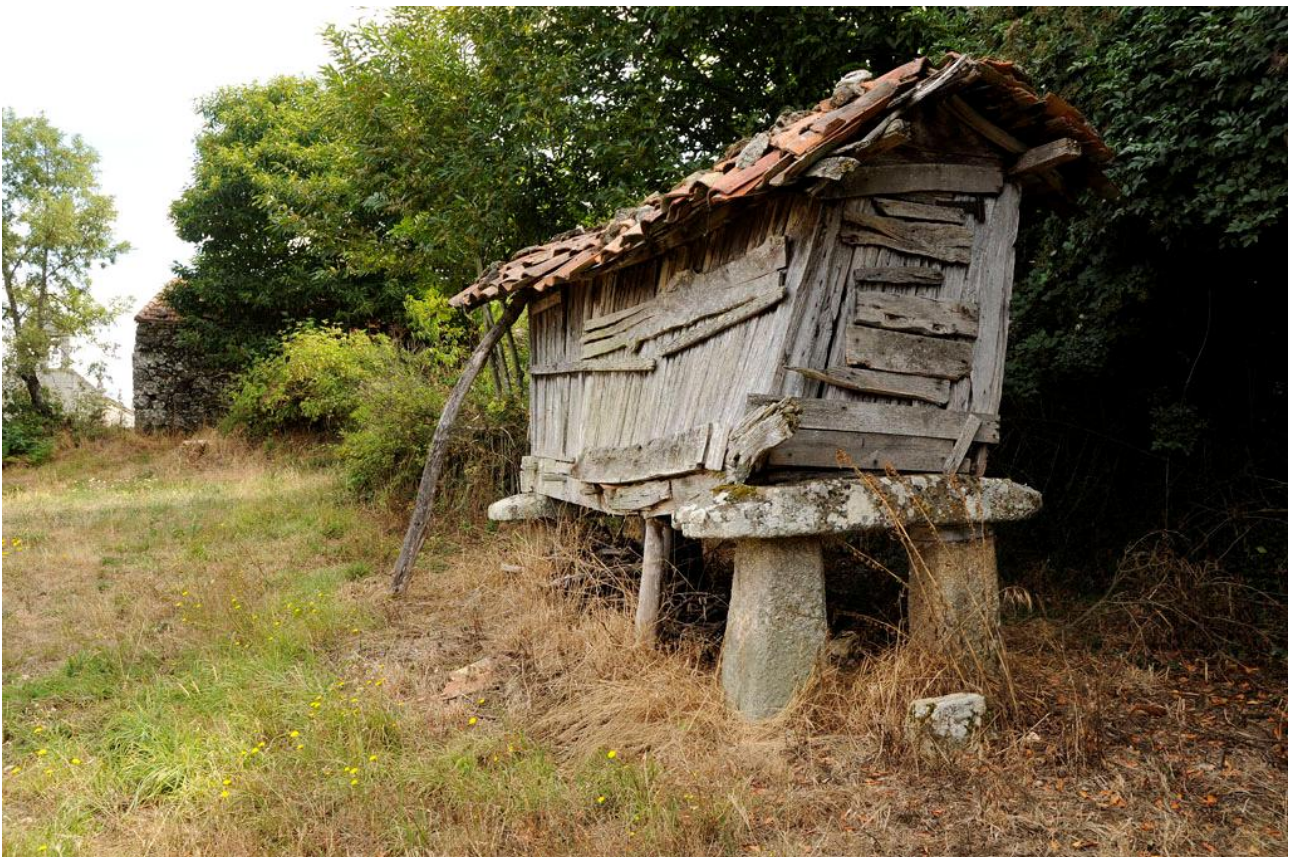
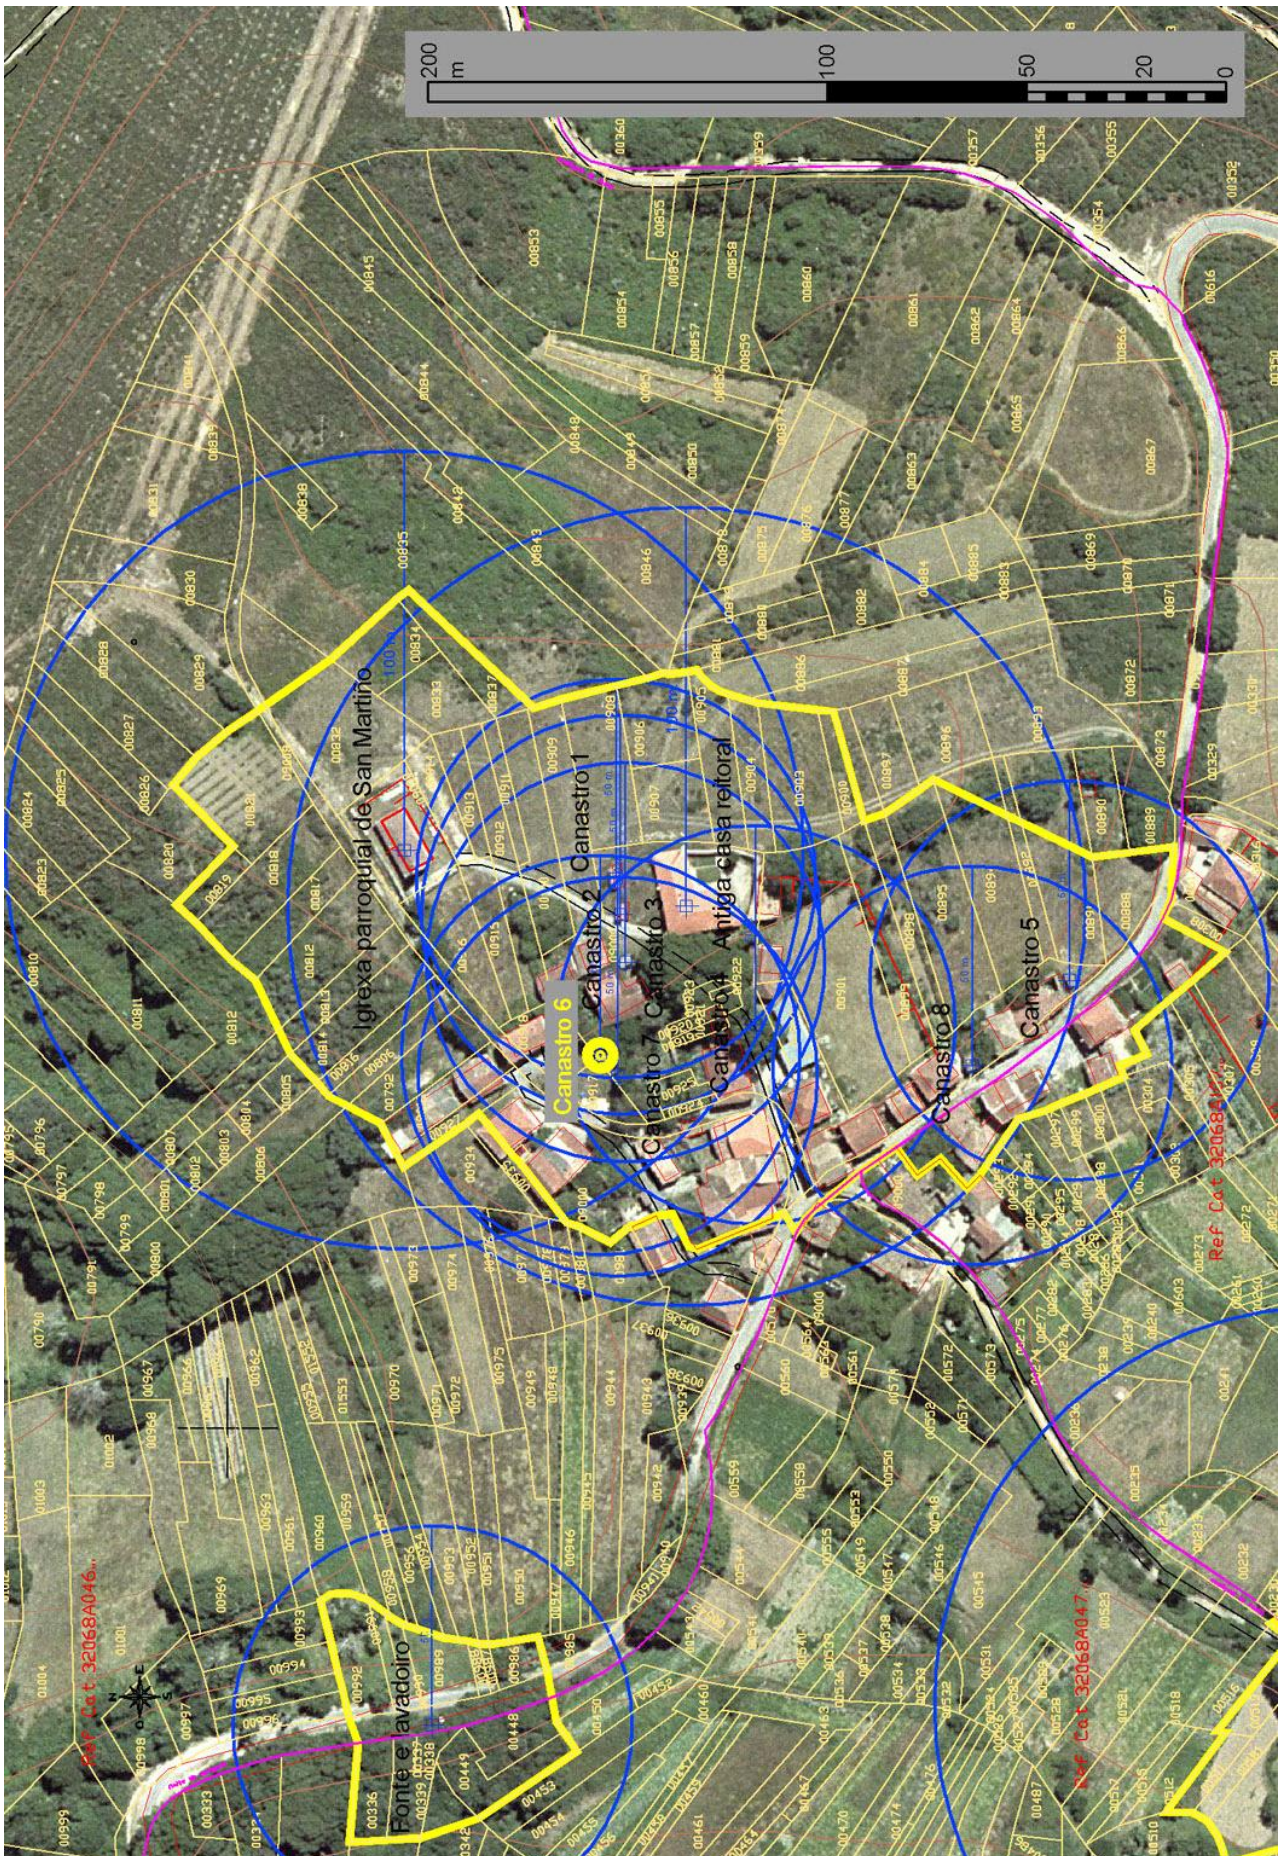
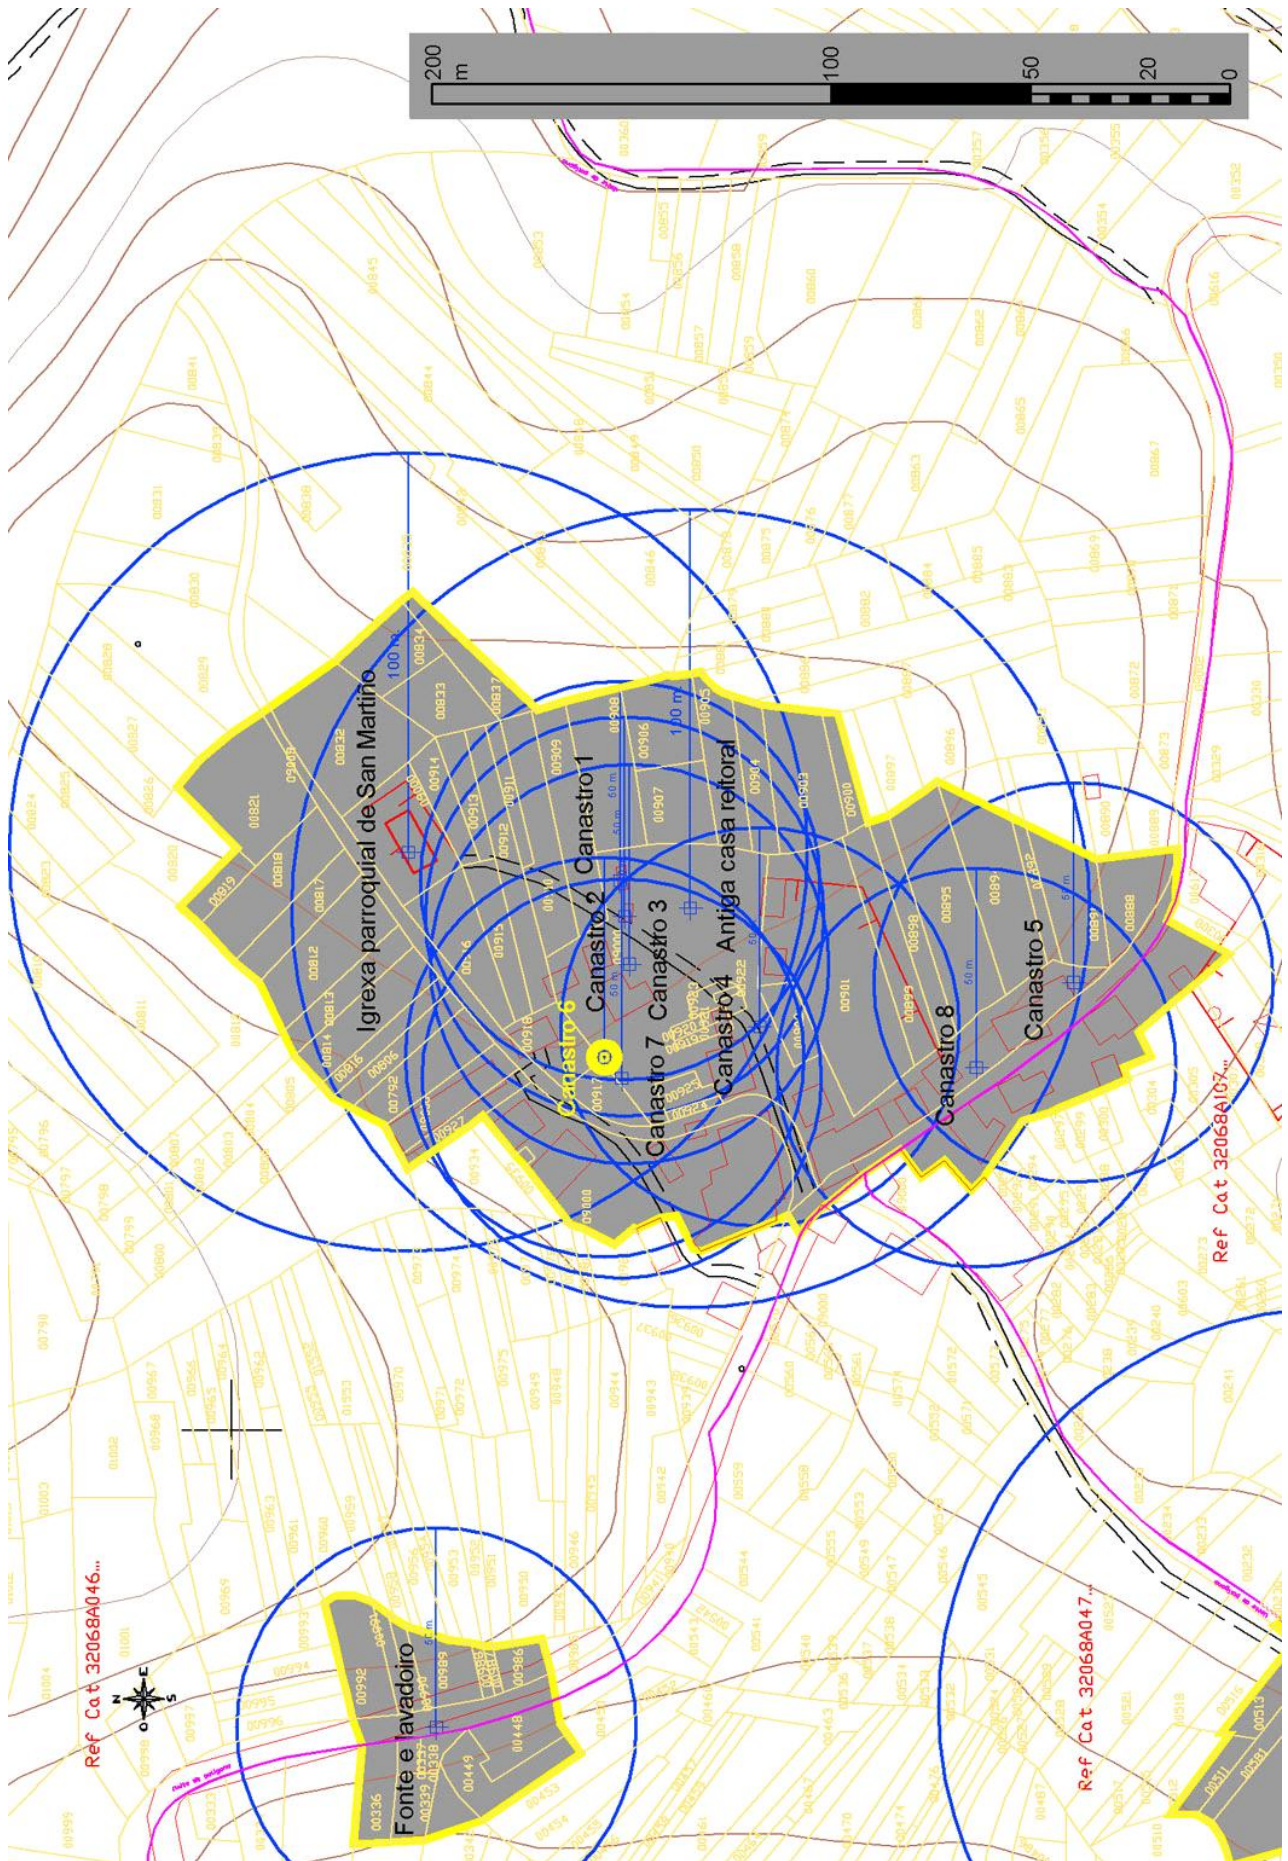
Estado de Conservació	Malo
Uso Actual:	Sen uso

**Observacións:** Cuberta e estrutura en mal estado de conservación. A cámara comeza a ceder con risco de perderse o ben.
