## Canastro 1

040300

Canastro

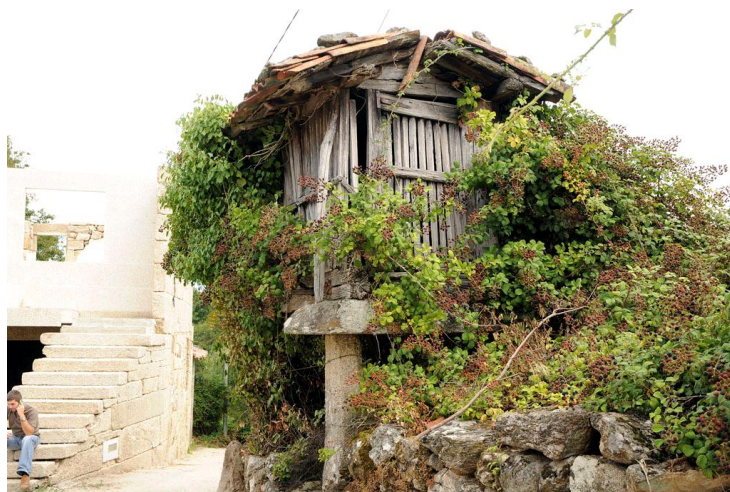
Canastro de madeira, asentado sobre un muro. Apoiase en catro esteos con tornarratos lonxitudinais, dunha peza sobre cada par de pés. A cámara está formada por balaústres verticais cunha faixa horizontal e un puntal de reforzo, apoiado no tornarratos, na esquina dun dos costais.

Estado de Conservació	Malo
Uso Actual:	Sen uso
Alteracións Morfolóxicas	
Tipo:	
Data:	
Descrición:	
Proxecto:	
Axentes:	
Observacións:	En desuso, corre perigo de desaparición. Actualmente a estrutura de madeira está moi danada e cuberta de maleza.
