## Canastro 6

040305

Canastro

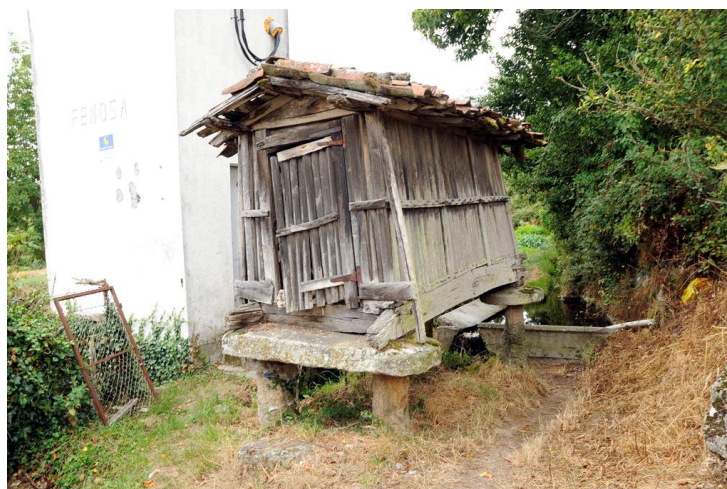
Canastro de madeira sobre esteos irregulares e cortos. Alterna dous tipos de tornarratos, circulares para cada esteo nun penal e unha lousa de pedra sobre o par restante. A cámara está formada por balaústres verticais e faixa de reforzo horizontal, cruzada con dúas faixas paralelas as doelas que forman a cámara. Para reforzar a estrutura, dispuxéronse de puntais apoiados nos tornarratos e no chan.

Estado de Conservació	Malo
Uso Actual:	Sen uso

Observacións: Tellado en moi mal estado que pode permitir o filtrado de auga. Estrutura moi deteriorada.
