Canastro 2

040414

Canastro

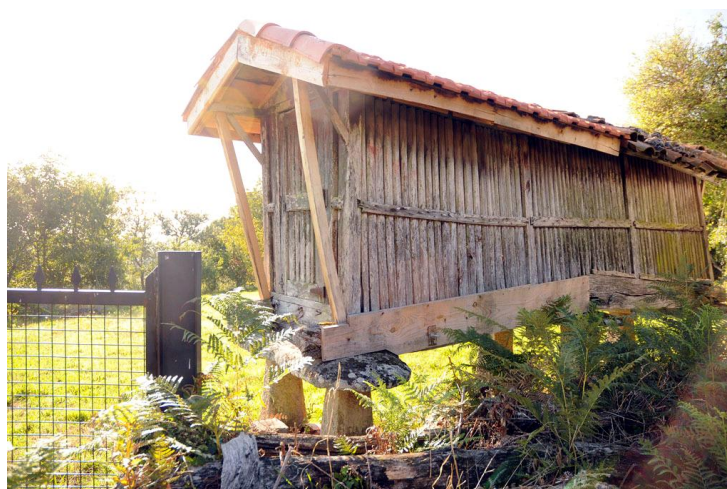
Canastro de madeira sobre esteos de sección cuadrangular, máis anchos na base. Sobre os pares dos extremos, tornarratos lonxitudinais, deixando para cada pé central, tornarratos circulares, cónicos na parte superior. A grade está lixeiramente convada na parte central, cara o interior. Sobre ela érguese unha cámara formada por balaústres verticais, con dúas faixas no mesmo senso, separando tramos, e unha horizontal de reforzo. Sostendo o voo do tellado, sobre os penais, pequenos travesaños de madeira.

Estado de Conservació	Malo
Uso Actual:	Almacenamento

Tipo: Reformouse parte da cuberta: tanto a estrutura de madeira como a tella, a cal foi substituída por tella francesa. Deixando un penal sen reformas, coa tella curva tradicional.
Foi apuntalado nos penais e nos costais e substituíuse parte da grade por madeira nova.

Observacións: Mal reformado, con tella francesa e sen rematar. A estrutura de madeira está en mal estado tivo que ser apuntalada ante o resgo de que acabara cedendo.
