## Casa reitoral

050010

### Casa Reitoral

**Nomenclator:** 3207701  
**Coord. UTM:** X: 60180369  
Y: 466242146  
**Concello:** Sandiás  
**Parroquia:** COUSO DE LIMIA  
**Lugar:** Couso, O  
**Tipoloxía:** Arquitectura Civil  
**Tipo:** Casas Reitorais  
**Subtipo:** Casa Reitoral

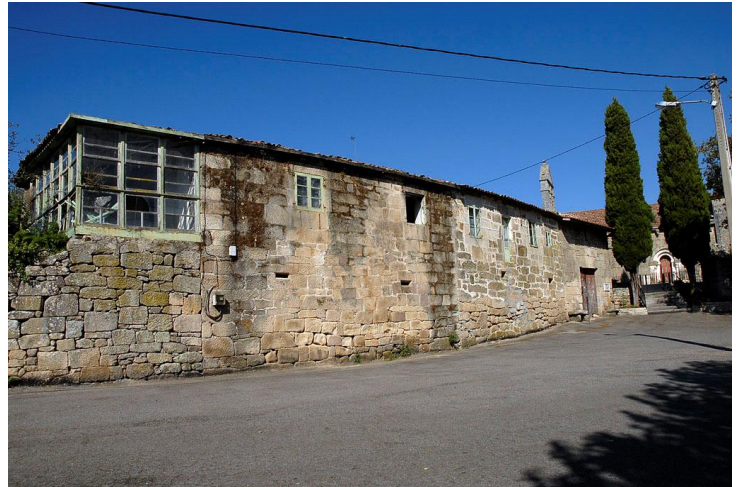
Casa reitoral de planta alargada sen unha forma moi definida que consta de planta baixa e primeiro andar. Aprécianse varias fábricas na construción. No extremo dereito da fachada está o portalón de entrada que é alintelado. As paredes están maioritariamente feitas de perpiaños irregulares e nalgúns tramos de cachotería. Presenta un patio interno ó redor do cal se organizan varias dependencias auxiliares. As pedras nalgúns partes están encintadas con ancho encinte de cor branco e noutras carecen deste elemento.

En canto ós vanos, na fachada principal e pranta baixa tan só se aprecian catro bufardas dispostas en posición horizontal. No primeiro andar, no extremo esquerdo unha ampla galería e no resto da fachada cinco fiestras e unha porta de aire. Dúas das fiestras son acristaladas con batente de dous corpos e as outras tres con batente de tres corpos.

O edificio atópase en estado de ruína xa que parte do mesmo sufriu un incendio. Os diferentes volumes cóbrense con tella curva, nalgúns xa faltan tramos da mesma.

Estado de Conservació Malo
