Peto de ánimas

010013

Peto de Ánimas

Nomenclator: 3200501
Coord. UTM: X: 601239
 Y: 4639776
Concello: Baltar
Parroquia: ABADES
Lugar: San Martiño dos Peros
Tipoloxía: Arquitectura Relixiosa
Tipo: Petos de Ánimas
Subtipo: Peto de Ánimas

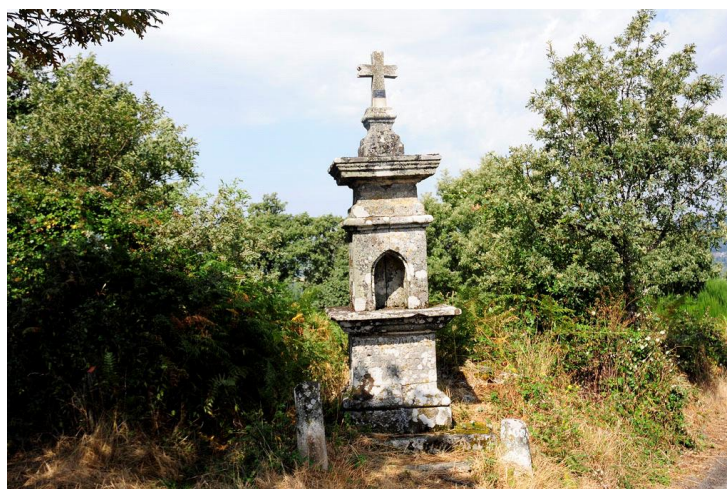
Ao final do núcleo de San Martiño dos Peros, seguindo a pista que vai ao lugar de San Paio, sitúase este peto. Aséntase sobre plataforma de dúas gradas e consta de dous corpos diferenciados. O inferior a modo de pedestal, cun zócalo con plinto e touro, cornixa moldurada en gola e neto onde figura unha inscrición. O superior, con fornela de medio punto percorrida no arco por listeis escalonados e rematada por unha moldura bucelada. Sobre unha faixa intermedia a modo de arquitrabe, descansa o coroamento formado por unha cruz de brazos iguais florenzada sobre unha pequena peaña cadrada con placa metálica con inscrición. Nos laterais do corpo principal, placas de remate semicircular.

O monumento está flanqueado por dúas pedras de forma cilíndrica de distinta altura que semellan fustes de columnas.

Estado de Conservació Bo

Descrición: A orixinal cruz latina de sección romboidal, rompeuse a finais dos anos 60. Foi repostada no ano 2001, sen respetar a súa estrutura primixenia, sendo agora unha cruz de brazos iguais e florenzada.

Observacións: O cruz actual é obra dun veciño, chamado Marcial que traballou no obradoiro de Chillida. O peto está invadido de vexetación e cheo de fungos.

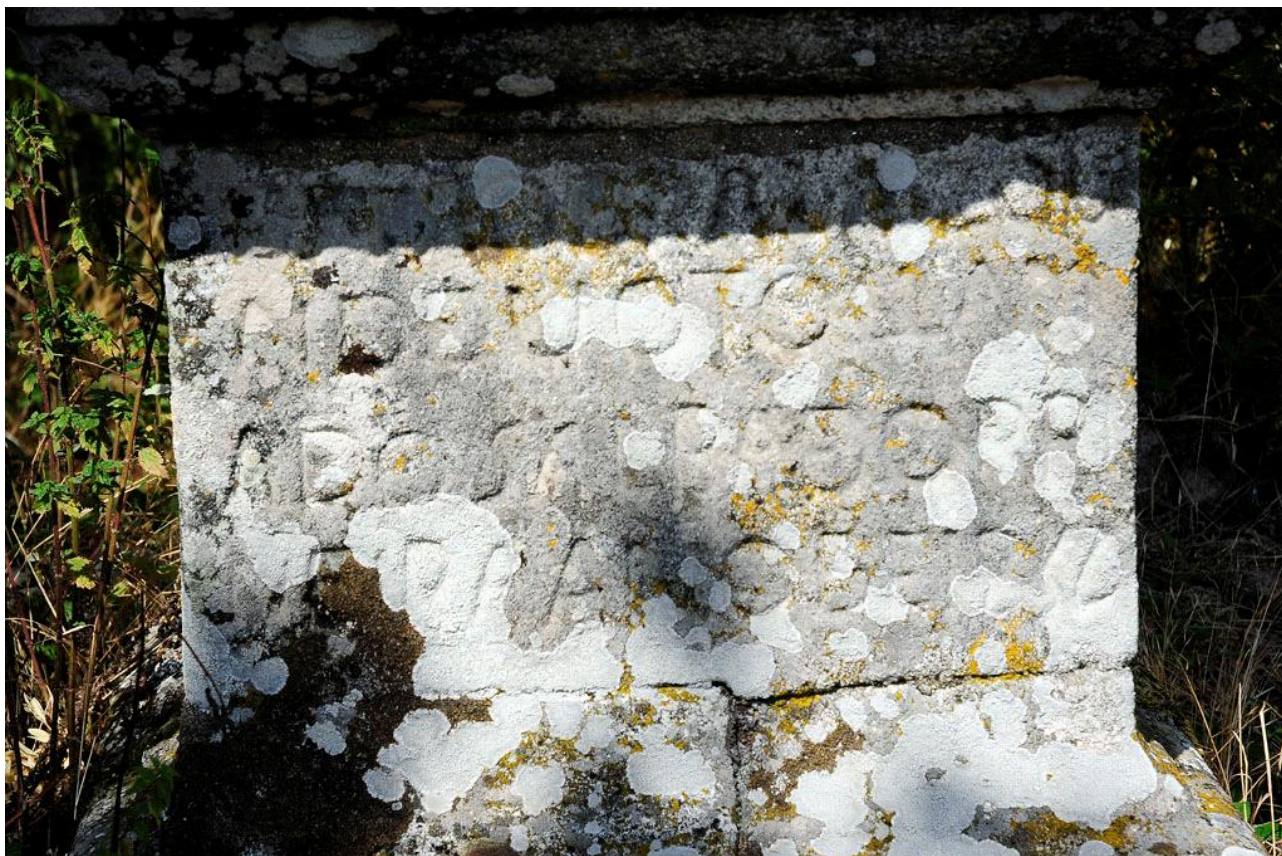
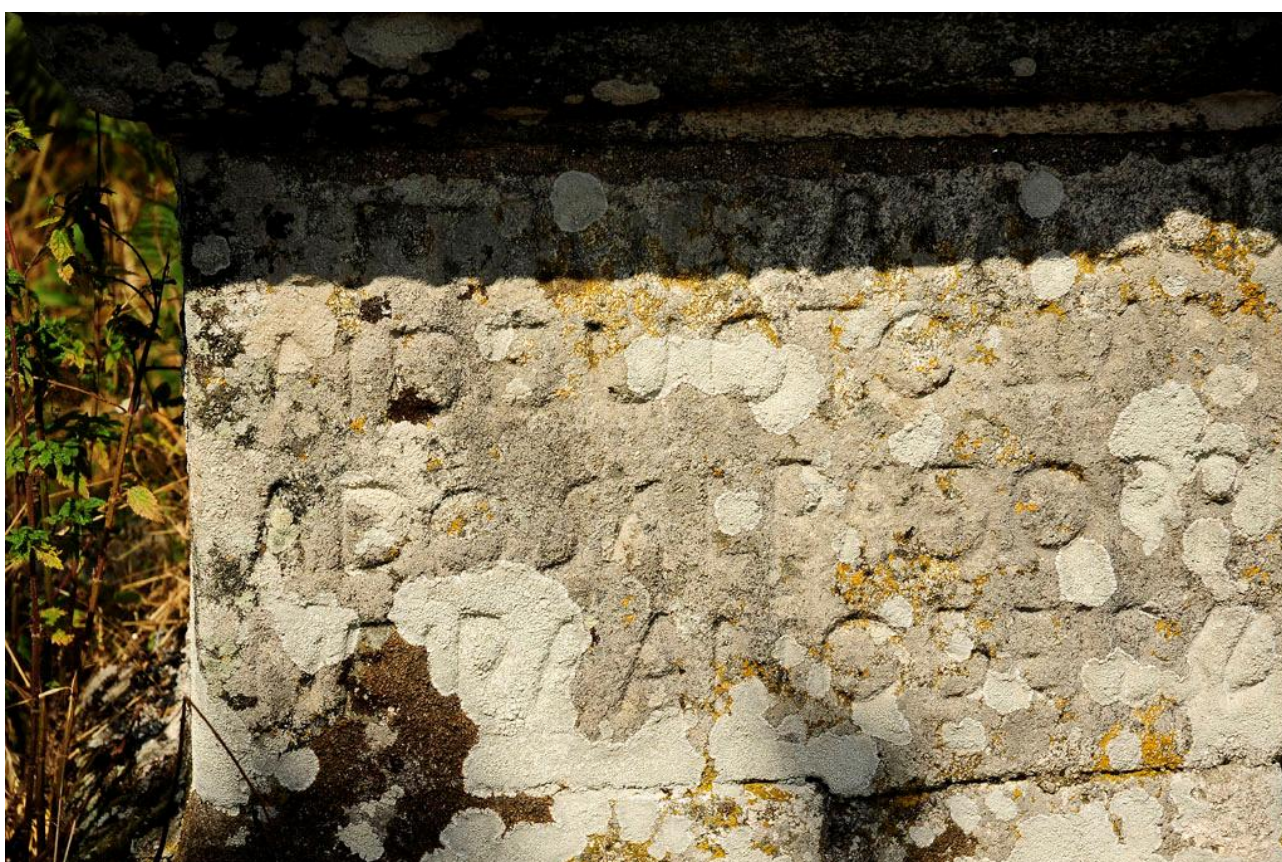
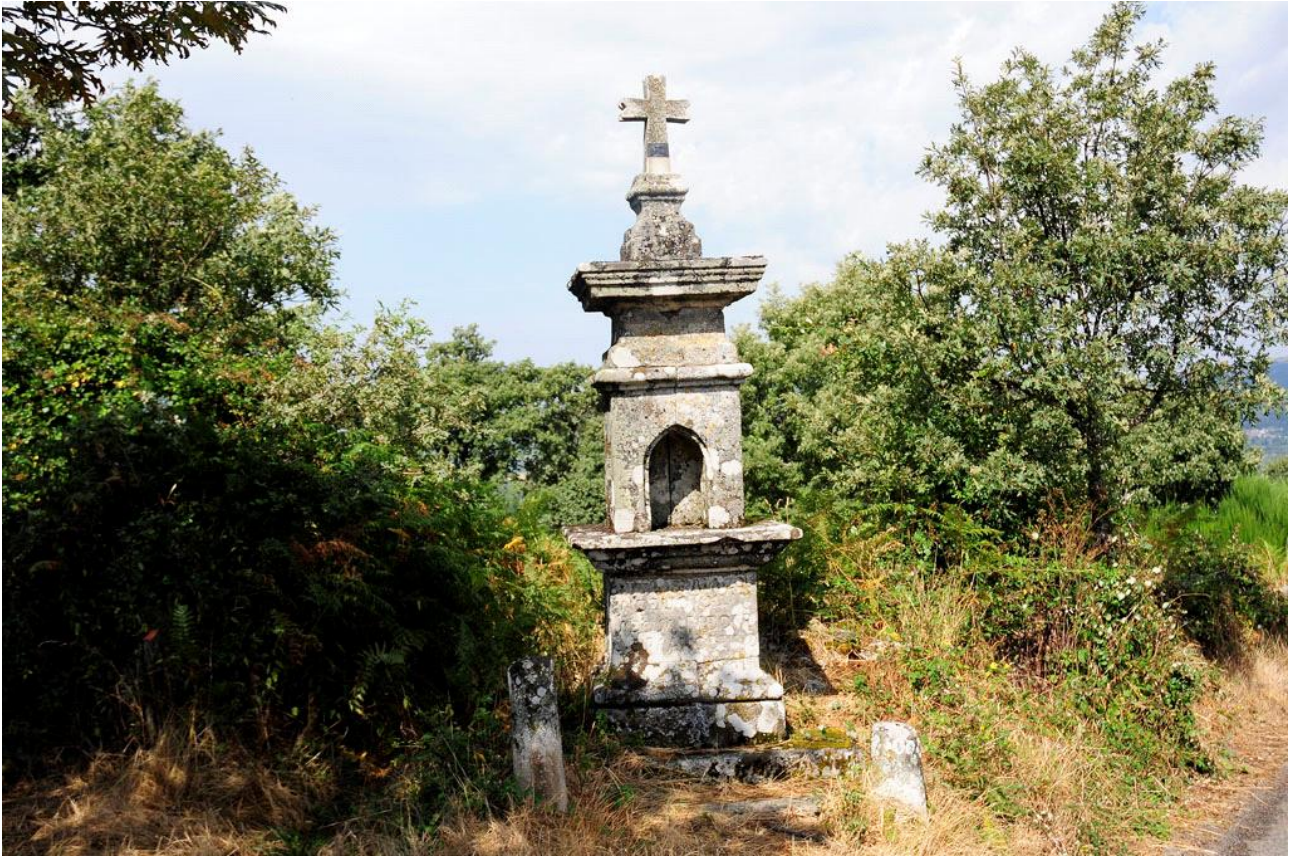
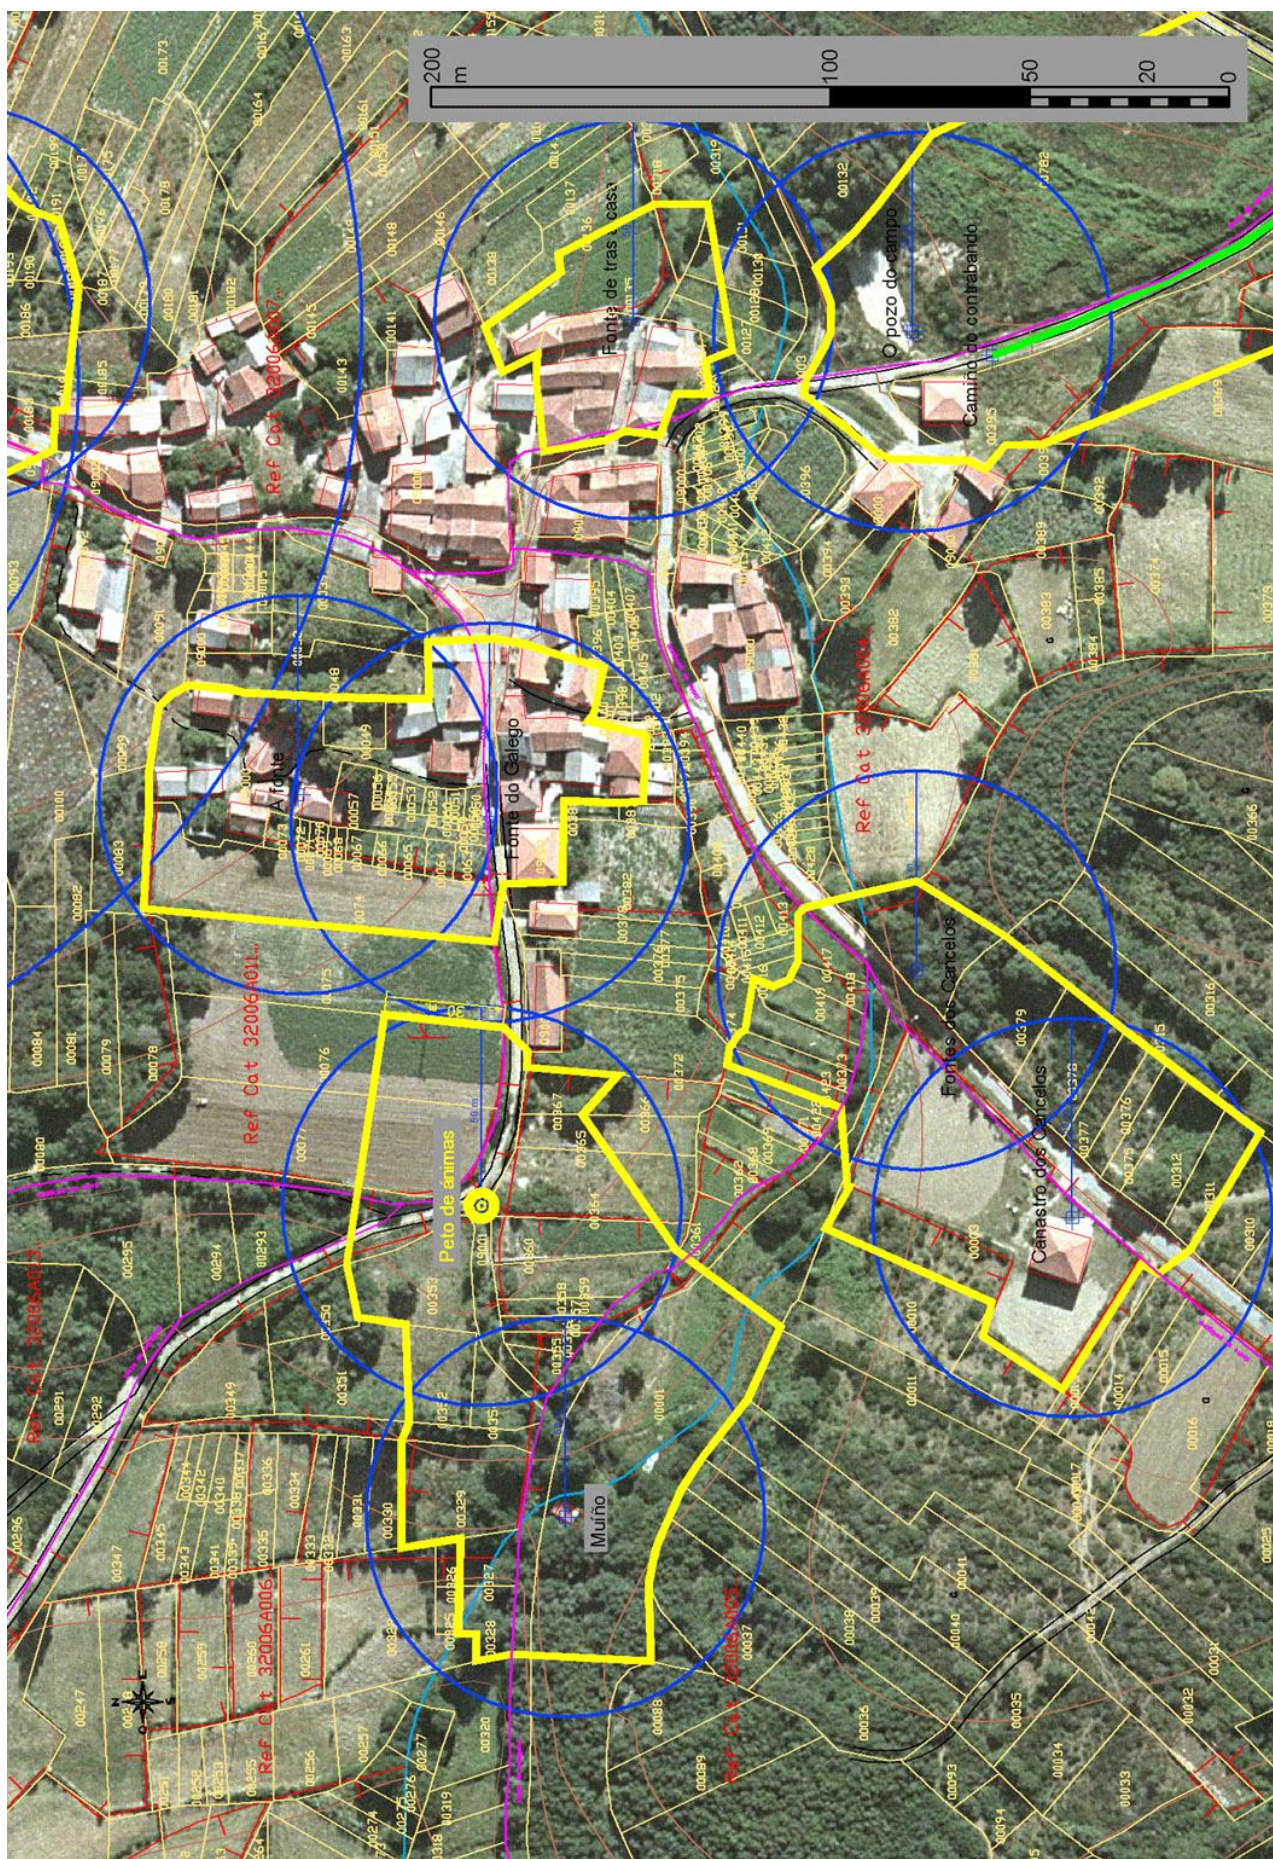
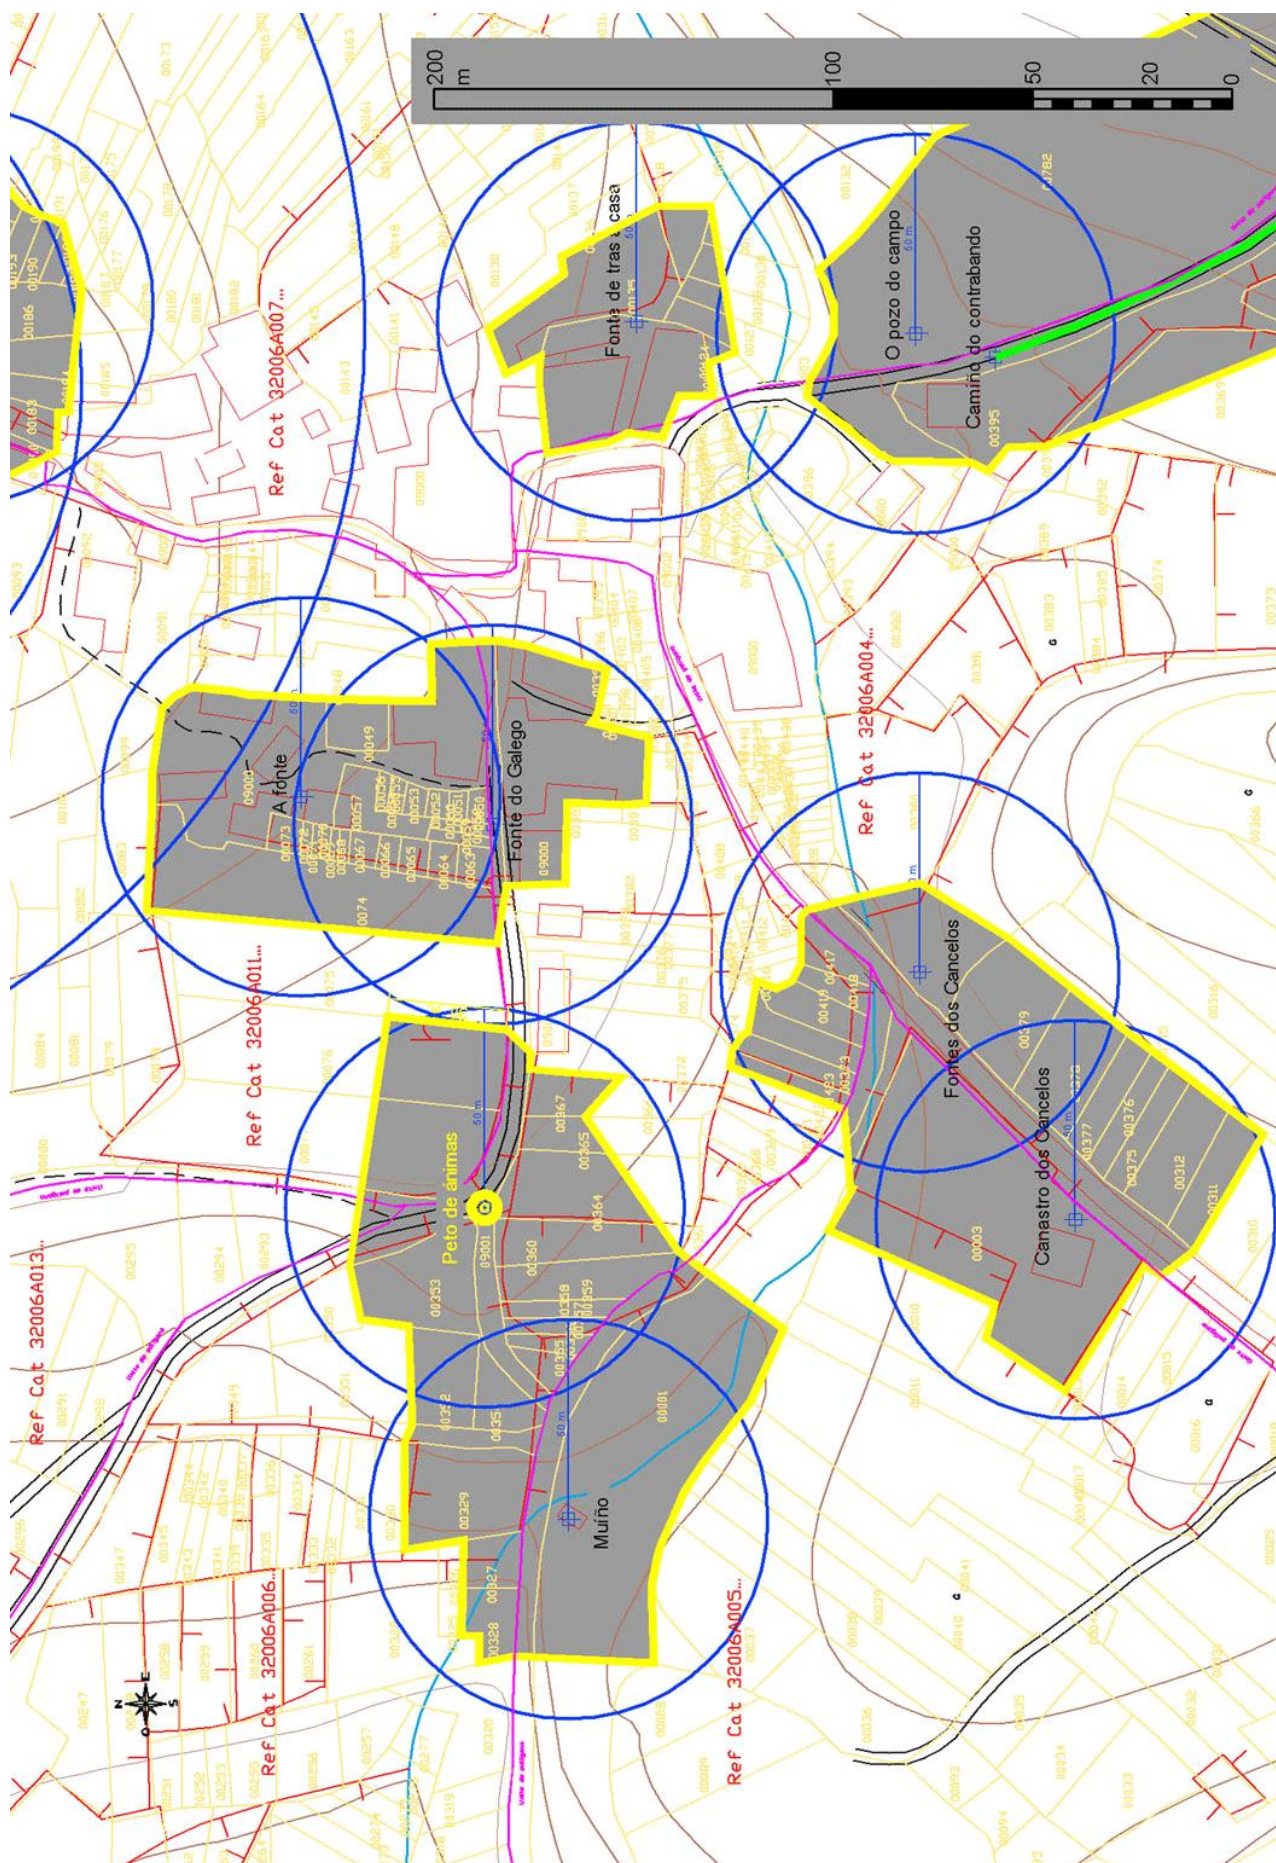
Decorativos: Inscripción no neto do corpo inferior: "ESTA OBRA LA YZO UN DEVOTO LLAMADO SALBADOR O____AÑO DE 1850 / 60".
Inscripción da placa metálica, ilexible.
