## Casa blasonada

010024

<b>Denominación:</b>	<b>Casa blasonada</b>
<b>Etaqa Histórica:</b>	Idade Moderna
<b>Estilo relevante</b>	Popular

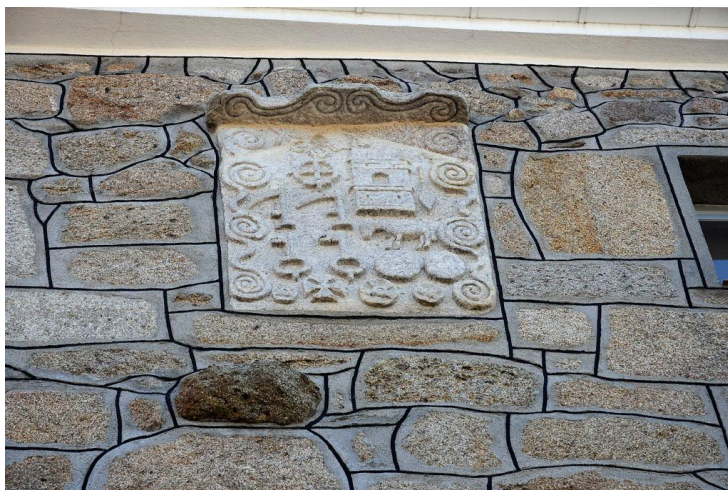
Na fachada lateral dunha casa da rúa dos Canizos, atopamos este singular escudo. Presenta forma cuadrangular cun beiril de perfil ondulante e gravado na súa cara interior cun motivo de volutas. Ten un campo único de forma cadrada decorado con múltiples motivos, flanqueados por orlas de espirais. Cara o seu lado esquerdo, e de abaixo arriba, ten: unha flor e unha cruz de Malta, dúas chaves, dúas gadañas, unha cruz grega insertada nun círculo e un trisquel cunha estrela de seis puntas. No lado dereito, de abaixo arriba ten: dúas flores, dous círculos en resalte, un animal cuadrúpedo (vaca, burro ...), a torre dun castelo, a seu carón unha lanza e como remate, unha estrela de seis puntas.

A fachada da casa está encintada de cemento e pintado de cor negra.

<b>Plantas:</b>	B+1
<b>Edif. Anexas:</b>	
<b>Mat. Fachada:</b>	Granito
<b>Mat. Estrutura:</b>	Granito
<b>Mat. Cuberta:</b>	Tella
<b>Elementos singulare</b>	
<b>Construtivos:</b>	
<b>Decorativos:</b>	Escudo de campo único.

Estado de Conservació Bo  
Uso Actual: Decorativo  
Alteracións Morfolóxicas  
Tipo:  
Data:  
Descrición:  
Proxecto:  
Axentes:  
Observacións: Semella que recentemente foi obxecto dunha limpeza.
