Capela de San Xes

010028

Datos de Localización

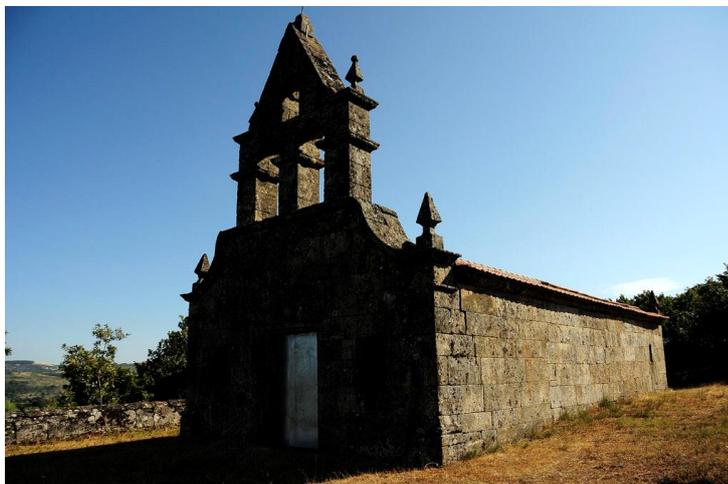
Ten planta rectangular dunha soa nave, muros de perpiaño e cuberta de tella do país a dúas augas. A fachada principal, consta de porta adintelada moldurada e decorada cunha venera, e flanqueada por ventás rectangulares. Os esquinais presentan basas con plinto e toro que se corresponden na parte superior cunha moldura horizontal. Sobre un frontón partido con aletas e pináculos piramidais, se levanta un remate de espadana con corpo moldurado e con dous arcos de medio punto, superado por frontón triangular con arco central e decorado con pináculos piramidais de bolas e cataventos de forxa sobre peaña de pedra. Nos laterais, ábrese cara zona do testeiro unha ventá rectangular. A cuberta do testeiro tamén vai decorada con pináculos.

A capela está rodeada por un muro de perpiaño co bordo semicircular. Este muro na zona en fronte da porta, ten un banco corrido.

Observacións: Os peches de vanos e porta non son de materiais tradicionais; a porta é de chapa de aluminio e os vanos de aluminio dourado. A cuberta de tella é recente.
