## Canastro das Cortiñas 2

010041

### Datos de Localización

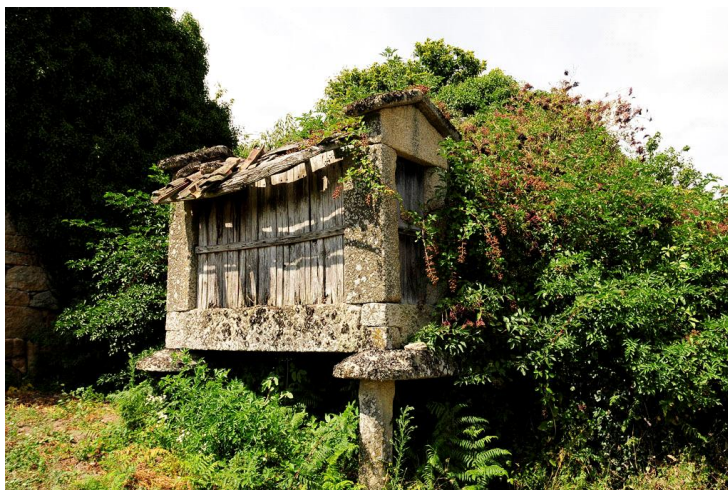
No lugar das Cortiñas atópase este canastro mixto sen soleira, asentado directamente sobre o terreo. Presenta catro pés de sección cuadrangular e aristados e dous tornarratos transversais de forma troncocónica coas esquinas redondeadas, un tornarrato por cada dous pés. A cámara ten catro columnas sobre grade e padieira de perpiaño; os dous costais con doelas verticais de madeira, e os penais con portas tamén de doelas de madeira, só se conservou a do penal frontal. A cuberta de tella do país a dúas augas con voadizo, con pinche e gardaventos.

| Estado de Conservació | Malo |
| Observacións: | Cuberto de vexetación. A cuberta está caendo. A porta do penal traseiro localízase dentro da cámara. |
