Forno comunal

010054

Forno

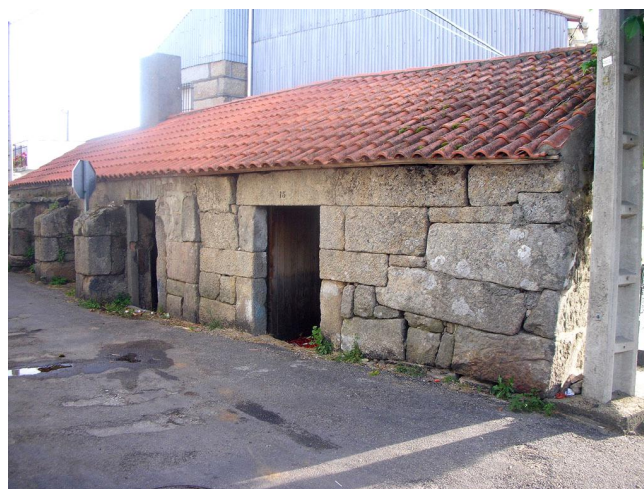
Construción de planta rectangular, con muros de cachotería e cuberta de tella do país a dúas augas. Na fachada hai dúas portas, unha de acceso ao obradoiro e a outra comunica directamente co *capallán*, espazo onde en verán se amasaba, e en inverno se gardaba leña. Estas dúas estancias está separadas por unha parede interior que ten unha porta que as comunica. No paramento exterior da zona do forno propiamente dito, destacan tres macizos contrafortes, que soportarían os empuxes das bóvedas de granito do interior, que hoxe son de ladrillo. Ademais, na fachada traseira, apreciábase a levación da cuberta, que en orixe sería de granito, e agora é de tella do país a dúas augas.

No interior, aínda se conservan íntegros o lar e capela circulares, e o chapelí que semella ser de cemento.

Descrición: A cuberta de laxes de granito orixinais quedaron por baixo da tella, cando se elevou o tellado. No interior, a bóveda de granito de orixe, substituíuse por unha de ladrillo. Nos muros dos lados curtos, hai encintado de cemento.
