## Forno comunal

010059

<b>Nomenclator:</b>	3200502
<b>Coord. UTM:</b>	X: 605131 Y: 4645678
<b>Concello:</b>	Baltar
<b>Parroquia:</b>	BALTAR
<b>Lugar:</b>	Gomariz
<b>Tipoloxía:</b>	Arquitectura Civil
<b>Tipo:</b>	Construcións de Transformación
<b>Subtipo:</b>	Forno

<b>Denominación:</b>	Forno comunal
<b>Etapa Histórica:</b>	Idade Contemporánea
<b>Estilo relevante</b>	Popular

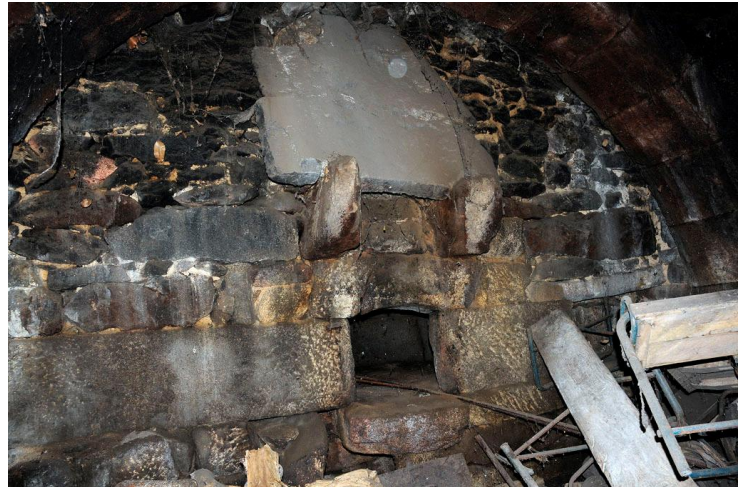
Forno de planta rectangular coa zona da capela curva, muros de cachotería e cuberta de lousas de granito a dúas augas. Na fachada exterior ten unha porta de aluminio. Nos laterais, destaca a parella de macizos contrafortes para soportar os empuxes das bóvedas de canón pétreas do interior. Na zona de forno propiamente dito é de forma semicircular e para adaptarse ao terreo vai escalonada en tres niveis.

No interior, aínda que en estado de abandono, conserva a capela, o lar, a boca e a borralleira. O chapelí mantén as ménsulas orixinais, pero a visera revestíuse de cemento. As bóvedas e os arcos interiores de descarga, están en perfecto estado.

Na actualidade, no lateral dereito ten adosada un casa que oculta o muro de peche e polo tanto os contrafortes, descoñecendo si se manteñen. No seu interior almacénanse materiais varios.

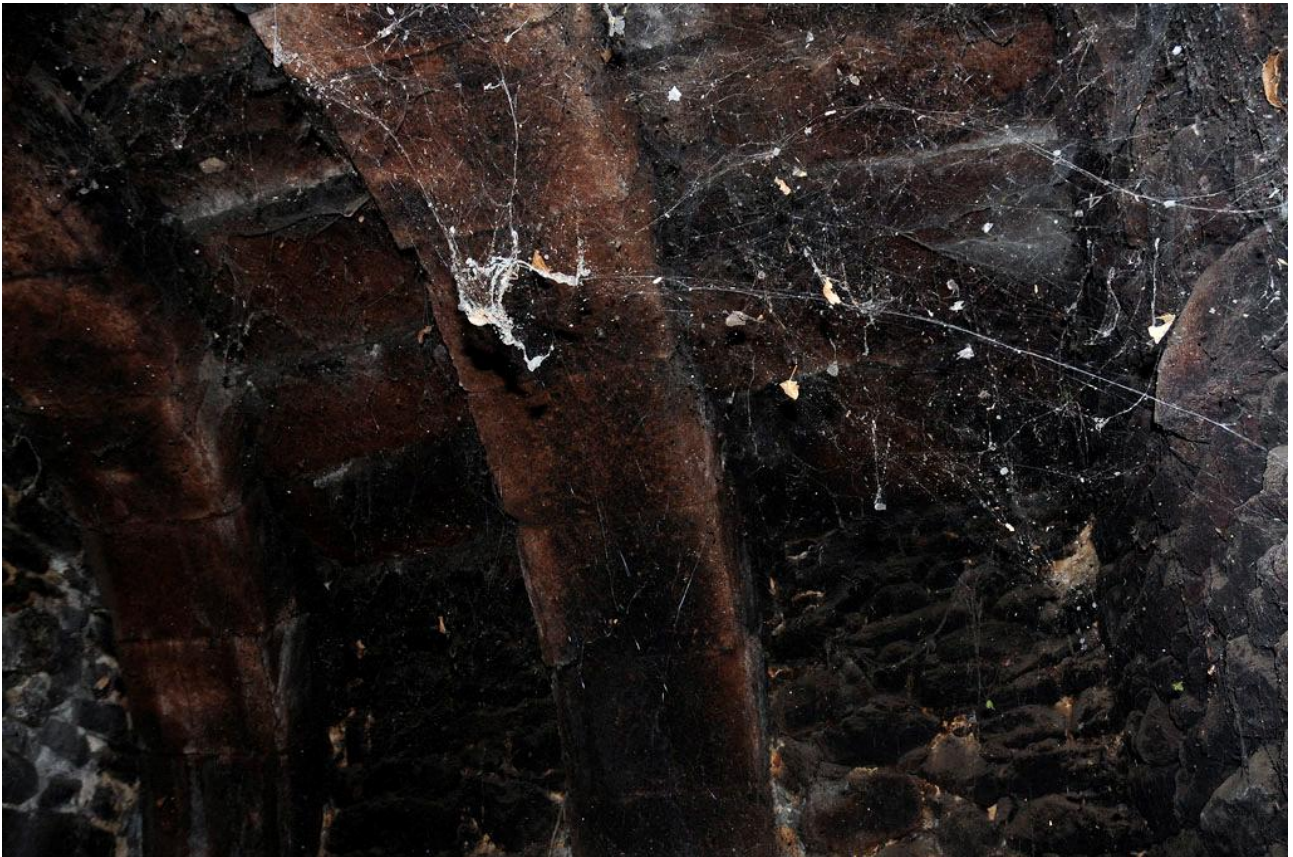
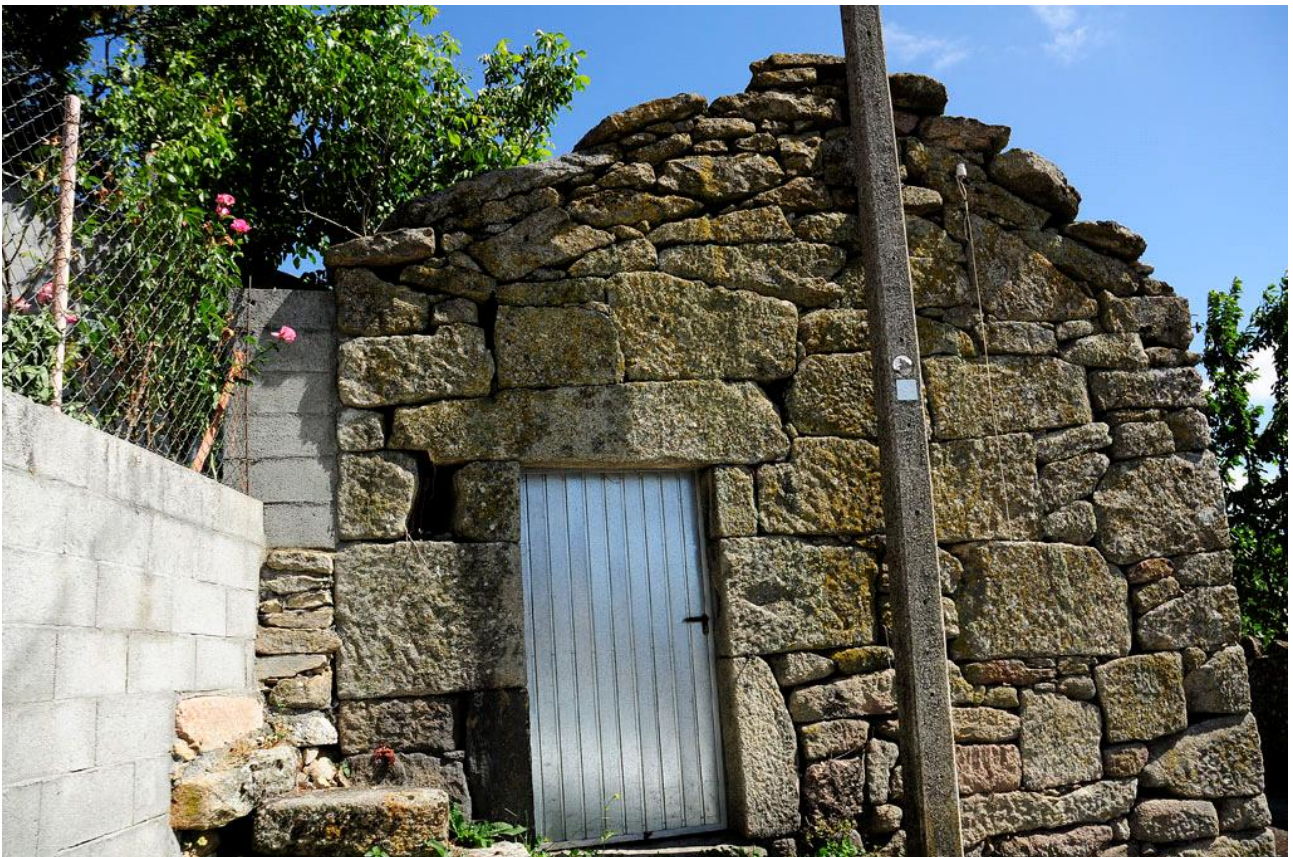
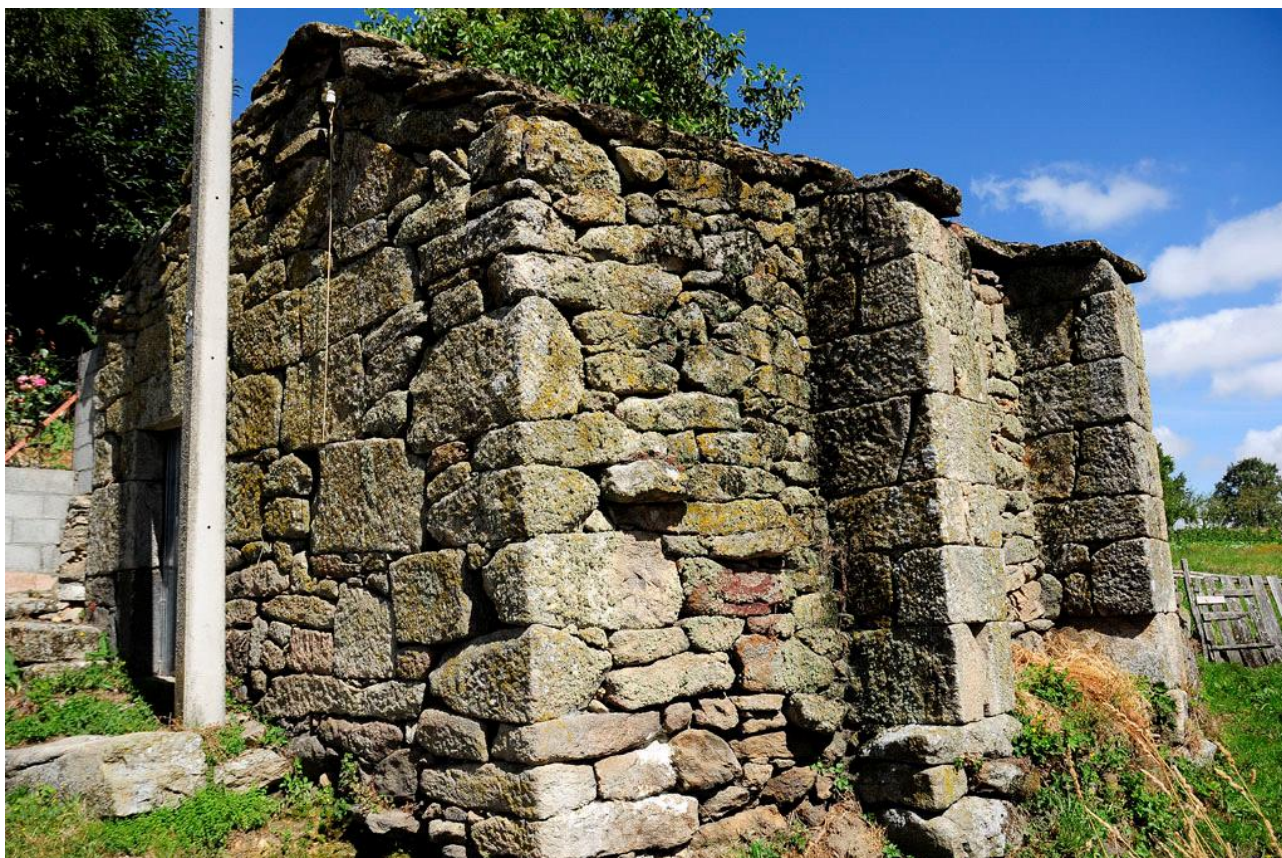
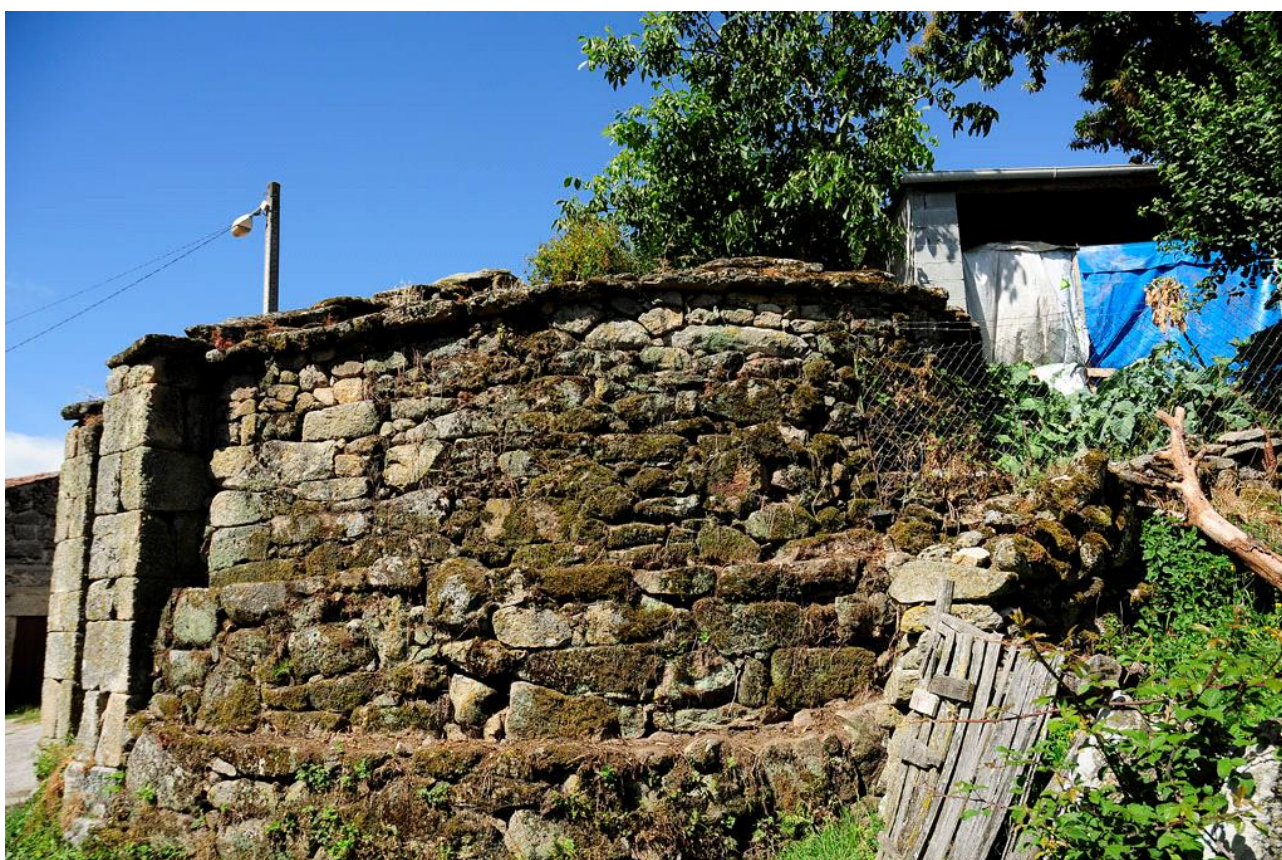
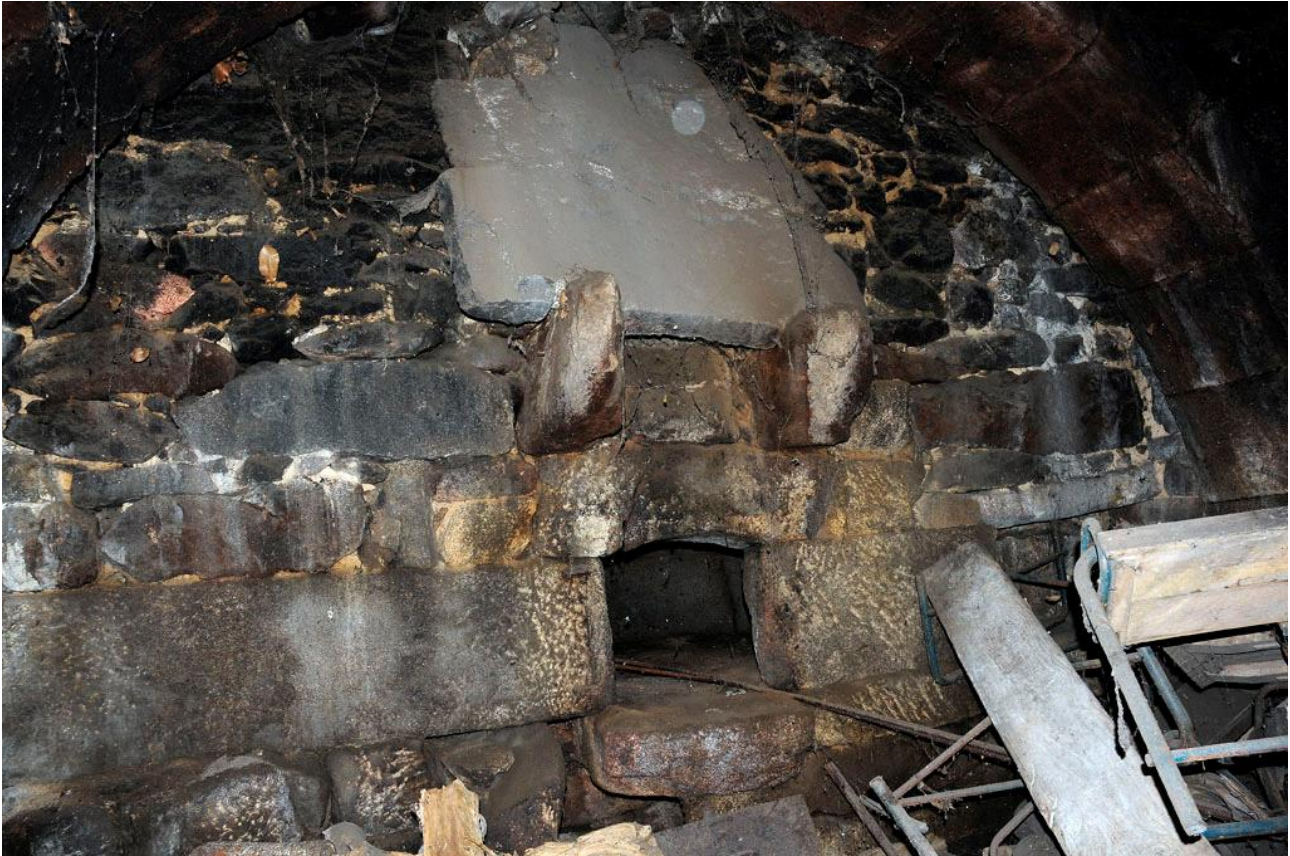
Descrición: Nun dos seus laterais está adosada unha casa, oculta todo o muro e os contrafortes.

Observacións: A porta de acceso é de aluminio. O interior en estado de abandono. Xusto diante da porta ten un poste da luz.
