Capela de San Bieito

010061

Capela

Denominación: Capela de San Bieito

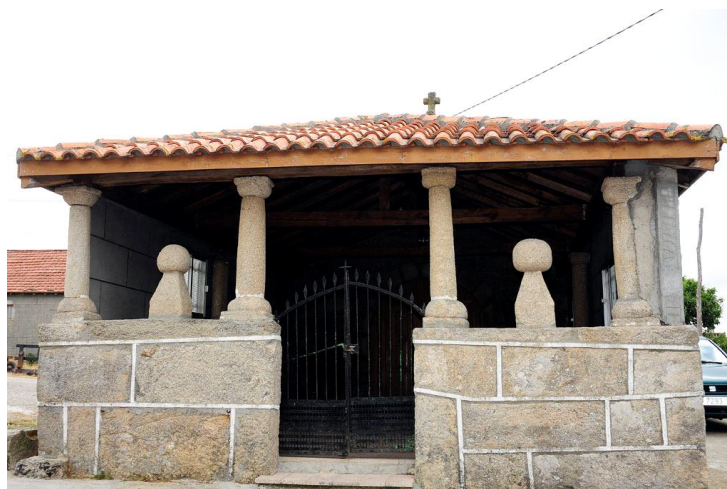
No barrio da Praza, sitúase esta capela de perpiaño, de planta rectangular dunha soa nave, cuberta de tella do país a dúas augas e atrio porticado. A fachada baixo o pórtico ten unha portada con arco de medio punto e remate superior con campanario, de arco apuntado e frontón triangular con cruz. O adro porticado, é tetrástilo con pequenas columnas con base e con capitel de inspiración dórica. Entre as catro columnas do frente, hai dous grandes pináculos piramidais de bola. O pórtico ten tamén un banco corrido adosado na súa cara interior.

Na actualidade o pórtico pechouse con ladrillo recebado con cemento, imitando bloques de formigón, ocultando dúas columnas dos muros laterais. Nestes novos muros, abríronse dúas ventás cadradas con peches de pvc branco. Ademais o chan do atrio, revestíuse de pezas homoxéneas de granito rosa porriño e ten unha cancela de ferro.
