Forno comunal

010075

Forno

Nomenclator:	3200504
Coord. UTM:	X: 609795 Y: 4645544
Concello:	Baltar
Parroquia:	NIÑODAGUIA
Lugar:	Niñodagua
Tipoloxía:	Arquitectura Civil
Tipo:	Construcións de Transformación
Subtipo:	Forno

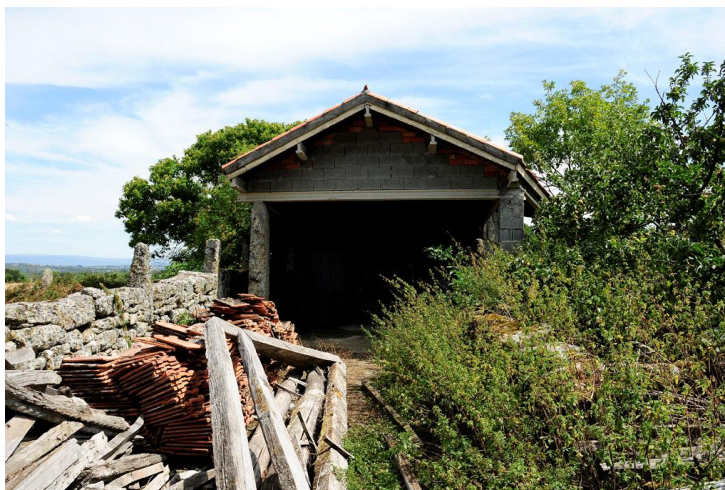
Forno comunal situado no barrio da Cruz. Presenta planta rectangular, muros mixtos, de perpiaño na fachada e cachotería nos laterais. A cuberta é de granito a dúas augas e ten un pórtico dianteiro sobre toscos pilares de granito e cuberta de tella. A fachada ten unha porta de aluminio con lumieira. O interior atópase en estado de abandono, pero aínda así conserva a capela e o lar; ten un desenvolvido chapelí e boca con arco de medio punto. O obradoiro atópase cheo de mobiliario relixioso. Ademais, tamén perdurou unha pía de granito para mollar as vasoiras de xesta que se usaban para limpar o forno.

Na actualidade o pórtico ten estrutura de madeira e tella con traves de cemento e un engadido de bloque de formigón en todo o espazo baixo as cubertas. Segundo os veciños, orixinalmente o tellado deste pórtico era de colmo.

Estado de Conservació Malo

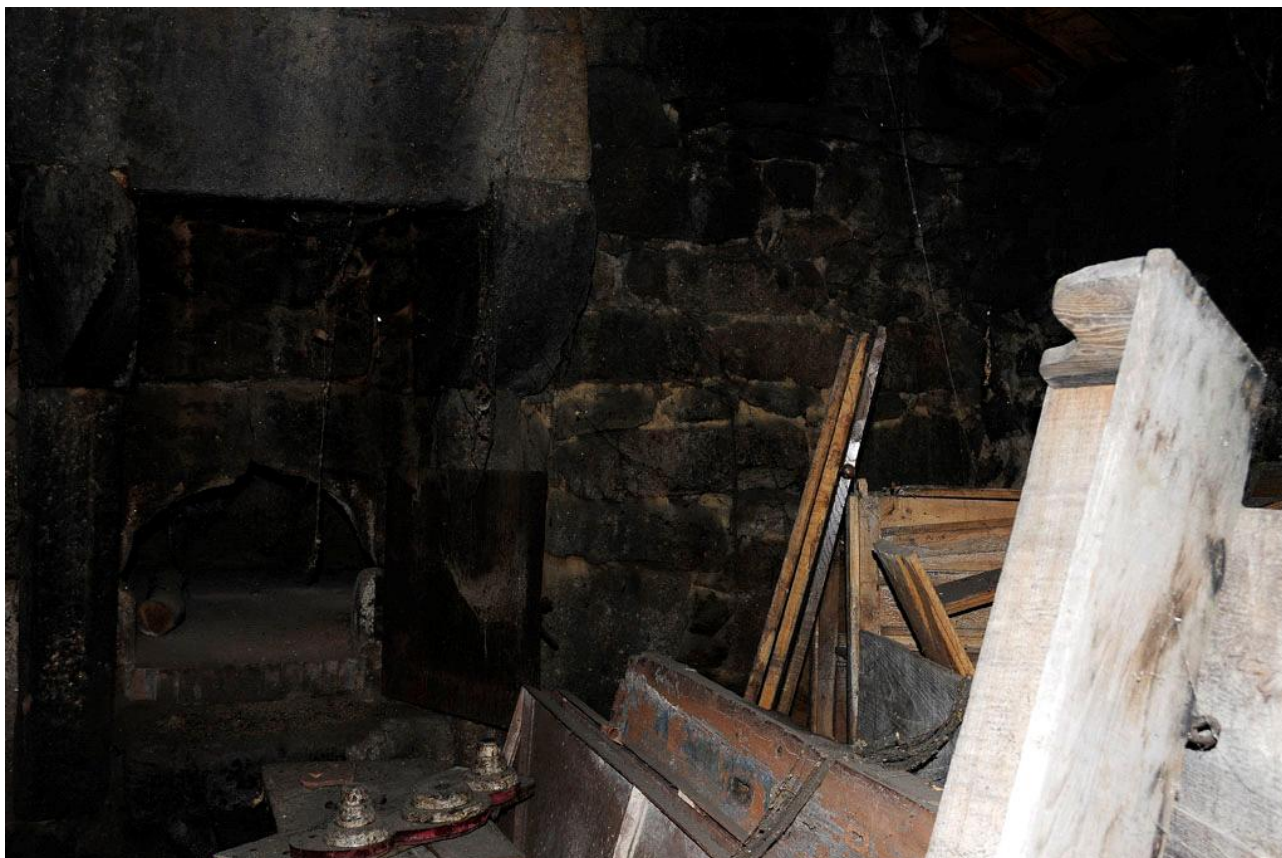
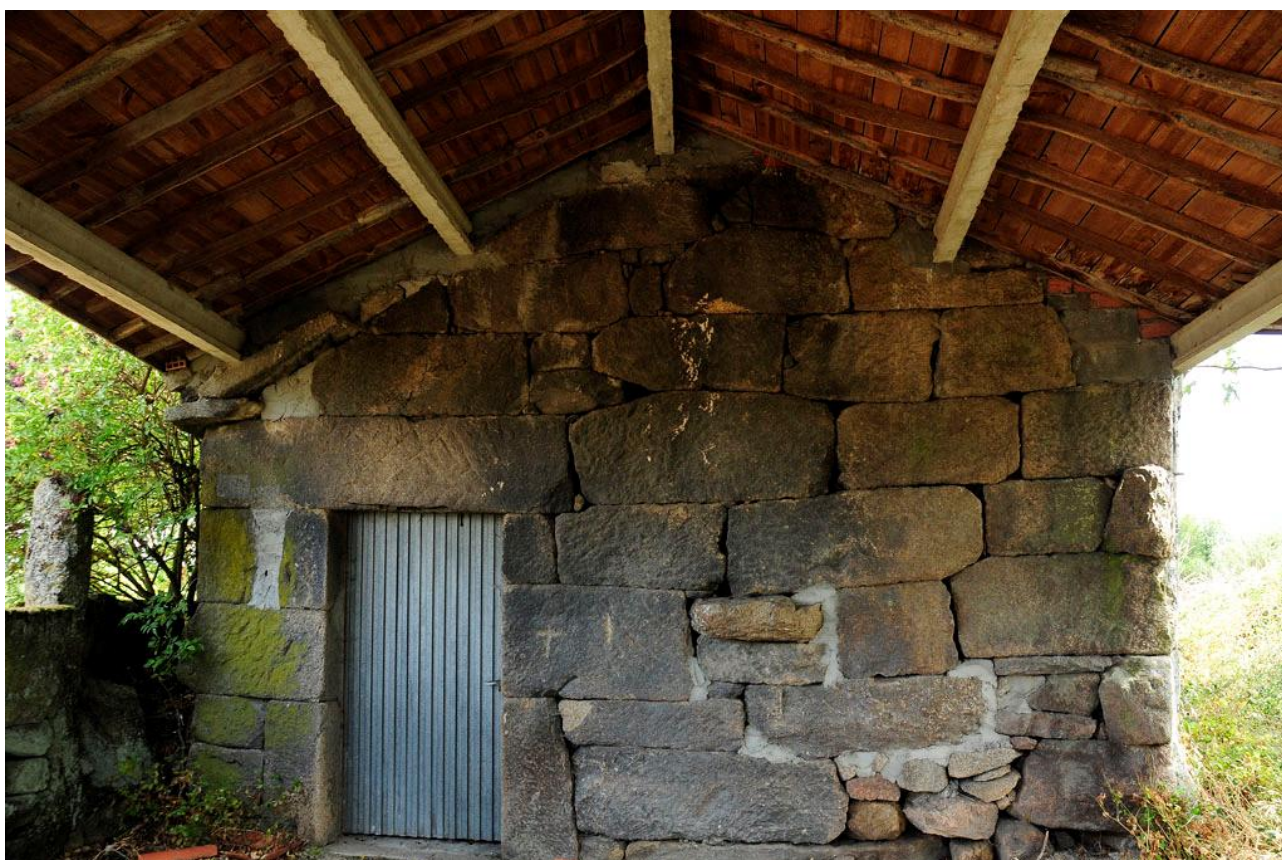
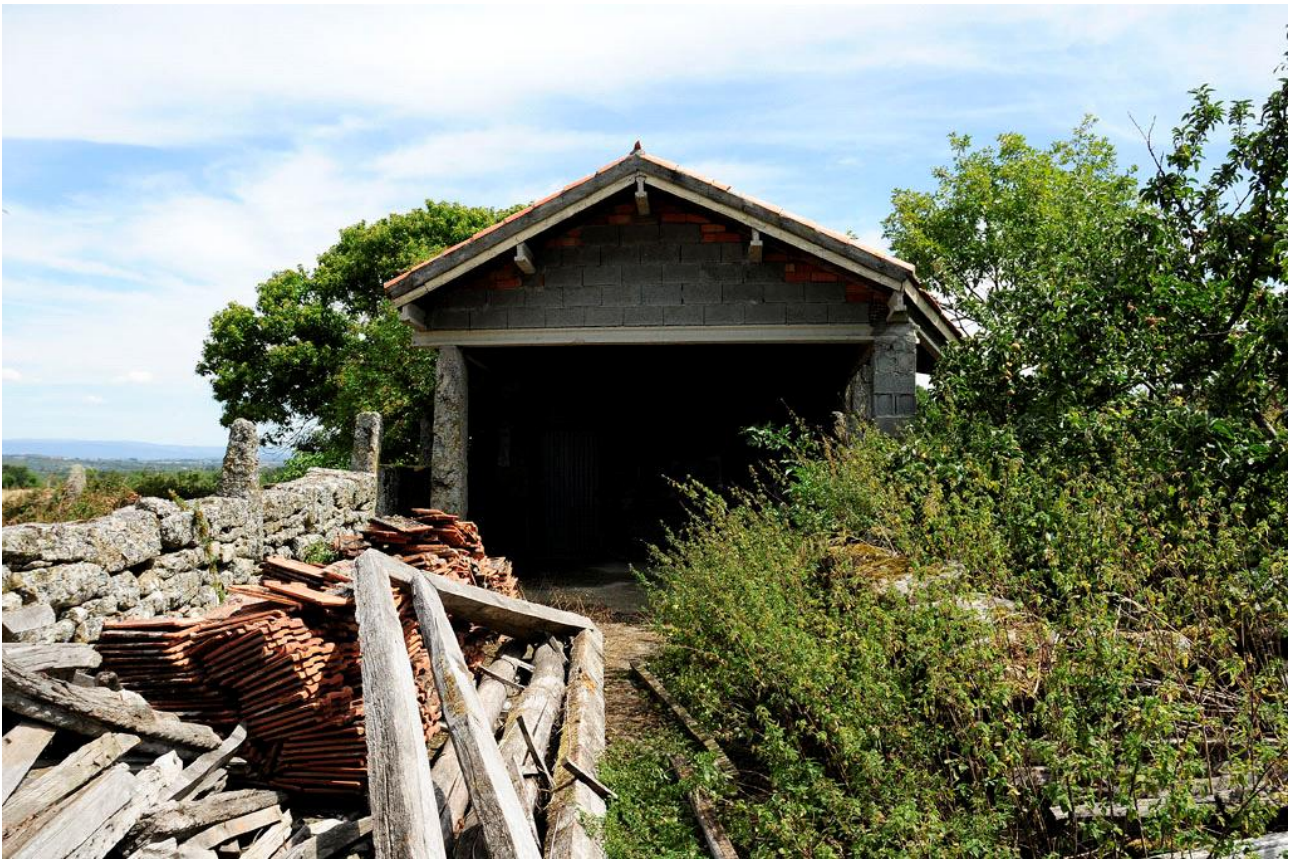
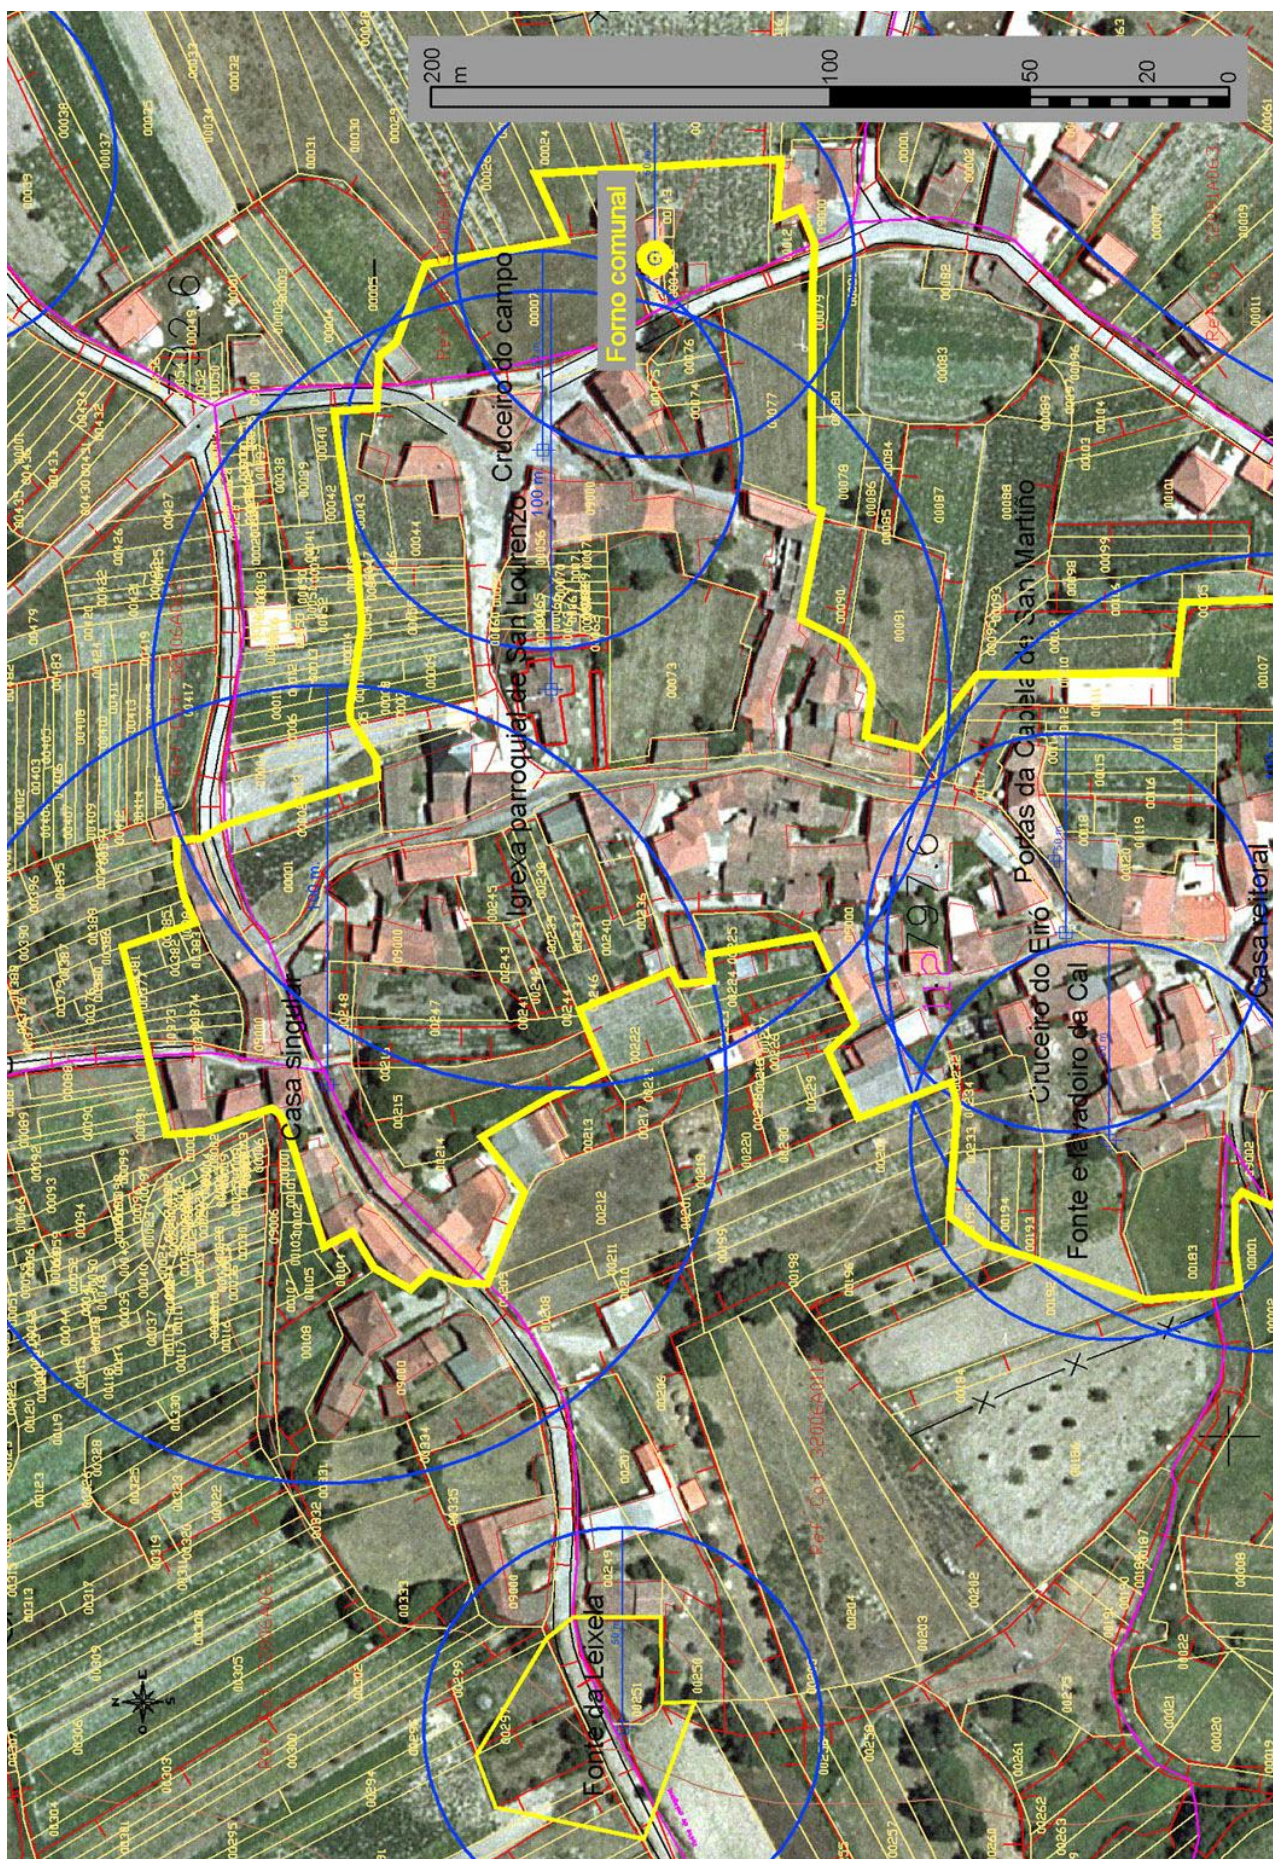
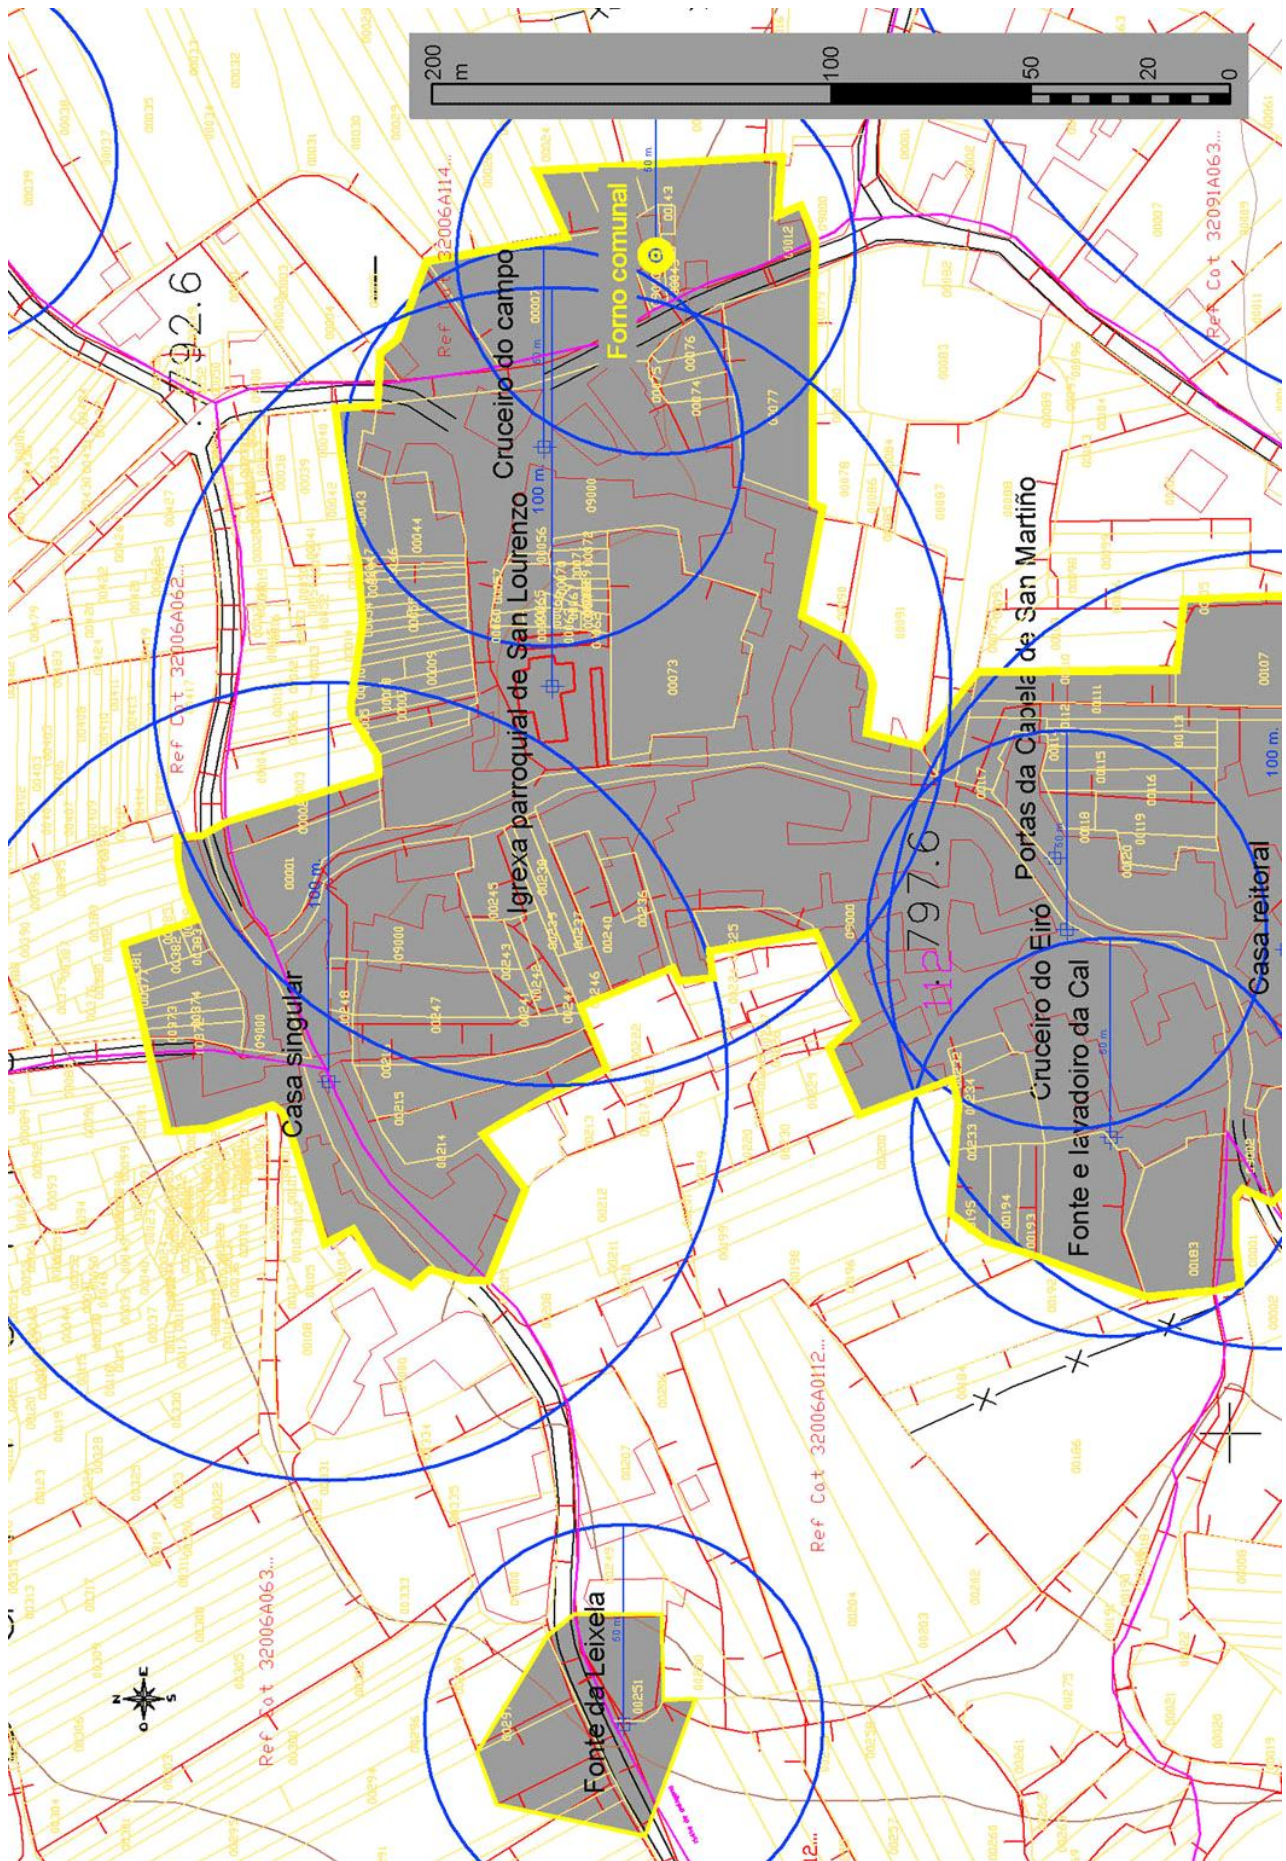
Descrición: En orixe a cuberta do pórtico era de colmo, agora é de tella con traves de formigón. Ademais baixo as cubertas, leva un peche de bloque de formigón.

Observacións: A porta de acceso é de aluminio. Na fachada principal ten varios sillares encintados con cemento. O acceso está cuberto de vexetación e abundante lixo.
