## Cruceiro do Eiró

010076

Cruceiro

**Nomenclator:** 3200504  
**Coord. UTM:** X: 609626  
 Y: 4645541  
**Concello:** Baltar  
**Parroquia:** NIÑODAGUIA  
**Lugar:** Niñodagua  
**Tipoloxía:** Arquitectura Religiosa  
**Tipo:** Cruceiros  
**Subtipo:** Cruceiro

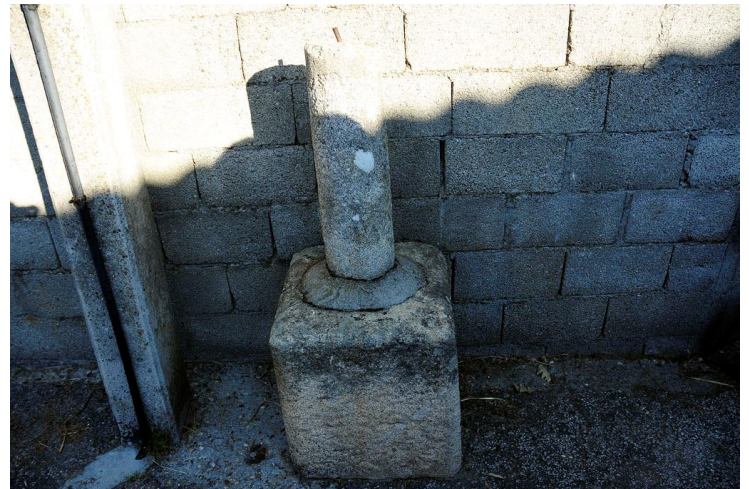
No barrio do Eiró, atópase este pedestal cúbico e parte do varal cilíndrico en perpiaño, que formaría parte dun cruceiro, coñecido como o de Eiró. Segundo un veciño remataba nunha cruz moi similar ao cruceiro do Campo. Na praza onde se ubica, antes era máis ampla, xa que o muro de bloque traseiro non existía.

Só se conservan estes elementos porque fai un cincuenta anos, un carro de vacas volcou e tirouno. Os anacos andiveron espallados, hoxe en paradeiro descoñecido.

Na súa cara frontal semella haber unha inscrición imposible de ler.

Estado de Conservación: Malo

Observacións: Na unión do pedestal co varal ten cemento. Pódese ver parte do ferro interior do varal.
