Forno comunal

010088

Forno

Nomenclator:	3200505
Coord. UTM:	X: 606810 Y: 4646797
Concello:	Baltar
Parroquia:	TEXÓS
Lugar:	Texós
Tipoloxía:	Arquitectura Civil
Tipo:	Construcións de Transformación
Subtipo:	Forno

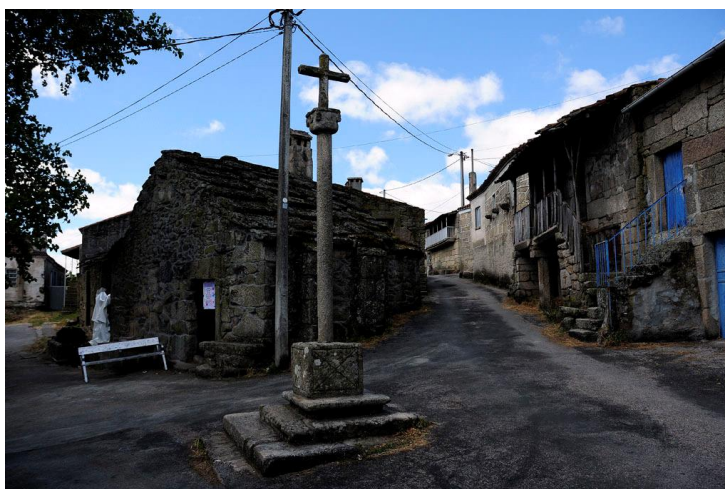
Na praza do Eiró atópase este forno de tipoloxía comunal. Presenta planta rectangular coa zona da capela en curva, con muros de cachotería e cuberta de granito a dúas augas coas lousas montadas unhas sobre outras. Na fachada ten unha porta con lumieira e a súa dereita, adosado no muro hai un sillar horizontal a modo de banco. En cada un dos muros laterais, destaca a parella de sólidos contrafortes para conter os empuxes da bóveda interior.

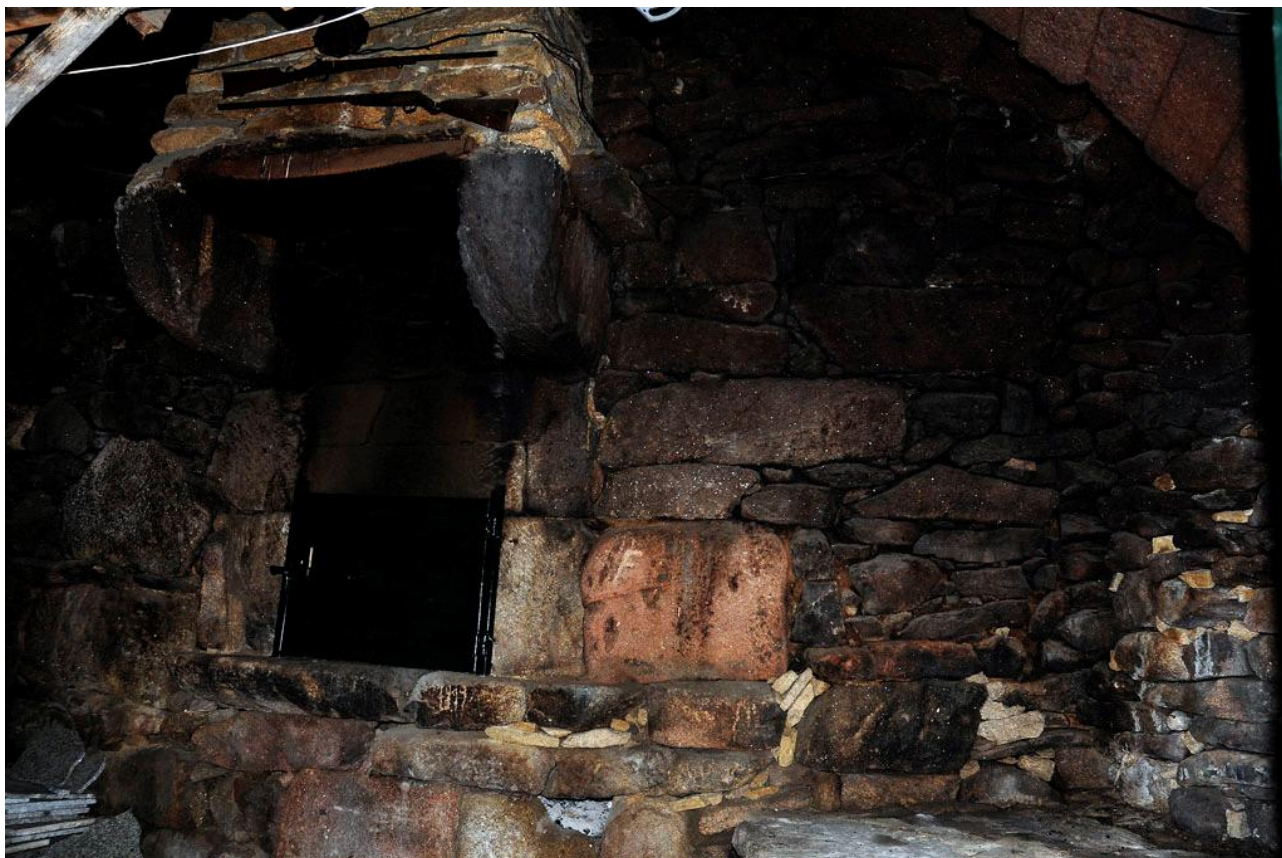
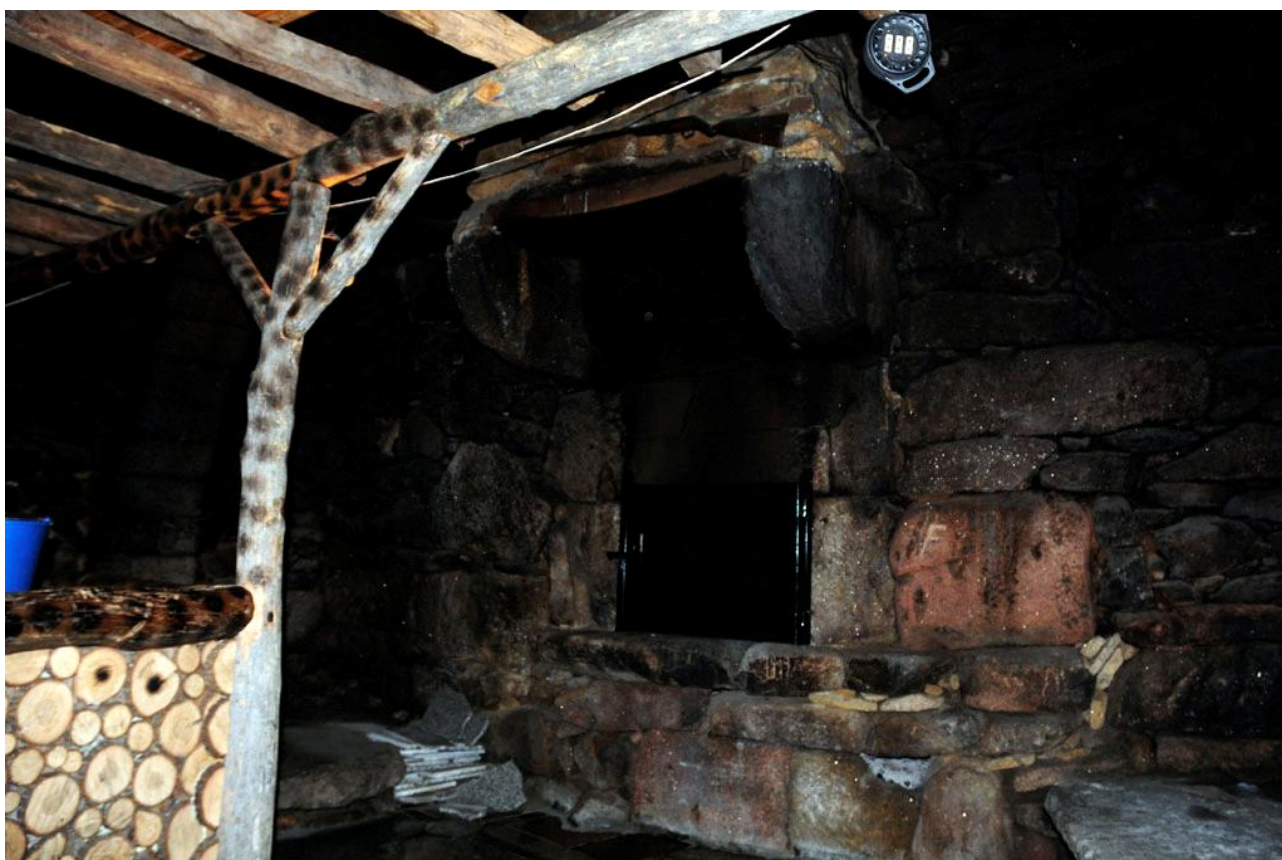
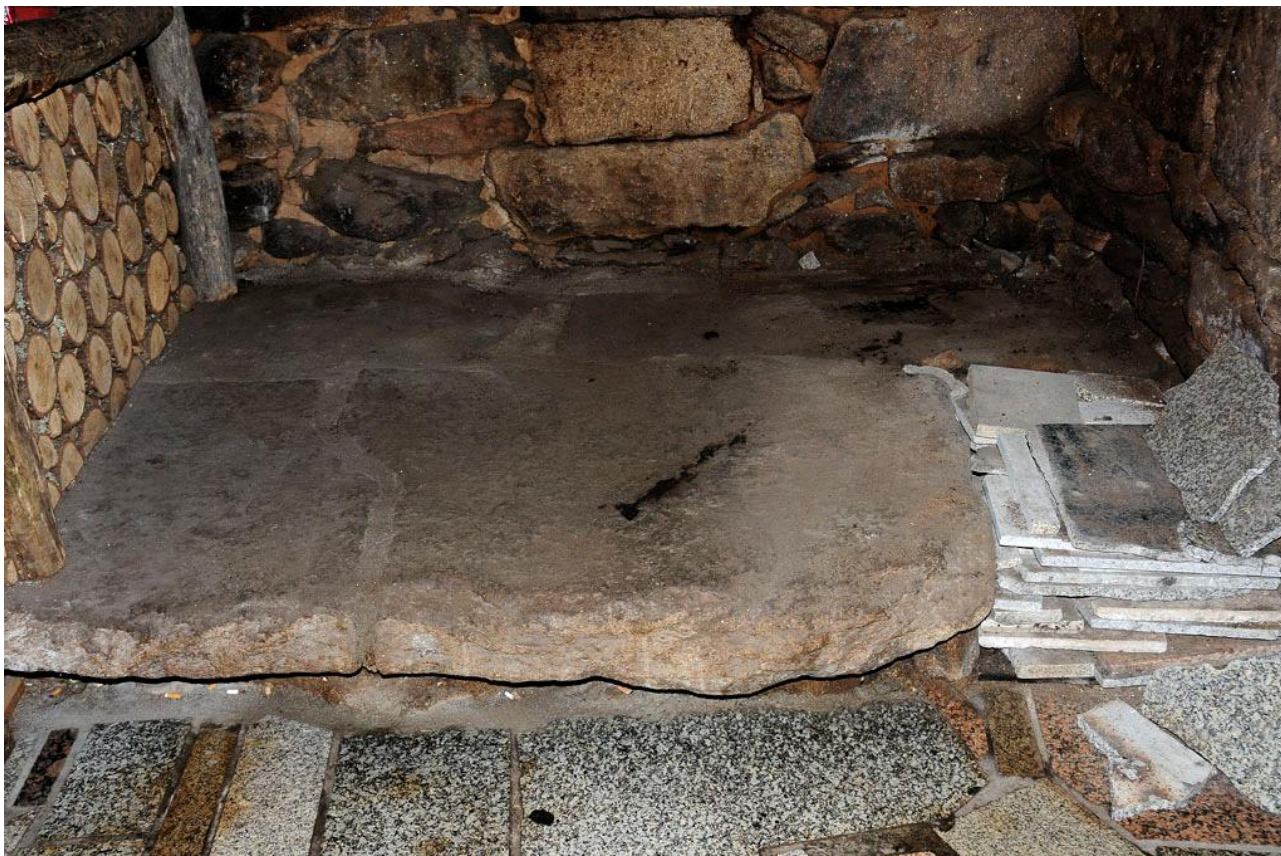
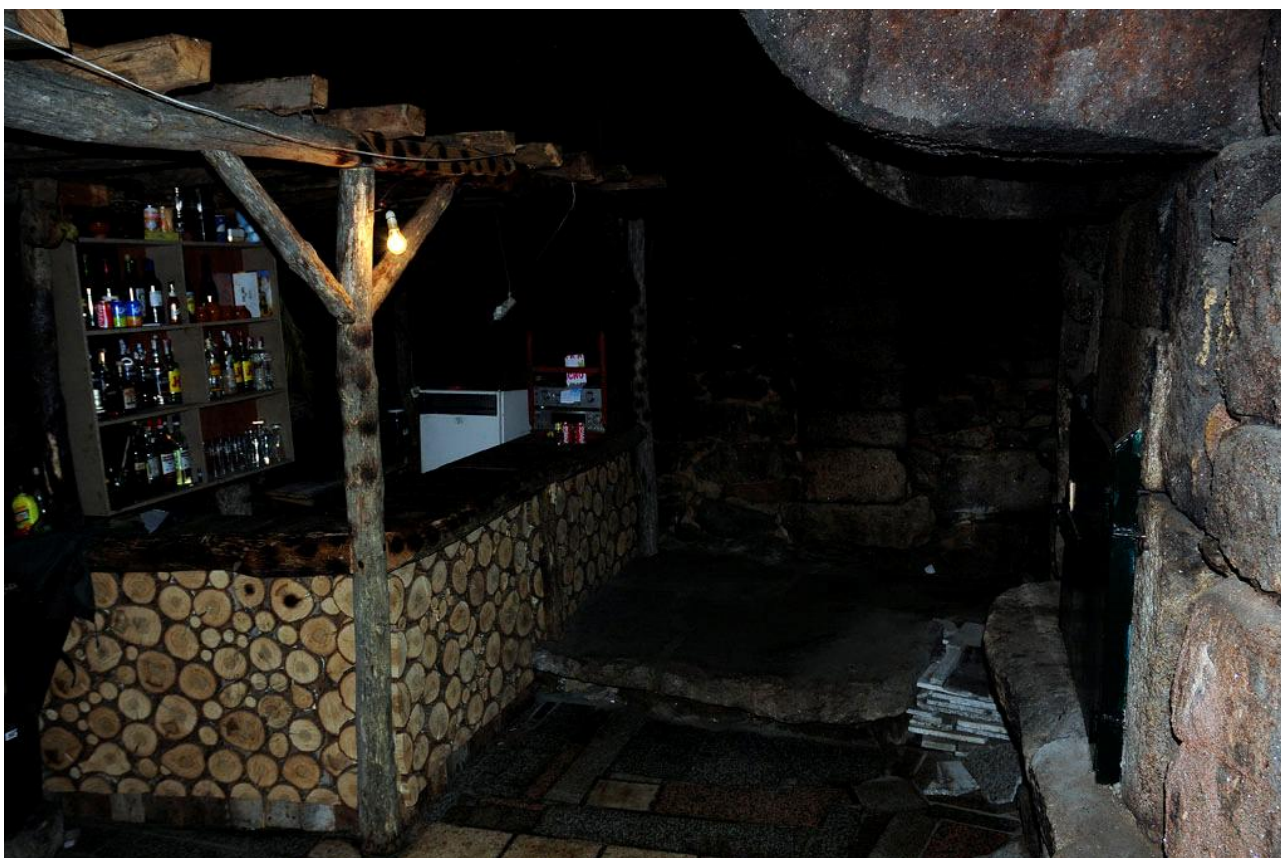
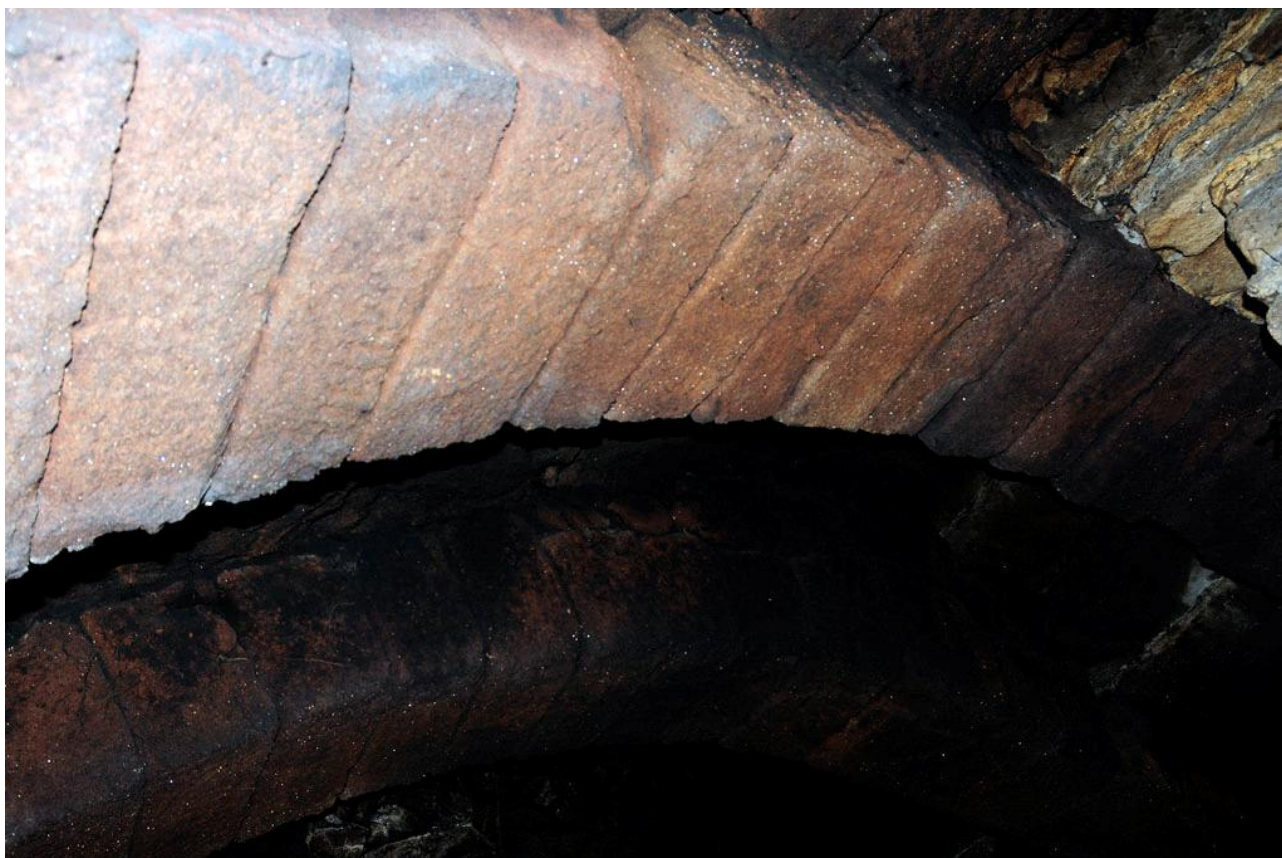
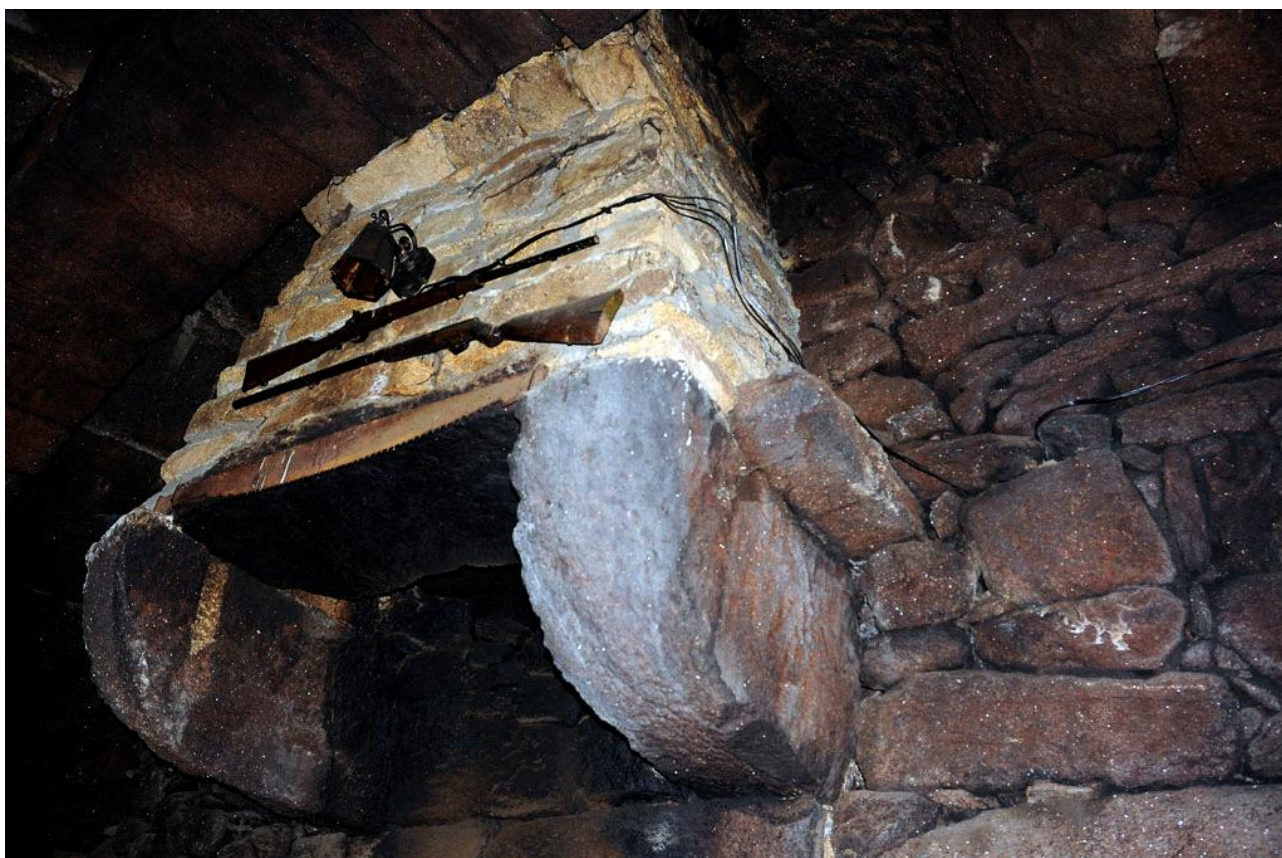
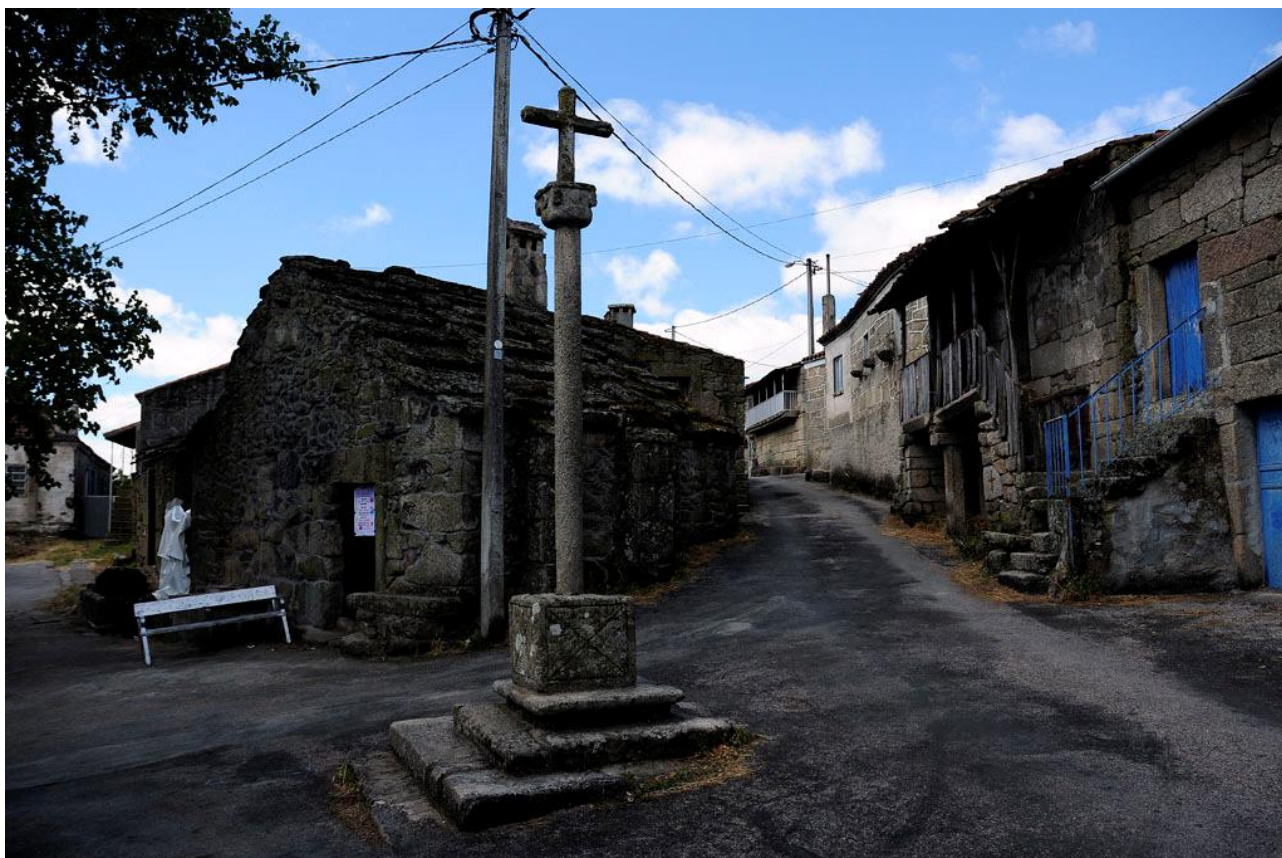
O interior encóntrase moi alterado, o chan en orixe de pedra, agora é de baldosas. Dos dous tendais pétreos, se conserva intacto o da dereita, xa que o do lateral esquerdo está partido, por mor da construción dunha barra de bar. Conserva a capela, o lar e a boca con porta de forxa. O chapelí moi desenvolvido sobre grandes ménsulas de granito e estrutura de lousas. Ademais os arcos faxóns de medio punto e as bóvedas de canón atópanse en perfecto estado.

Case todo o espazo do obradoiro, está agora ocupado por unha estrutura de madeira, que se emprega como cantina.

Descrición: O chan pétreo foi substituído por un de baldosas.
Colocación de estrutura de madeira no seu interior,
apoidado sobre parte dun dos tendais de granito.

Observacións: A porta exterior é de pvc verde. Actualmente o forno emprégase como cantina.
