Igrexa parroquial de Santa María

010090

Igrexa

Denominación: Igrexa parroquial de Santa María

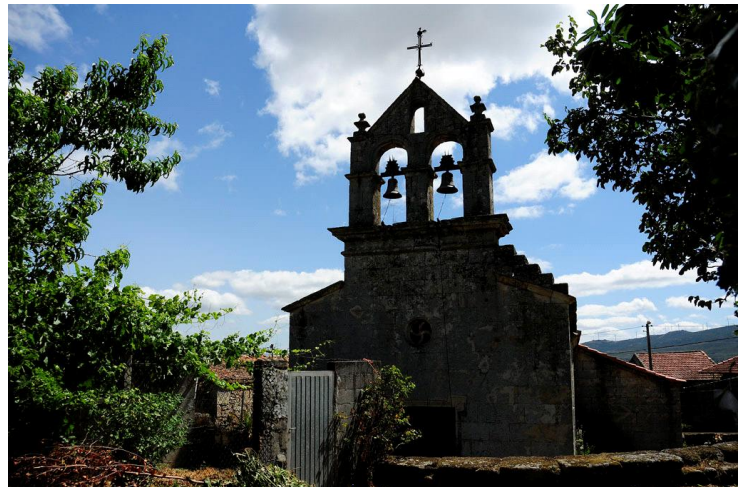
No barrio do Eiró sitúase a igrexa de Santa María datada no século XVIII e realizada en boa sillería e con cuberta de tella do país a dúas augas. Presenta planta rectangular coa sancristía adosada no seu lateral esquerdo e o presbiterio máis elevado, cun vano por lateral e con pináculos de bolas decorando a cuberta.

A fachada principal ten porta lintelada con moldura perimetral e cuxas esquinas se acobada. Na zona central destaca un óculo labrado con motivo de esvástica. O remate superior de espadana sobre cornixa voada. A espadana ten un corpo con dous arcos de medio punto, que albergan as campás e vai superado por un frontón triangular con arco central, pináculos nos extremos e cataventos de ferro coroando o seu vértice. Sobre a cuberta do lateral esquerdo hai varios chanzos de pedra para acceder ás campás.

Toda a edificación vai percorrida por unha cornixa moldurada baixo a cuberta.

No lateral esquerdo da igrexa, ábrese outra porta, en orixe con arco pero agora lintelada. Na sancristía, de forma rectangular hai un único vano rectangular e abucinado e unha inscrición ilexible. No libro 4.12.5, no fol 86v.,1712 aparece "se haga una sacristía y en ella una fuente". No fol.103, (sen data) "por levante a la sacristia en paredes y piso y abrirle una fenestra 1100 rls". No fol.135, 1817 "La sacristia de esta Yglesia estaba tan baxa [...] para ir de ella al altar mayor y a los colaterales era preciso subir un escalon de casi dos quartas de alto; la puerta ademas de estar baxa estaba junto a la cepa del arco [...] por lo qual parecia conveniente mudarla adonde esta [...] abrirle un tragaluces [...] al cantero Jose Vila 1100 rls".
