Casa reitoral

010092

Casa Reitoral

Nomenclator:	3200505
Coord. UTM:	X: 606884 Y: 4646805
Concello:	Baltar
Parroquia:	TEXÓS
Lugar:	Texós
Tipoloxía:	Arquitectura Civil
Tipo:	Casas Reitorais
Subtipo:	Casa Reitoral
Denominación:	Casa reitoral
Etaqa Histórica:	Idade Moderna
Estilo relevante	Popular

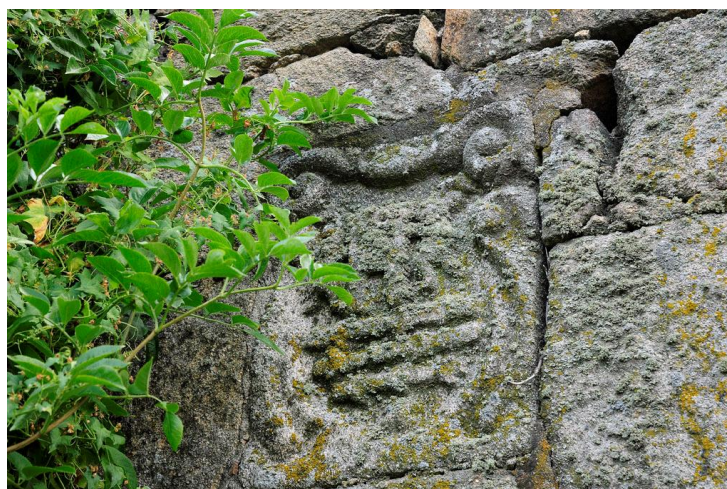
No lugar coñecido como "O Ghodo", atópase a Casa Reitoral en estado de abandono e invadida pola vexetación que dificulta notablemente a súa descrición. Polo que permite ver a vexetación, a construción presenta muros de perpiaño e cuberta de tella do país adúas augas. A fachada principal está semicuberta de maleza, pero pódense pareciar dúas zonas diferenciadas. Un gran portón adintelado de acceso á eira e a zona dedicada á vivenda da que só se pode ver un pequeno vano do primeiro andar e un escudo moi desgastado.

Plantas:	B+1
Edif. Anexas:	
Mat. Fachada:	Granito
Mat. Estrutura:	Granito e madeira
Mat. Cuberta:	Tella

Decorativos: formas semicirculares, ten o que semella unha torre flanqueada por figuras de leóns rampantes. Na zona da punta, hai tres bandas horizontais.

Estado de Conservació Malo
