## Casa do Boi

010095

Casa Vivenda

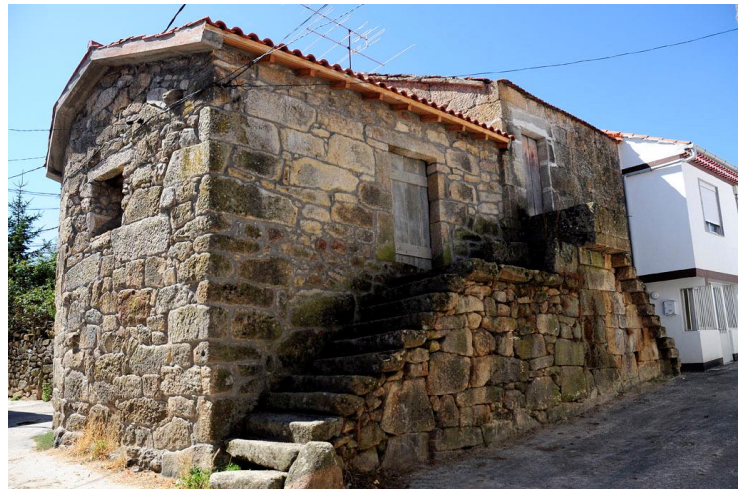
Edificación coñecida como "Casa do boi", xa que alí se gardaba o boi comunal do pobo; na planta baixa vivía o animal e no andar superior, albergábase a herba do boi. A casa presenta planta rectangular, muros de cachotería, cuberta de tella do país a dúas augas e tres fachadas. Na fachada principal que da a unha pequena praza, destaca a presenza dunha escaleira de pedra e corredor de granito que comunican directamente co andar superior. Na fachada lateral, hai un único vano situado no primeiro andar. Na traseira, portón lintelado de acceso á corte e pequena ventá no andar.

**Plantas:** B+1  
**Edif. Anexas:**  
**Mat. Fachada:** Granito  
**Mat. Estrutura:** Granito e madeira  
**Mat. Cuberta:** Tella
