## Cruceiro do Xuntadoiro

010099

Cruceiro

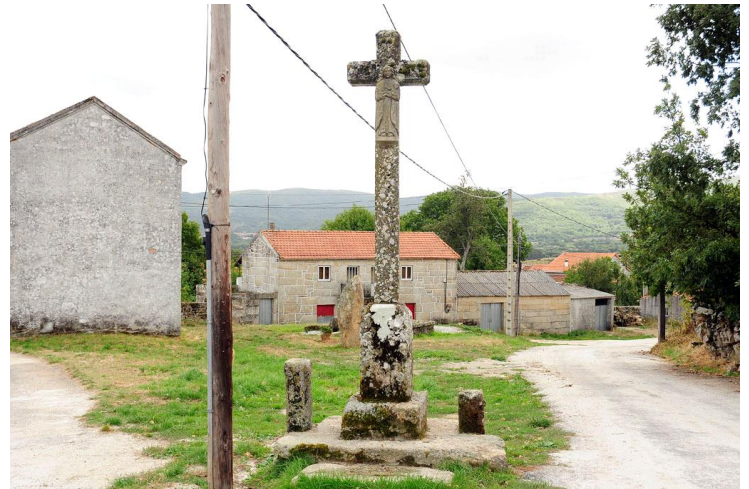
O cruceiro atópase no barrio do Xuntadoiro, de aí o seu nome. Presenta unha plataforma con dúas gradas, pedestal prismático e varal cuadrangular cos bordos aristados, rematado directamente en cruz de travesaños cuadrangulares, xa que carece de capitel. Sobre a cruz, as imaxes de Cristo Crucificado e Virxe co Neno. A súa ubicación orixinal era máis arriba, xusto en fronte do peto de ánimas.

A cada un dos lados da plataforma, aprecíanse os posibles restos do varal e cruz, do cruceiro orixinal. Os travesaños da cruz serían de sección poligonal cos extremos decorados con flor. O varal, tamén é poligonal.

Nunha das caras do pedestal figura unha inscrición que na bibliografía consultada, transcriben como "Reconstruíu Manuel Parada 1960" e especifica que se fixo ese ano polo canterio local Darío Veloso, grazas ao empeño de Manuel Parada que correu cos gastos.

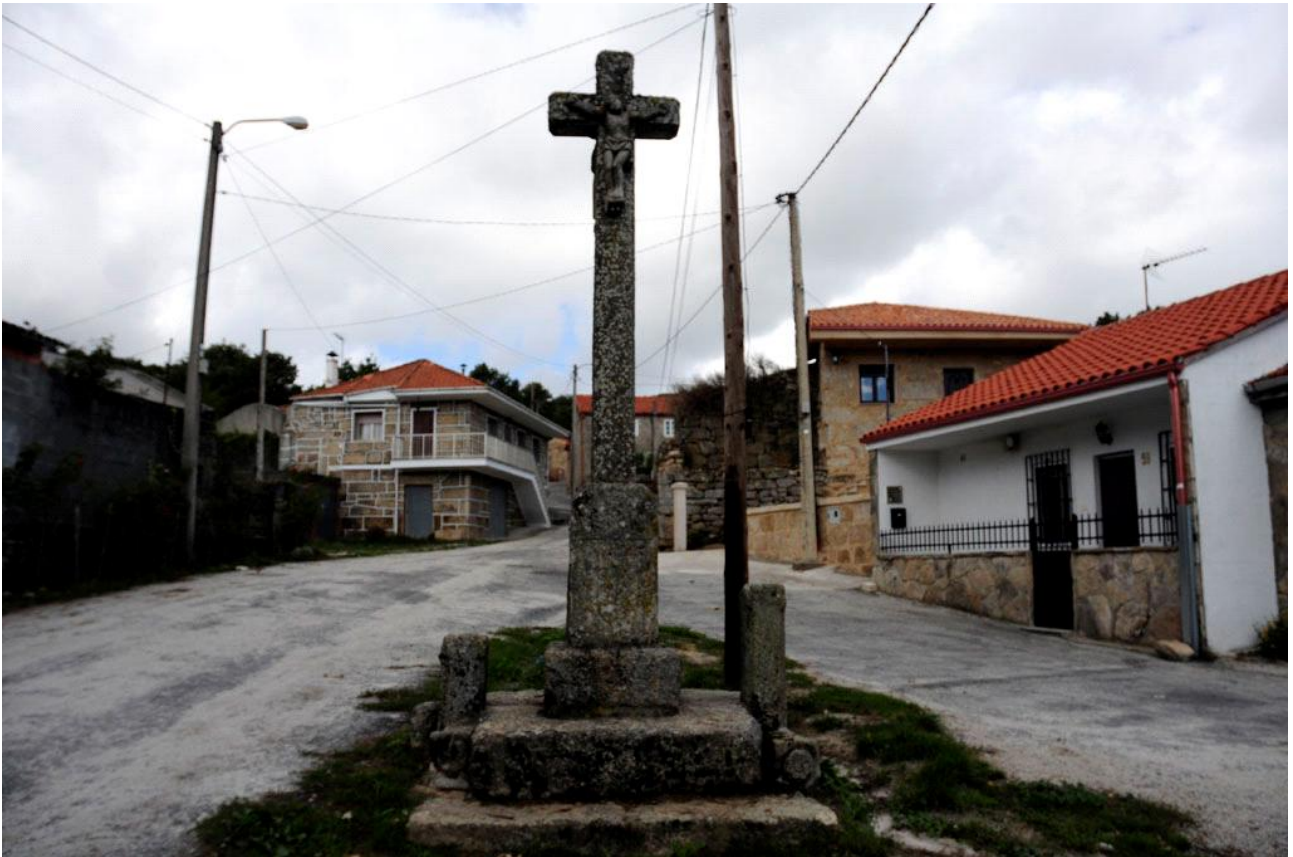
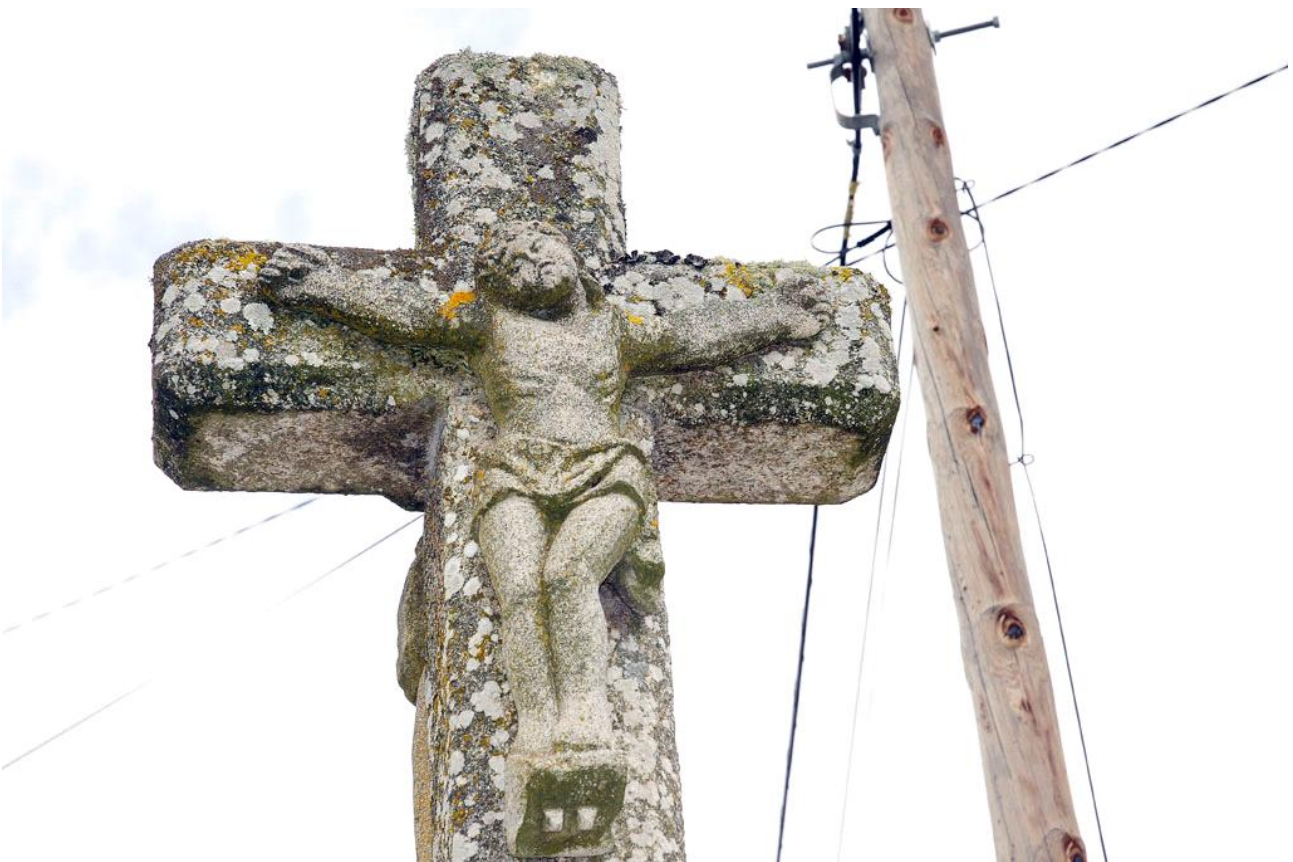
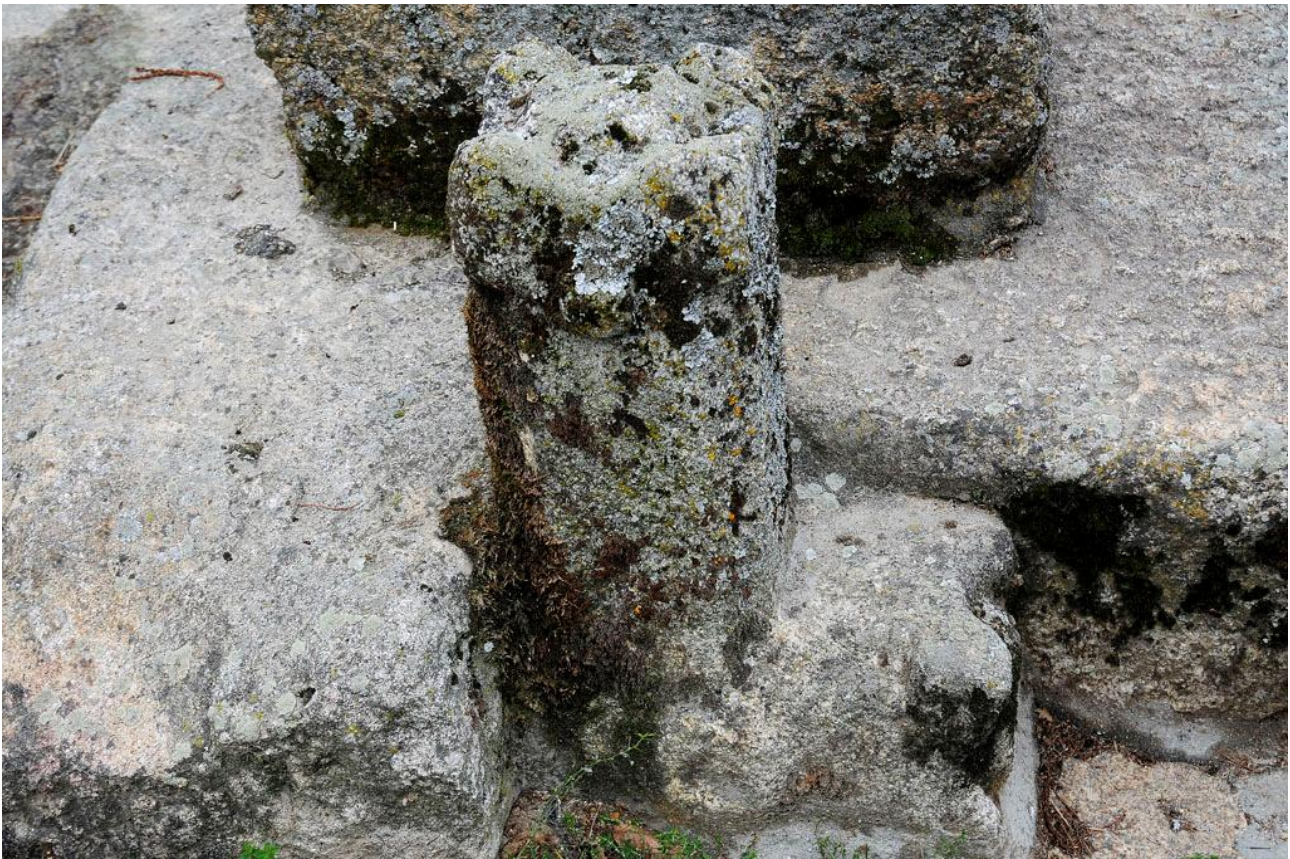
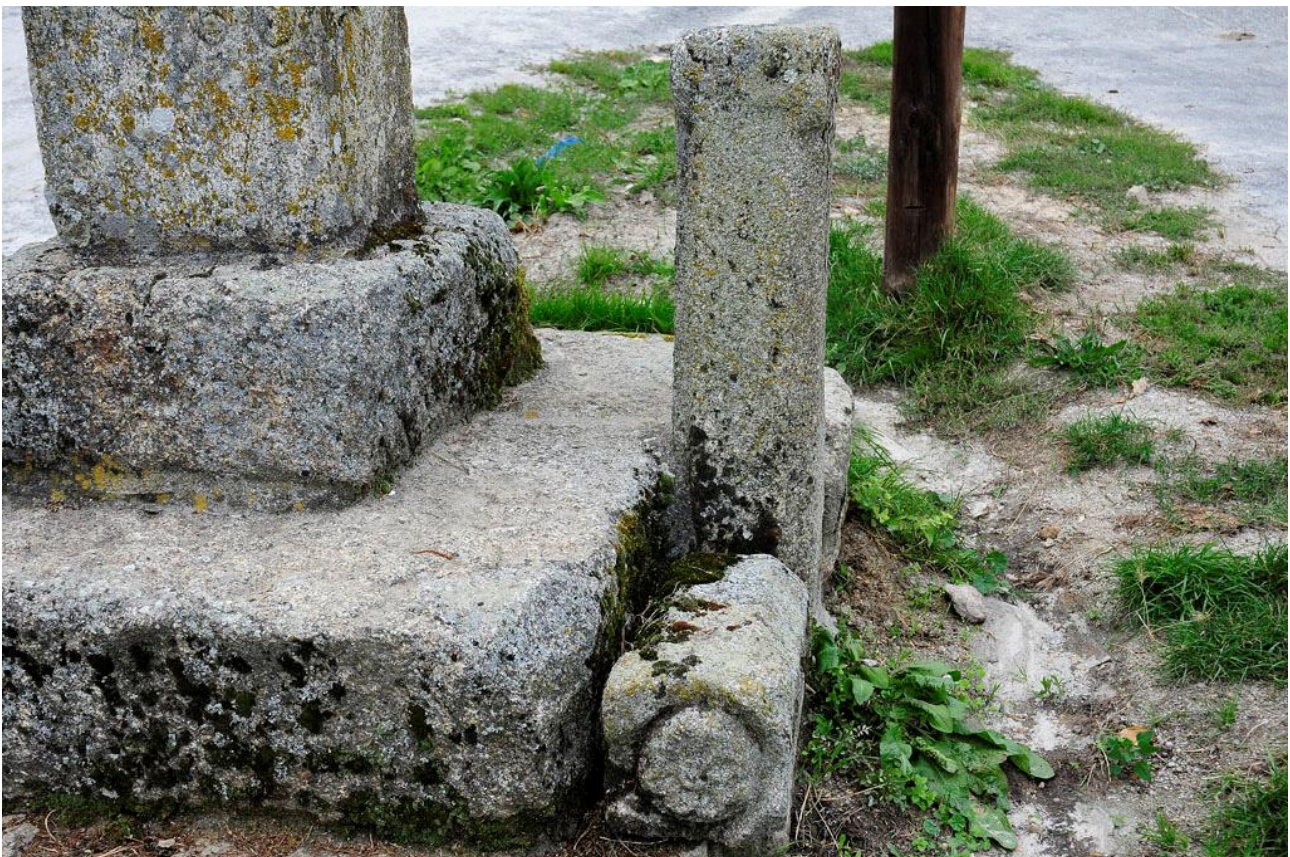
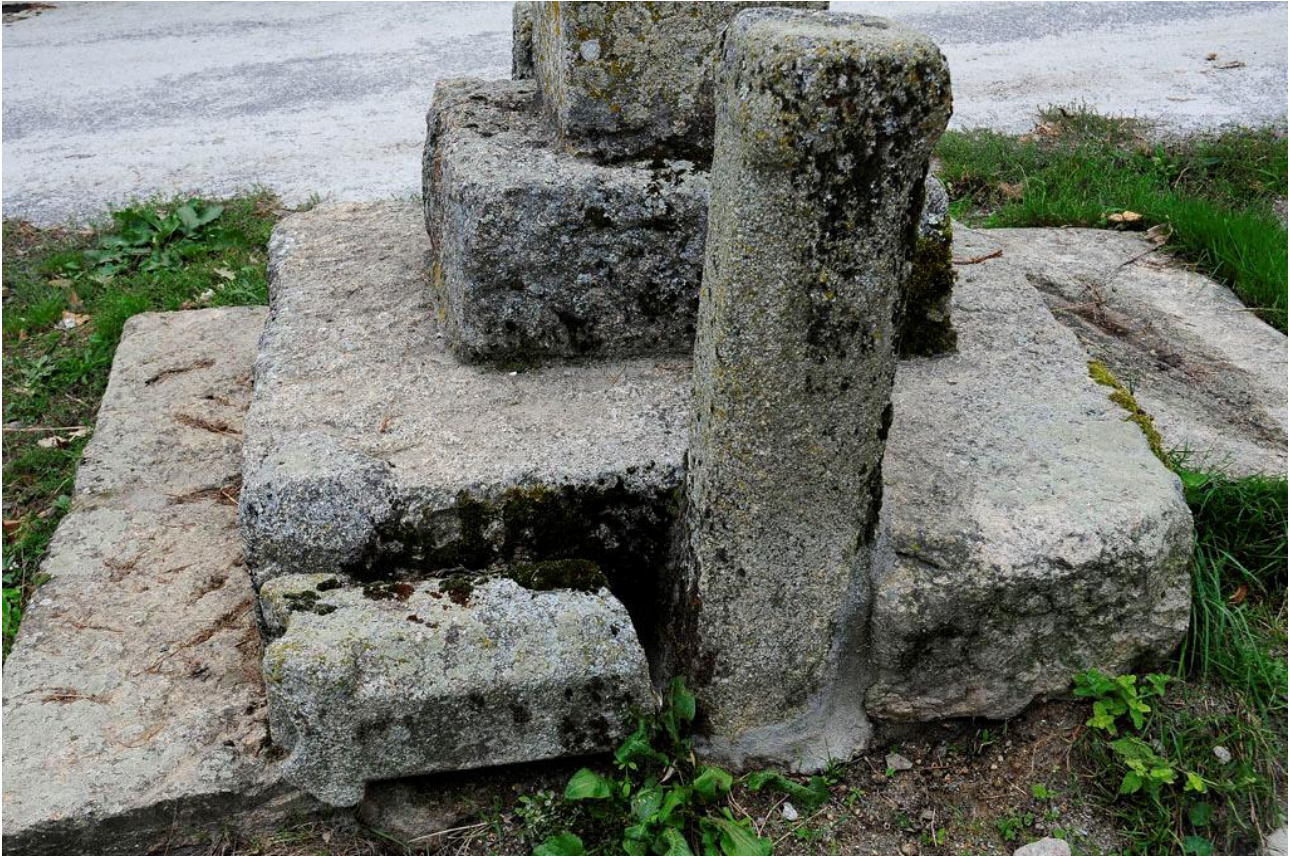
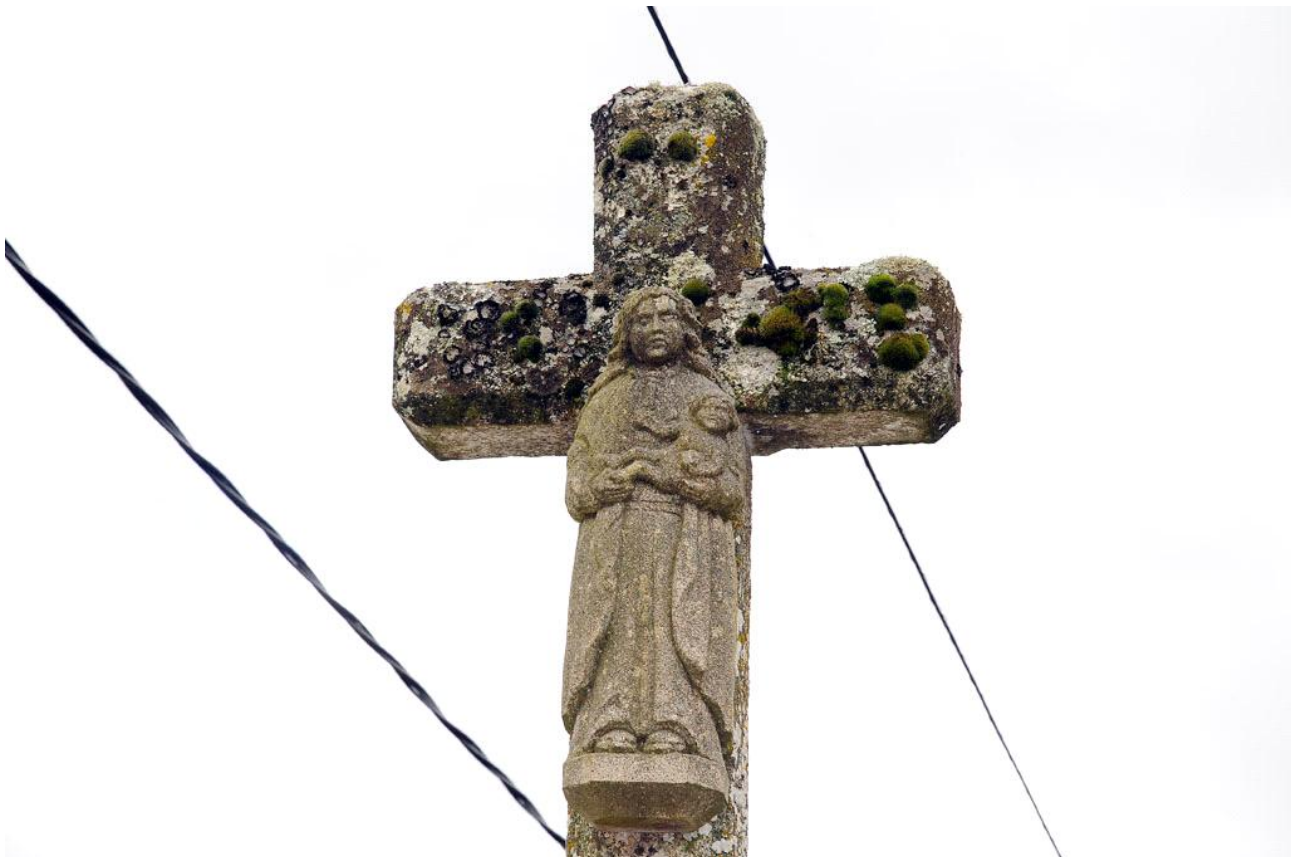
Estado de Conservació Bo

Observacións: Este cruceiro substitúe ao orixinal que rompeu cando se ampliou o camiño. Só conserva do orixinal, restos da cruz e do varal.
