## Casa reitoral de Tosende

010112

Casa Reitoral

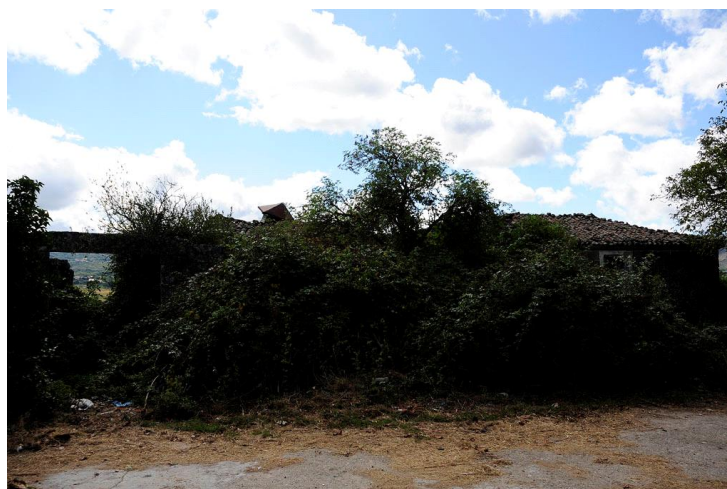
A Casa Reitoral de San Lourenzo de Tosende, atópase no lugar do Outeiro. Unha edificación de considerable tamaño con muros de boa sillería e cuberta de tella a dúas augas. Con planta baixa e un andar. Na fachada principal, dúas zonas diferenciadas, a zona de habitación do primeiro andar e zona da corte con portón de acceso ao patio interior.

A casa leva deshabitada dende os anos 70, por esta razón atópase invadida de maleza que ímpide acceder ao seu interior e mesmo facer a súa descrición.

Observacións: En estado de abandono, ruína e invadida de vexetación.
