Capela de San Antoniño

010121

Capela

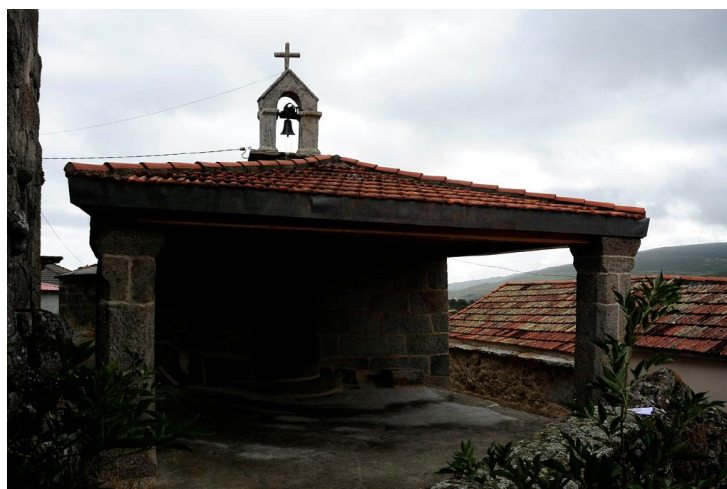
No lugar do Santo sitúase esta capela de sillería datada no século XVI. Presenta planta rectangular dunha soa nave, pórtico dianteiro e cuberta de tella do país a dúas augas. A edificación levántase sobre a rocha natural que lle serve de alicerce. Na fachada principal ten o adro co chan de pedra e cun pórtico sobre dous pilares de sección cadrada e cuberta de madeira e tella. Dous chanzos de pedra e forma semicircular dan paso á porta de acceso con arco de medio punto coas dovelas de gran tamaño.

Sobre o tellado ten un pequeno campanario de arco de medio punto con remate de cruz, que se levanta sobre unha base con cornixa. No vértice traseiro, ten unha cruz de brazos potenziados.
