## Forno comunal do Barrio

010133

Forno

<b>Denominación:</b>	<b>Forno comunal do Barrio</b>
<b>Etape Histórica:</b>	Idade Contemporánea
<b>Estilo relevante</b>	Popular

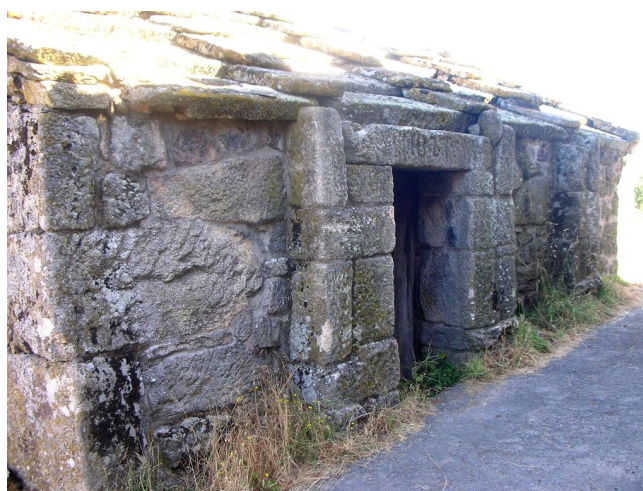
Forno de planta rectangular con muros mixtos de perpiaño e cachotería e cuberta de lousas de pedra a dúas augas, que reflexa estrutura interior abovedada. Os muros curtos son de cachotería e nun deles ten un pequeno ventanuco. Nos lados máis longos, destacan os contrafortes, tres por cada lado para conter os empuxes dos arcos e bóvedas interiores. A porta de acceso sitúase nun dos lados maiores, vai encaixada entre dous dos contrafortes e vai provista de lumieira con inscrición da construción "1827".

No interior conserva en perfecto estado o lar, a capela do forno, e un chapelí con enormes ménsulas. A boca ten mesa semicircular e grandes sillares a modo de lintel. No espazo do obradoiro e situado á dereita hai unha gran mesa. Os arcos faxóns do interior, van apoiados sobre pilastras, dúas delas con grandes capiteis lisos. As tres bóvedas de canón están realizadas con cachotería.

<b>Construtivos:</b>	Bóvedas de canón interiores. Arcos faxóns.
<b>Decorativos:</b>	Inscrición na lumieira: "1827".

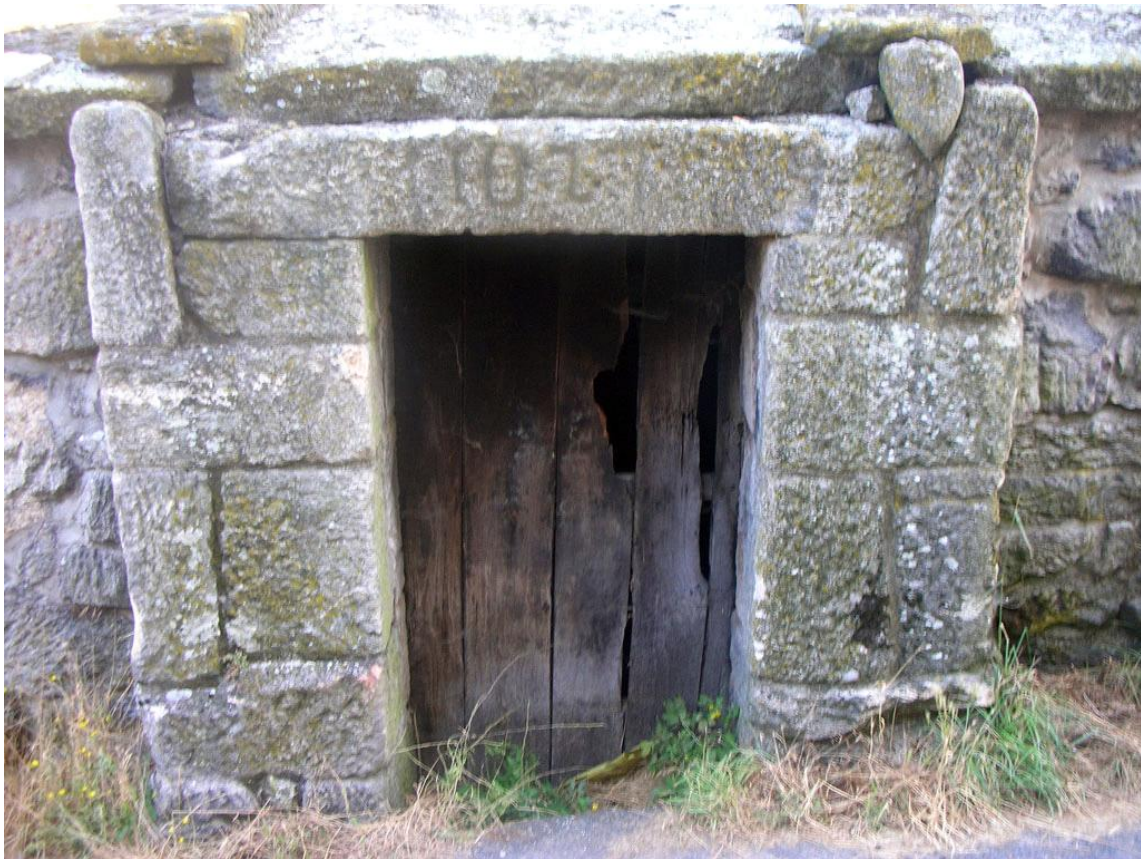
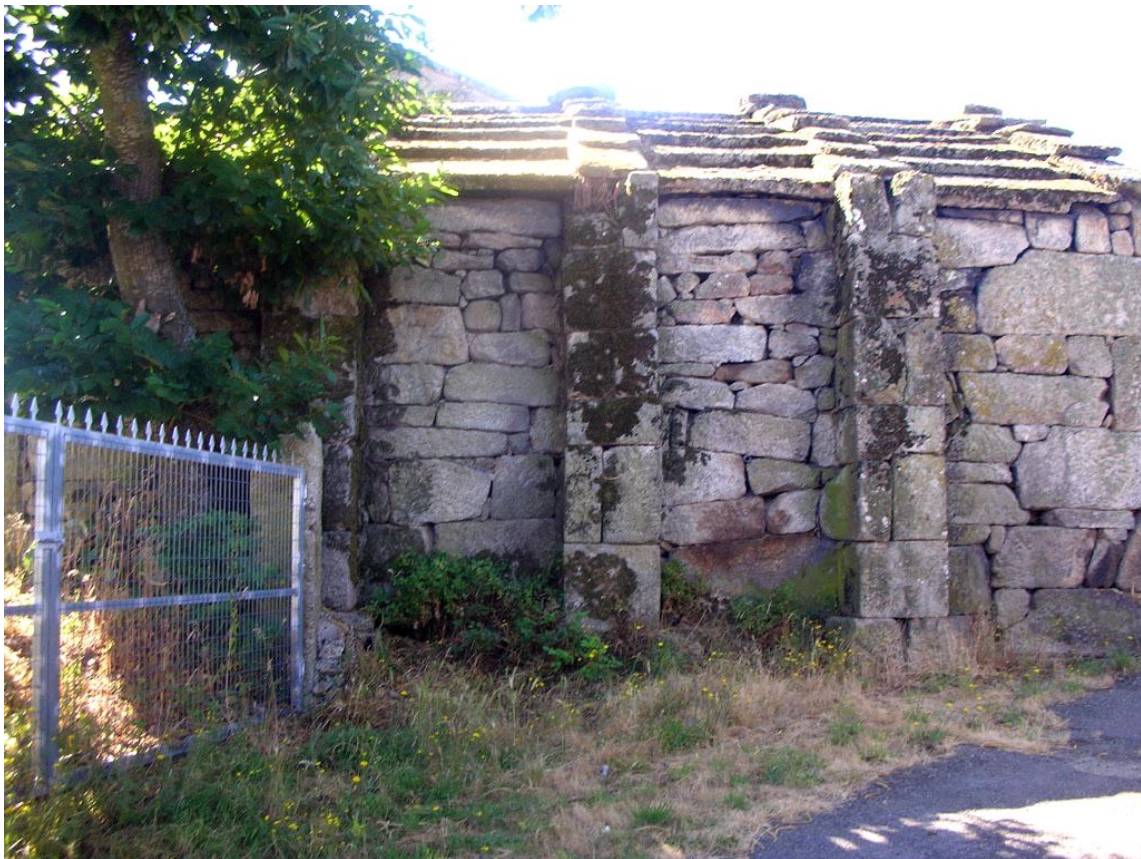
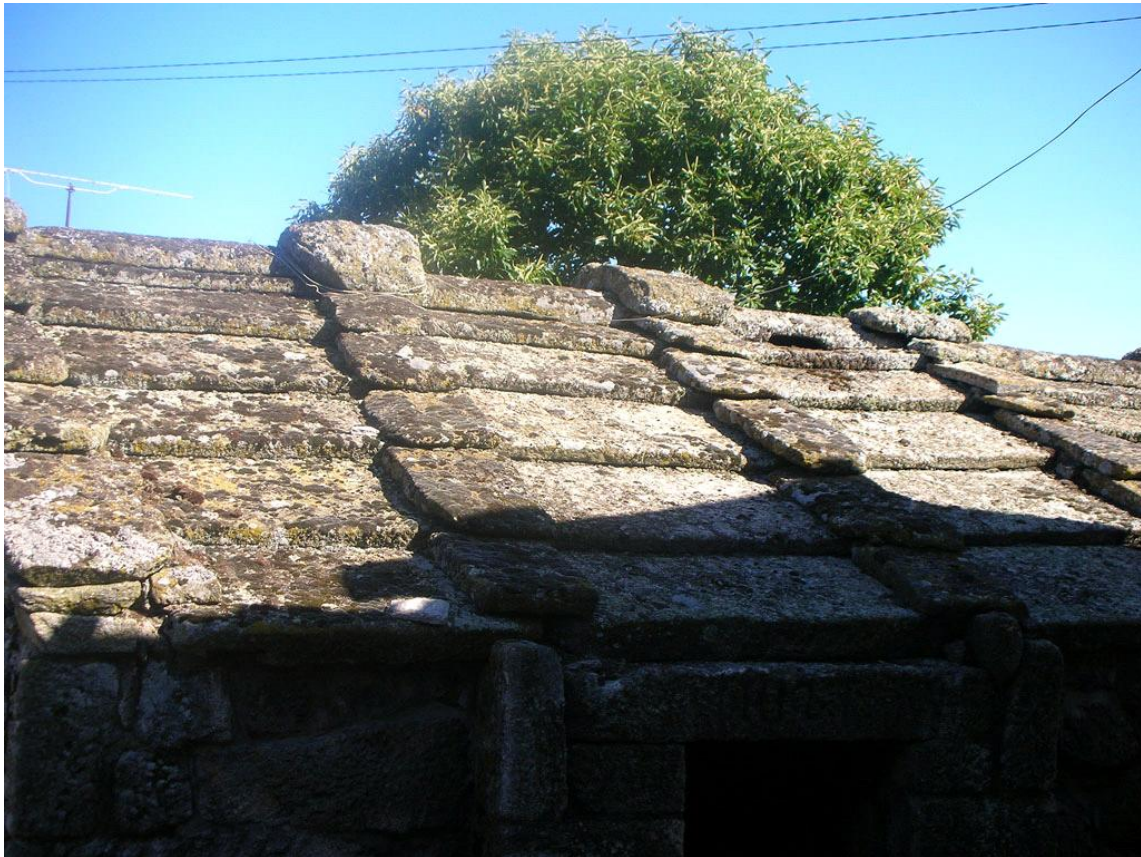
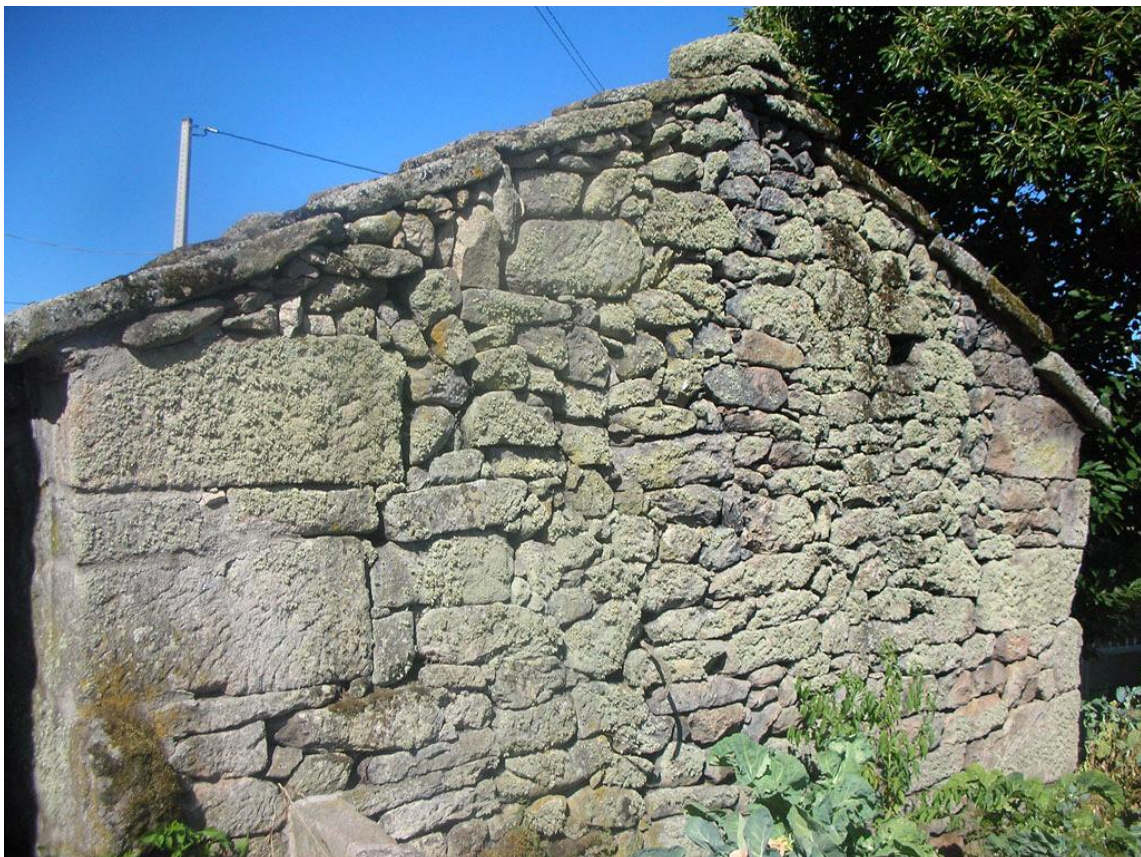
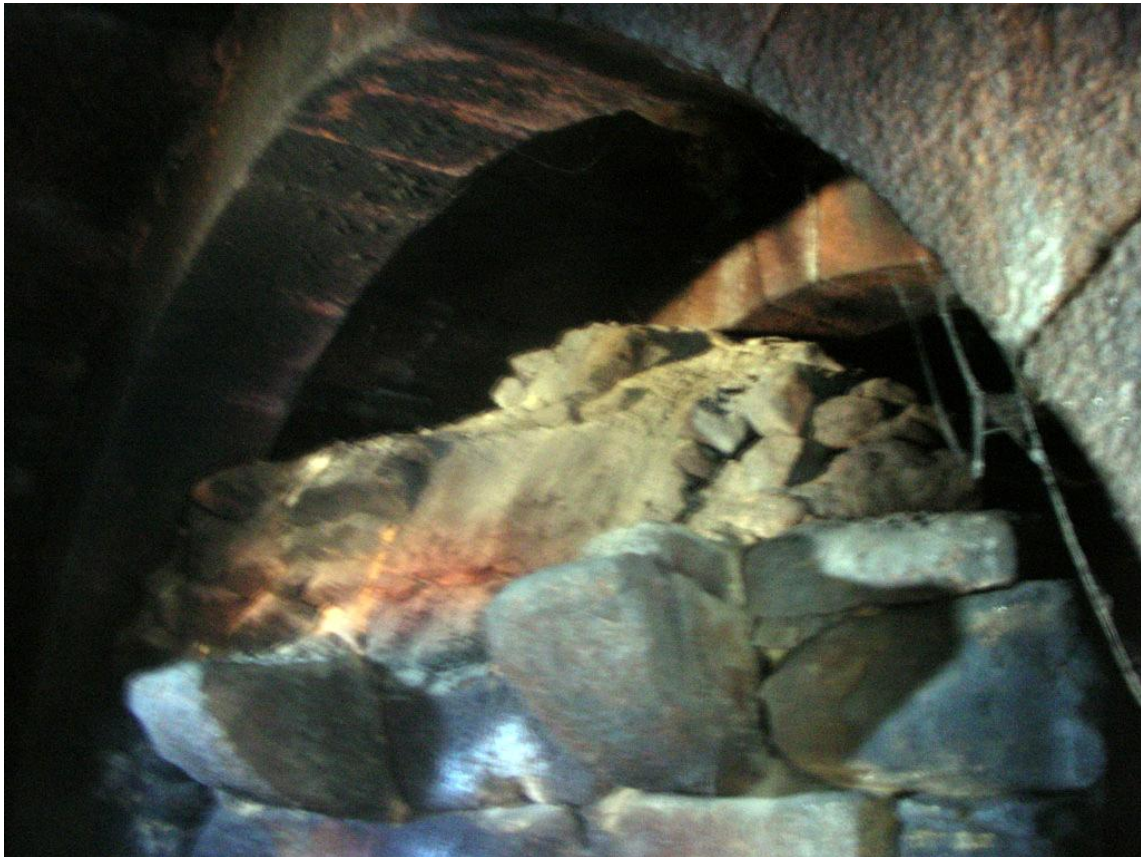
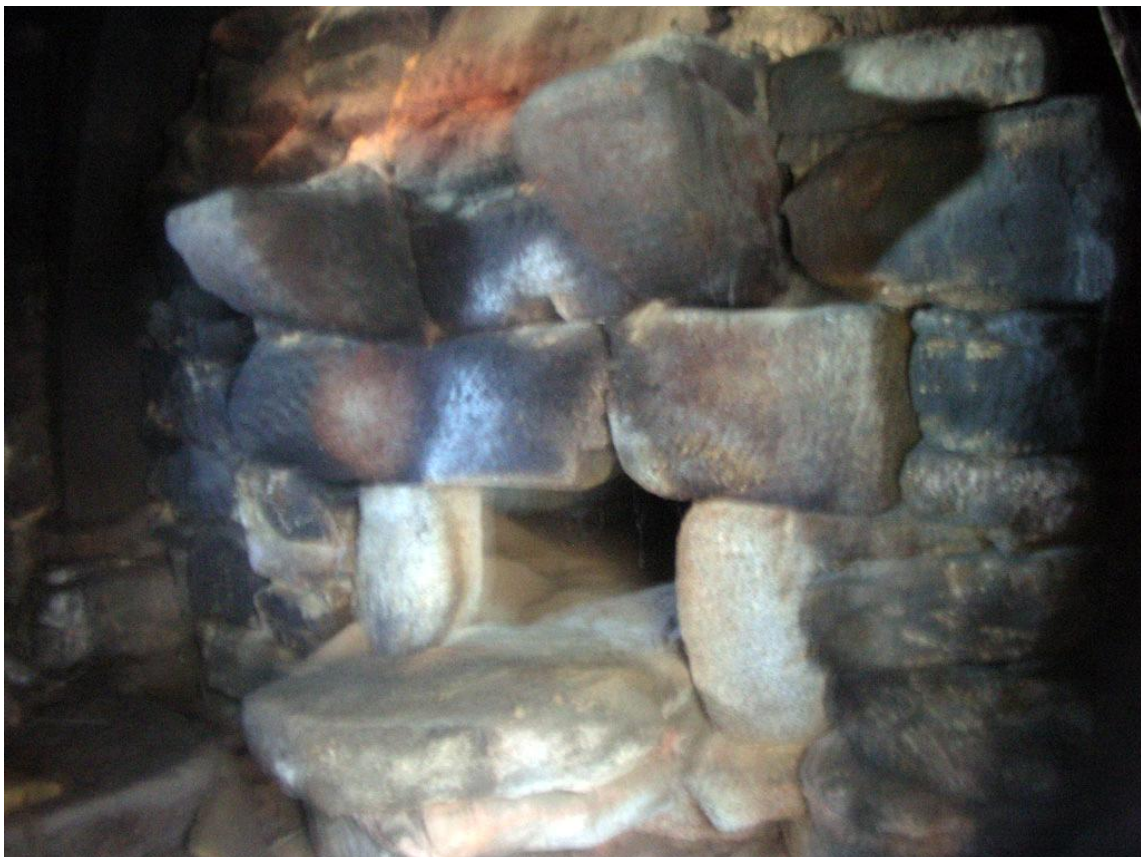
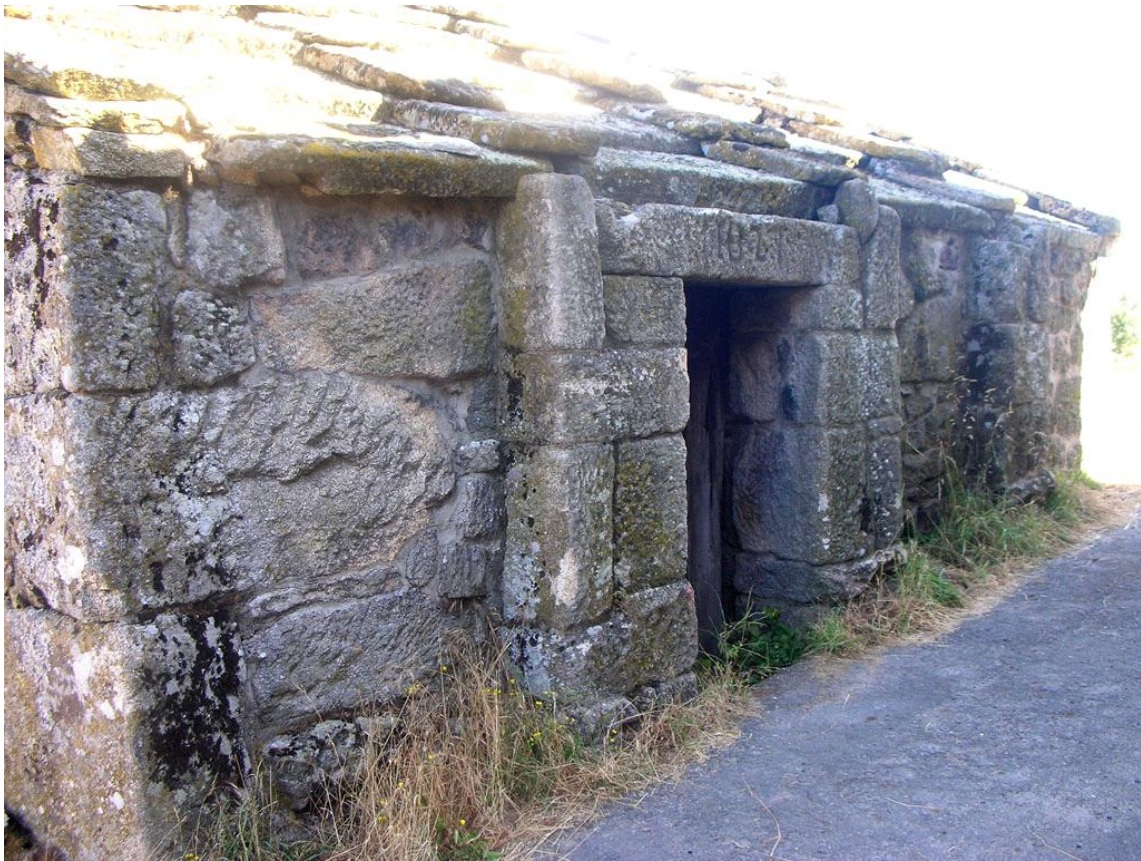
Estado de Conservación Bo

Observacións: Encintado de cemento. Unha cancela de ferro vai adosada nun dos contrafortes exteriores.
