Cruceiro do cemiterio

010134

Cruceiro

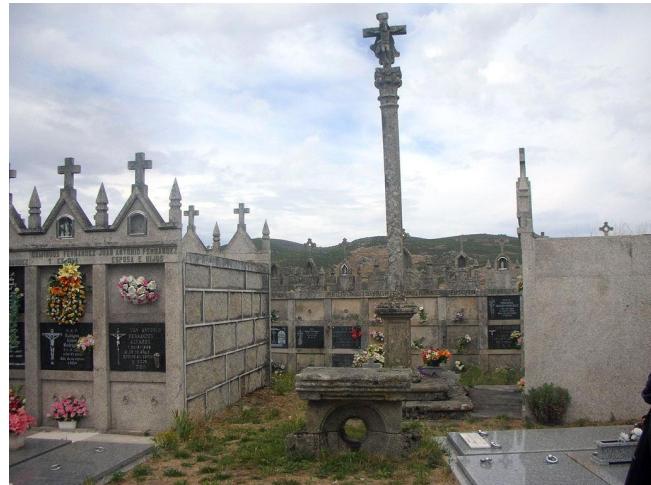
Cruceiro do século XVII ubicado no cemiterio de Vilamaior da Boullosa. Presenta plataforma de tres gradas e pedestal prismático cos netos en rebaixe, sobre unha base escalonada e con cornixa cuadrangular moldurada. O varal cilíndrico arranca dunha baza circular e escalonada. Presenta sobre collarino e capitel corintio composto superado por abaco cadrado cos lados cóncavos e decorados con eficies de forma circular. A cruz ten os travesaños de sección cuadrangular provista de cartela e decoradas coas imaxes de Crucificado e Virxe das Angustias.

Na actualidade aos pés do cruceiro hai unha mesa-altar ou pousadoiro con base rectangular, zona central con oco labrado e mesa rectangular e moldurada. Peza que podería pertencer a esa capela hoxe desaparecida.

Decorativos: Crucificado: responde ao modelo de catro cravos, pano de pureza atado con cordón, coroa de espiños labrada e vista ao frente. Os brazos son moi pequenos en proporción ao brazo da cruz e ten as mans pechadas. Dado o pequeno tamaño do travesaño más longo, a figura semella estar de pé, apoiada sobre o ábaco, más que crucificada.
Virxe das Angustias: a figura da Virxe viste longo manto cubríndolle a cabeza e non ten ao fillo sobre os xeonllos e apoiado nun brazo. A figura de Cristo ten o torso de frente, as pernas flexionadas rodean un lateral do corpo da Virxe e un dos brazos cae verticalmente por diante das pernas da súa nai.
