Xacemento Cruces do Pisón

010207

Cruz de termo

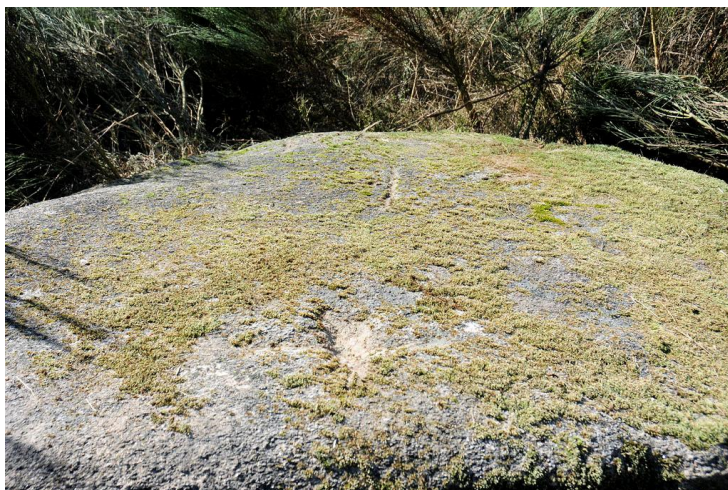
Nunha pena de granito irregular hai tres cruces gravadas, xunto con algúns outros rebaixes de morfoloxía indefinida e difícil interpretación. Das tres cruces identificadas, dúas-as de menores dimensións- dispóñense de maneira alineada. A primeira presenta unhas medidas de 16 cm no brazo longo e 14 cm no brazo curto e a segunda de 12x10 cm. A máis grande, colocada de maneira paralela a éstas, presenta unhas dimensións de 31 cm no brazo longo por 20 no curto, rematando ditos brazos en pequenas covañas ou cazoletas.

Estado de Conservació Regular

Observacións: A vexetación ocultaba totalmente esta rocha, dificultando a súa localización. Dita rocha, atópase recuberta de brión impedindo unha clara visión das cruces.
