## Peto de Ánimas

020019

Peto de Ánimas

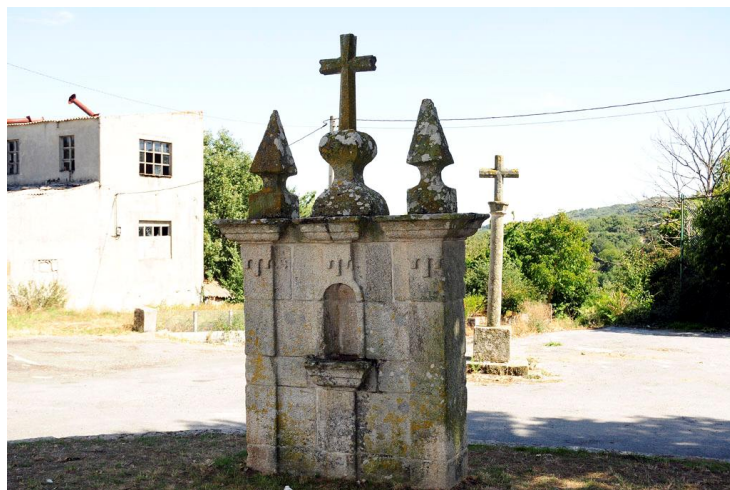
Localízase no lugar coñecido como O Santo, nas inmediacións á Capela de San Antón, o cruceiro e a Cruz de San Antón. A fachada presenta un corpo delimitado no fronte por dúas pilastras, con motivos de placas como capiteis; fornela de medio punto sobre repisa con moldura plana e superposición de placa ata o chan; cornixa moldurada na zona das pilastras e fornela, mentres que nos espazos intermedios está sen labrar. Como remate do conxunto aparecen dous pináculos piramidais flanqueando unha cruz central florenzada sobre pedestal. Na parte traseira ten unha inscrición.

**Observacións:** Encintado de cemento. A cornixa sobre a pilastra esquerda está rota. A parte dianteira ten brión mentres ca posterior atópase limpa. No libro libro de Barriocanal López descríbeo sobre pedestais, agora non se aprecian.
