A Barrosa

020037

Casa Vivenda

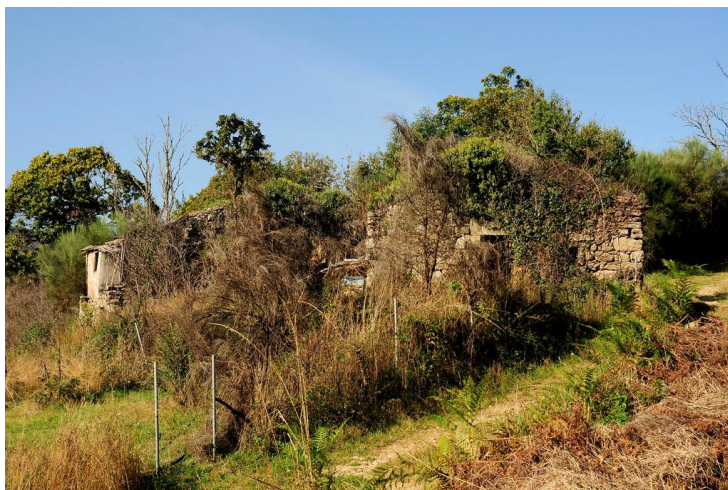
Partindo da Fonte de O Mosteiro, hai que baixar e tomar o primeiro desvío á dereita. Continuar por unha pista asfaltada e no primeiro camiño de terra situado á dereita subir uns vinte metros. Este lugar denomínase A Barrosa. Confórmano un grupo de cinco ou seis vivendas de planta baixa rectangular, realizadas en cachotería con lumieira na porta e cuberta a dúas augas con tella do país. Era o núcleo poboacional orixinal, anterior a O Mosteiro. Abandonouse fai uns cincuenta anos, por mor da masiva emigración dos anos 60.

A maior parte delas non sufriron ningún tipo de alteración. Só unha ten adosada unha estrutura de ladrillo recuberto con cemento e pintado de branco coa cuberta de fibrocemento.

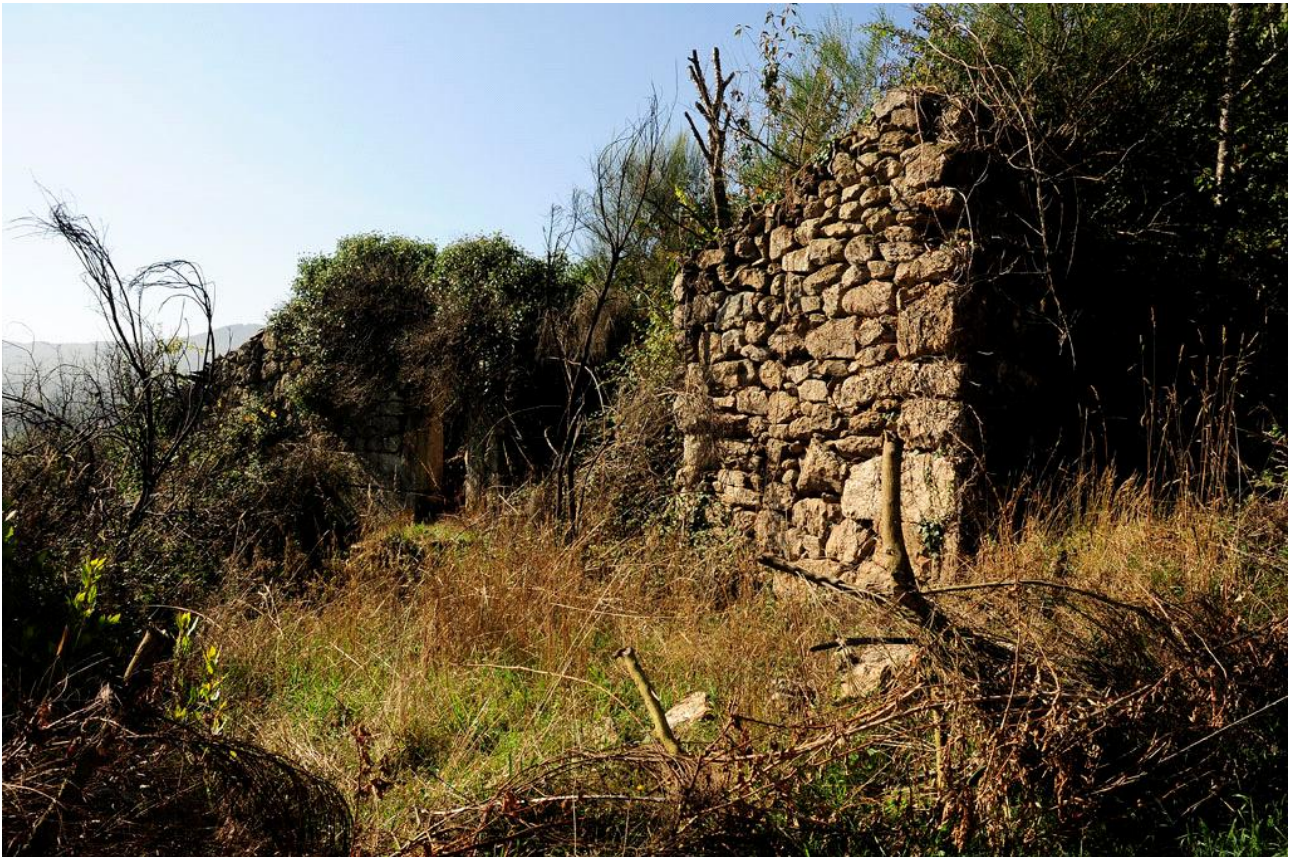
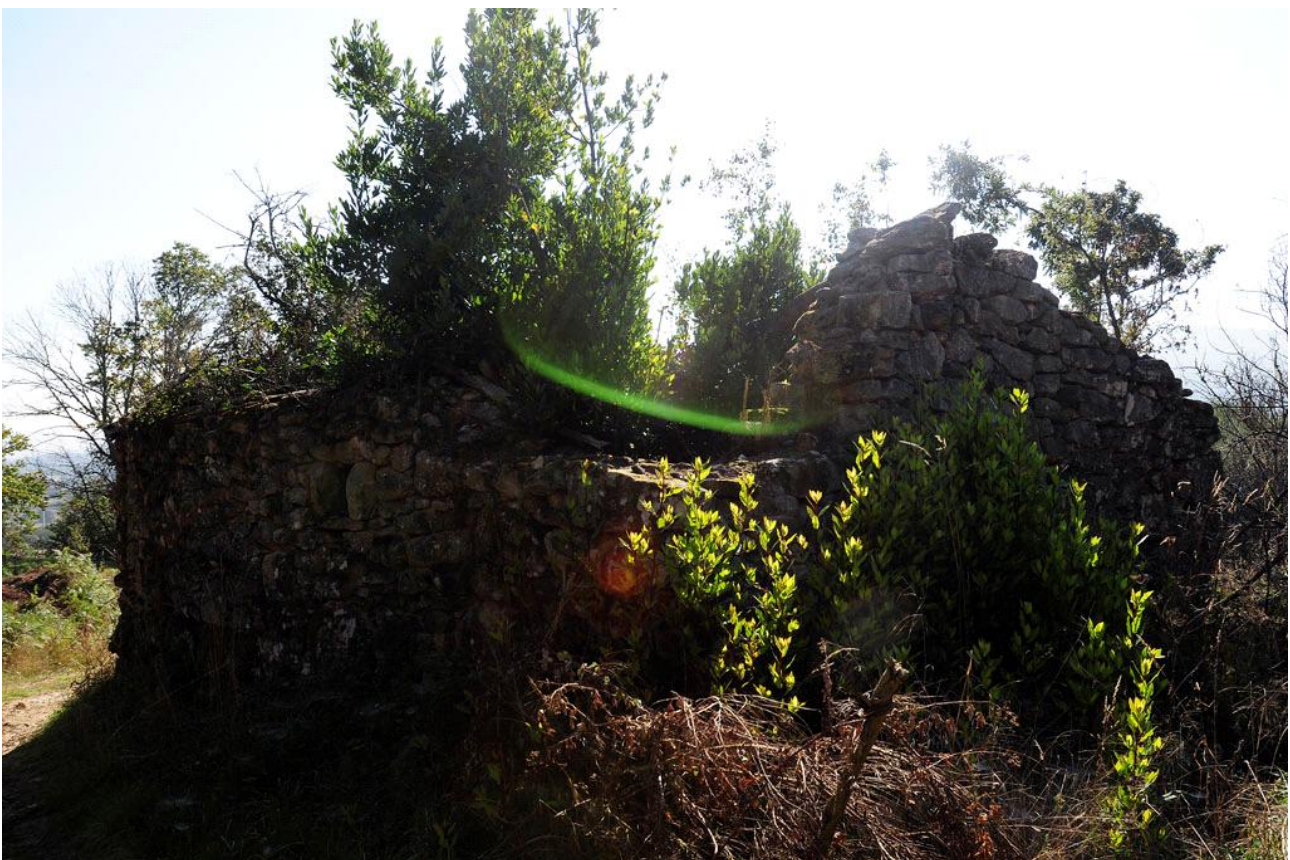
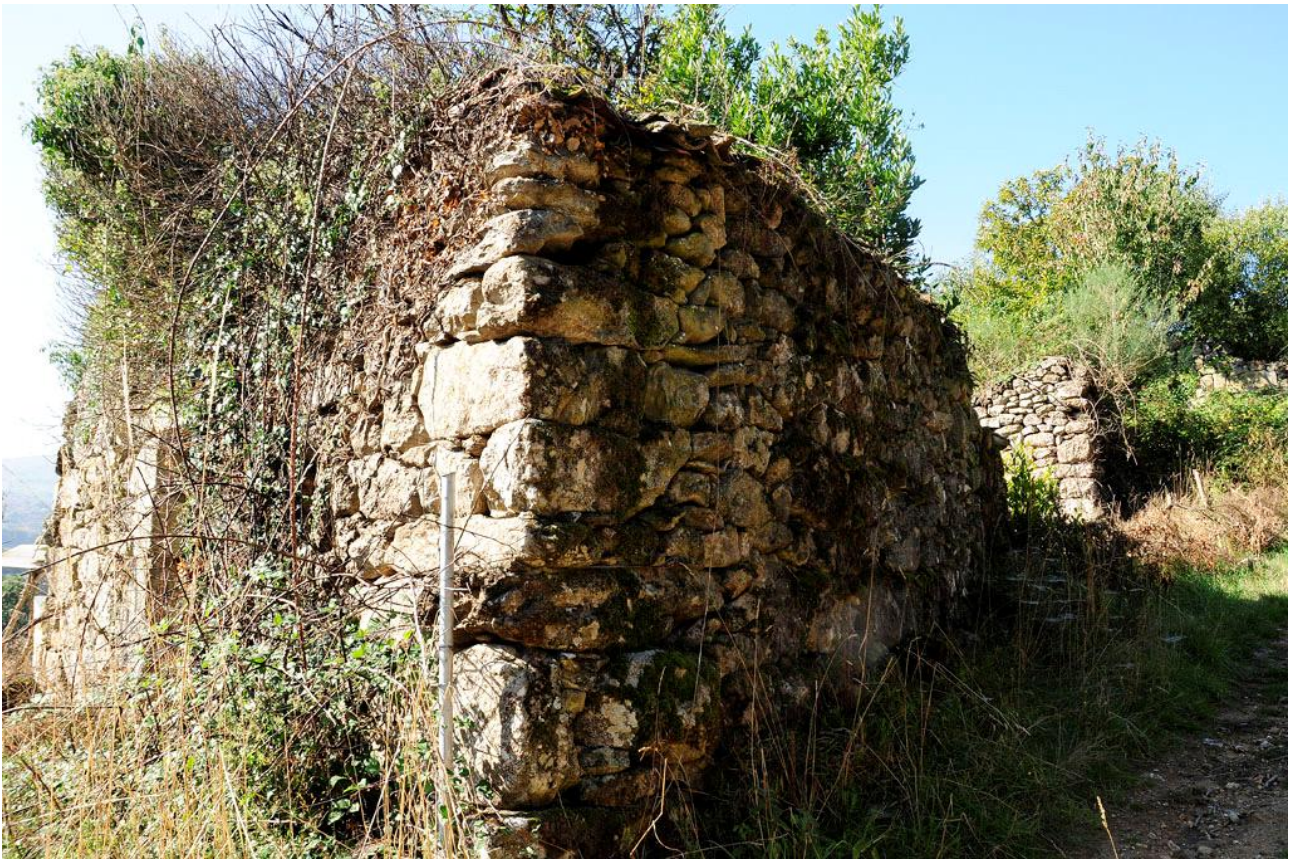
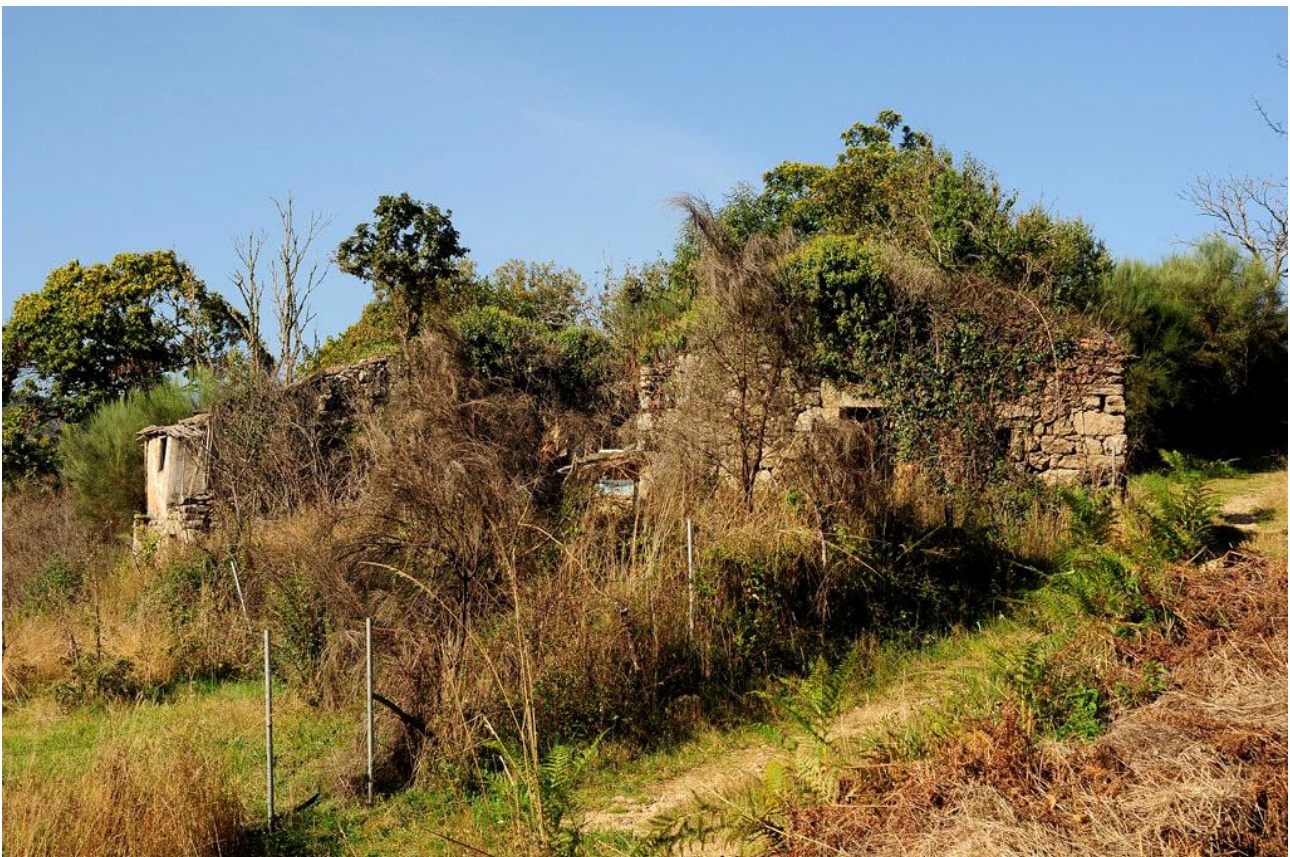
Estado de Conservació Malo

Descrición: A unha das vivendas adosóuselle unha estrutura feita en ladrillo e cemento pintada de branco e cuberta de fibrocemento.

Observacións: A maior parte das vivendas carecen de cuberta e invadidas pola maleza. Núcleo abandonado e en estado ruinoso.
