## Forno comunal

020055

<b>Nomenclator:</b>	3201203
<b>Coord. UTM:</b>	X: 601529 Y: 4645920
<b>Concello:</b>	Os Blancos
<b>Parroquia:</b>	COVAS
<b>Lugar:</b>	Covas
<b>Tipoloxía:</b>	Arquitectura Civil
<b>Tipo:</b>	Construcións de Transformación
<b>Subtipo:</b>	Forno

<b>Denominación:</b>	Forno comunal
<b>Etapa Histórica:</b>	Idade Contemporánea
<b>Estilo relevante</b>	Popular

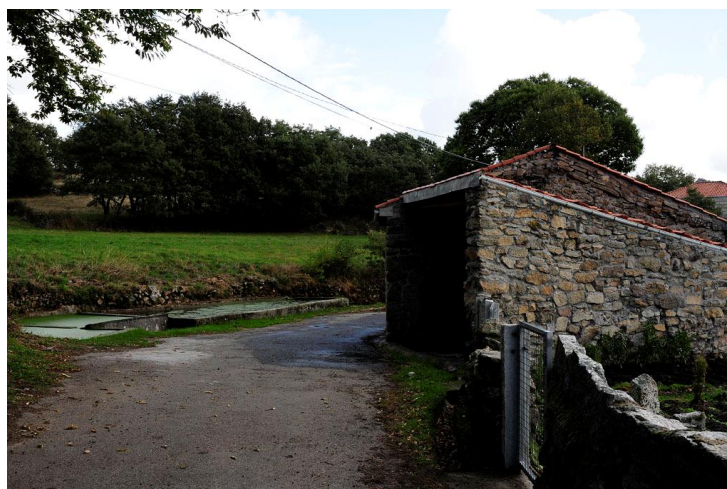
Forno comunal con planta rectangular, realizado en cachotería con lumieira na porta e cuberta a dúas augas con tella do país. Un combarro precede a súa entrada, tamén de cachotería con cuberta de tella do país a dúas augas. O seu interior alberga un só espazo con capela de planta rectangular e fornalleira aos pés. O tendal imbrícase no lateral esquerdo do propio forno. Nun dos muros abriuse un espazo que alberga unha despensa.

En fronte, aparece un lavadoiro rectangular de cemento, que veu a substituír ao orixinal de granito e de dimensións menores.

Estado de Conservació Bo  
Uso Actual: Lugar de reunión  
Alteracións Morfolóxicas  
Tipo: Morfolóxicas  
Data: 1998  
Descrición: Abriuse unha despensa nun dos seus muros.  
Proxecto:  
Axentes:

Observacións: O interior está moi alterado colocándose un vertedoiro de aluminio, un quentador para a auga e unha serie de lacentas. A cuberta de tella é nova, con canalón de plástico e beirado metálico. Atópase encintado e ten unha porta de aluminio. No combarro colocouse unha barra fluorescente para a iluminación. Dende hai oito anos ten en fronte un lavadoiro de cemento, anteriormente existía un de granito e de menor tamaño.
