## Fonte da Santa

020079

**Nomenclator:** 3201205  
**Coord. UTM:** X: 603247  
Y: 4648271  
**Concello:** Os Blancos  
**Parroquia:** GUNTÍN  
**Lugar:** Guntín  
**Tipoloxía:** Arquitectura Civil  
**Tipo:** Construcións de almacenamento  
**Subtipo:** Fonte

**Denominación:** Fonte da Santa  
**Etaapa Histórica:** Idade Contemporánea  
**Estilo relevante** Popular

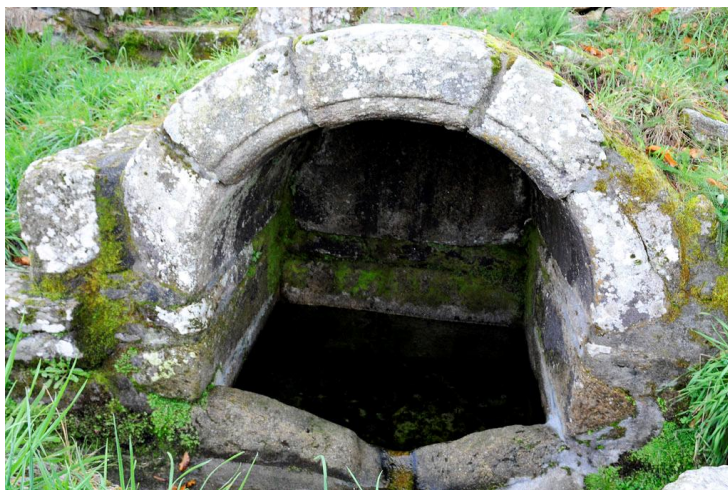
Fonte de manancial realizada en perpiaño, de estrutura cúbica con arco de medio punto coas doelas molduradas e cuberta curva. Na parte inferior presenta un rebaixe para a saída da auga. Diante súa, como protección, hai unhas laxes de granito.

| Estado de Conservació | Bo |
| Observacións: | Encintada de cemento. Presenta vexetación tanto dentro coma ao seu redor. |
