## Muíño da Eiroá 4

020103

<b>Denominación:</b>	<b>Muíño da Eiroá 4</b>
<b>Etapa Histórica:</b>	Idade Contemporánea
<b>Estilo relevante</b>	Popular

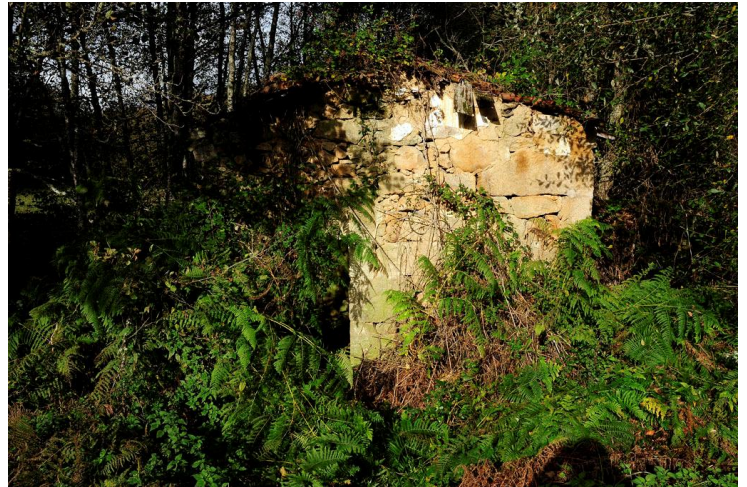
Atópase no lugar denominado A Eiroá. Trátase dun muíño de cachotería con cuberta de tella a dúas augas, conservada en parte, e lumieira na porta. No interior, na zona do tremiñado aparece o pé e o burro. Ao seu carón ten unha construción anexa. Realizada en cachotería con lumieira na porta e sen cubrición que sería a dúas augas. Servía para uso do muíñeiro, non era vivenda. A uns quince metros, aparece unha ponte que en orixe era de granito, ao facer a pista construíuse de novo en formigón.

A maleza impide acceder á lovada e a canle.

Estado de Conservació Malo  
Uso Actual: Sen uso

Observacións: A cuberta non se conserva na súa totalidade. Agochado tras a maleza. Presenta estado de abandono.
