Vivenda con bodega escavada na rocha

020122

Bodega

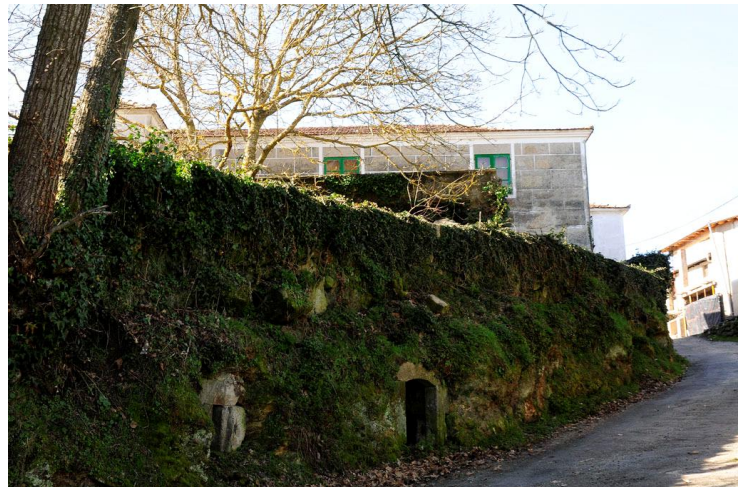
Preto do forno comunal dos Blancos e da Fonte da Pipa localízase esta vivenda con bodega escavada na rocha. A casa, presenta planta baixa e primeiro andar con muros de perpiaño e cuberta de tella a catro augas. Un muro de pedra rodea esta construción. A zona da bodega atópase debaixo deste muro, totalmente escavada na rocha. Presenta unha porta de acceso e un pequeno respiradeiro realizados en perpiaño. Utilizábase para conservar diferentes produtos. Na actualidade encóntrase en desuso e chea de lixo.

| Observacións: | A bodega está chea de lixo no seu interior e no exterior cuberta de vexetación. |
