## Casa reitoral

020128

Casa Reitoral

<b>Nomenclator:</b>	3201204
<b>Coord. UTM:</b>	<b>X:</b> 605970 <b>Y:</b> 4650983
<b>Concello:</b>	Os Blancos
<b>Parroquia:</b>	COVELAS
<b>Lugar:</b>	Covelas
<b>Tipoloxía:</b>	Arquitectura Civil
<b>Tipo:</b>	Casas Reitorais
<b>Subtipo:</b>	<b>Casa Reitoral</b>
<b>Denominación:</b>	<b>Casa reitoral</b>
<b>Etaqa Histórica:</b>	Idade Moderna
<b>Estilo relevante</b>	Indeterminado

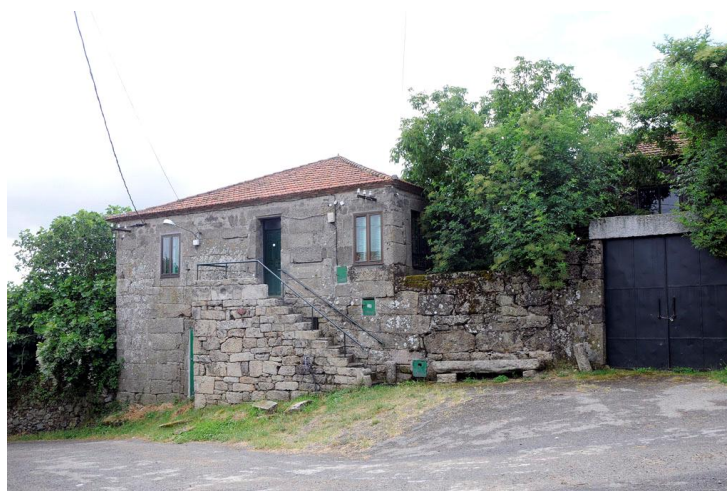
En fronte da igrexa parroquial atópase a casa reitoral. Trátase dunha vivenda de perpiaño, con planta baixa e primeiro andar con cuberta de tella a catro augas. Na fachada principal hai unhas escaleiras de cachotería que dan acceso á zona de vivenda situada no primeiro andar. Está rodeada por un enorme muro de cachotería que alberga unha enorme finca. Nun dos laterais deste muro existe unha entrada cun enorme portalón.

<b>Plantas:</b>	B+1
<b>Edif. Anexas:</b>	Palomar
<b>Mat. Fachada:</b>	Granito
<b>Mat. Estrutura:</b>	Granito
<b>Mat. Cuberta:</b>	Tella

Estado de Conservació Regular

Observacións: Lumieria de cemento no portalón da fachada principal. Ventás de pvc.
