Muíño da Eiroá 6

020130

Muíño

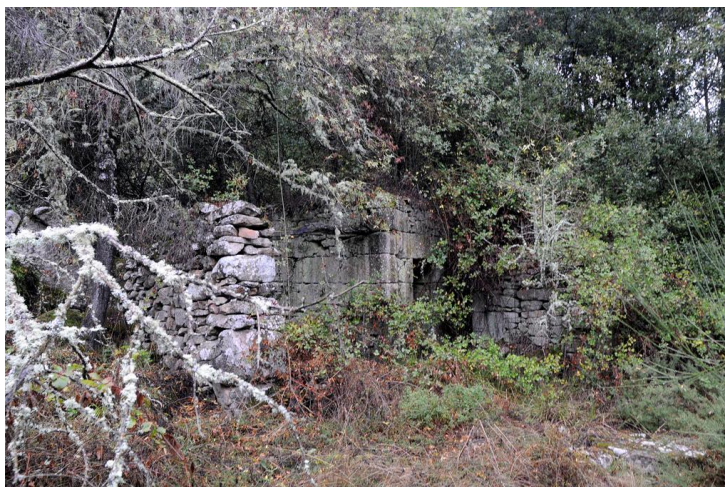
Trátase dun muíño de canle de planta cadrada cos muros de cachotería e lumieira na porta de acceso. Na actualidade carece de cuberta. Na zona da entrada e na canle adosouse cadansúa pequena dependencia realizada en cachotería, tampouco conservan o teito. Na zona do tremiñado non existe ningún elemento orixinal e unha pequena ventá aparece tapiada. Preto da entrada, tirada no chan, hai unha enorme moa de granito. A lovada atópase cuberta de maleza e estado ruíñoso.

| Estado de Conservació | Regular |
| Descrición: | Tapiouse unha pequena ventá. |

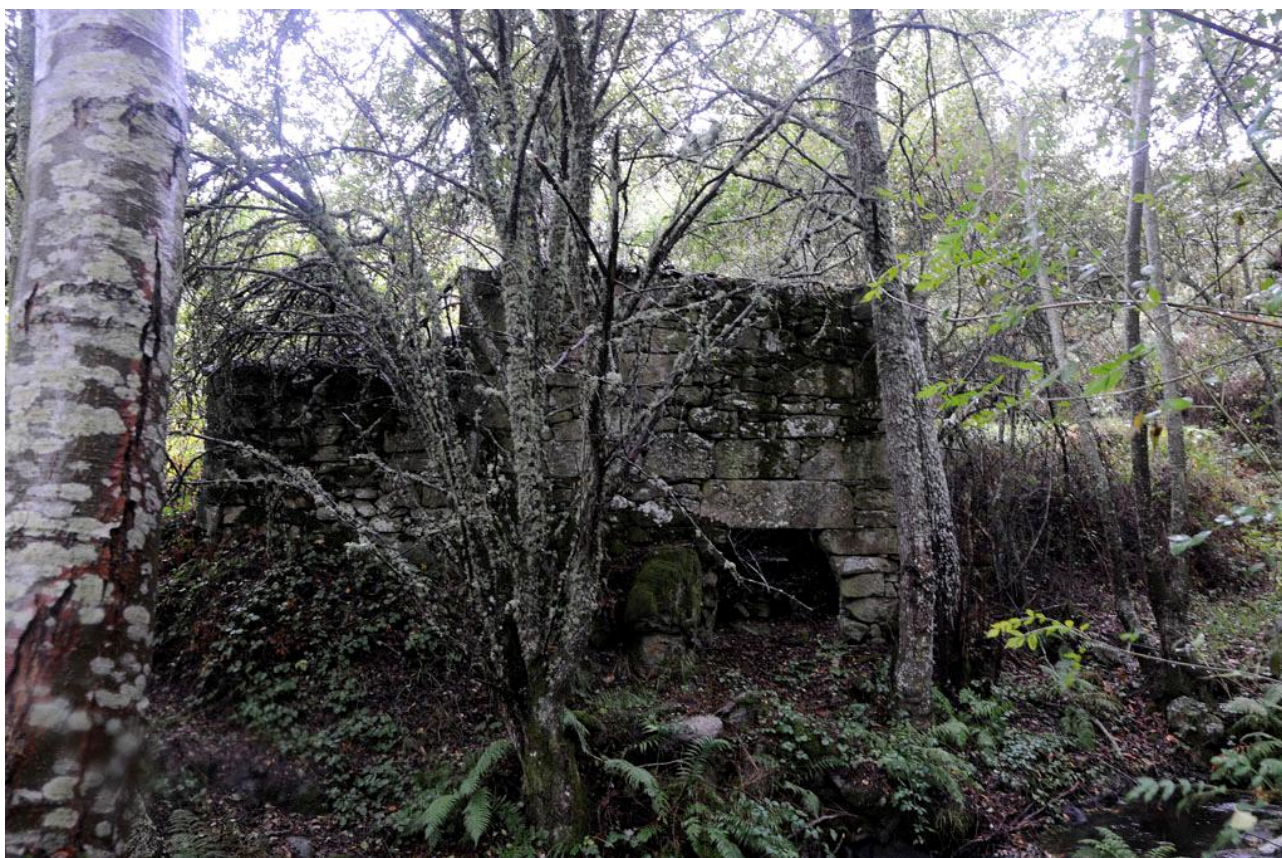
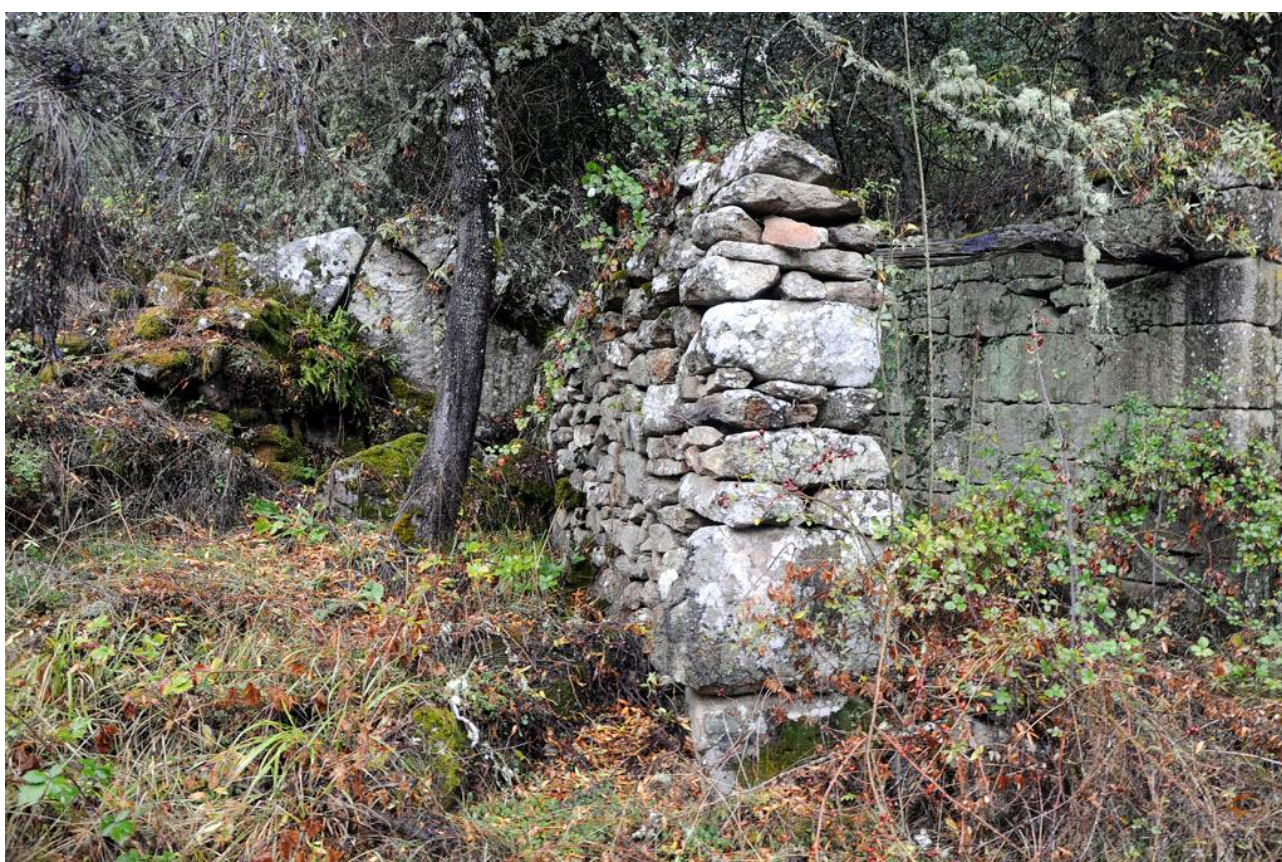
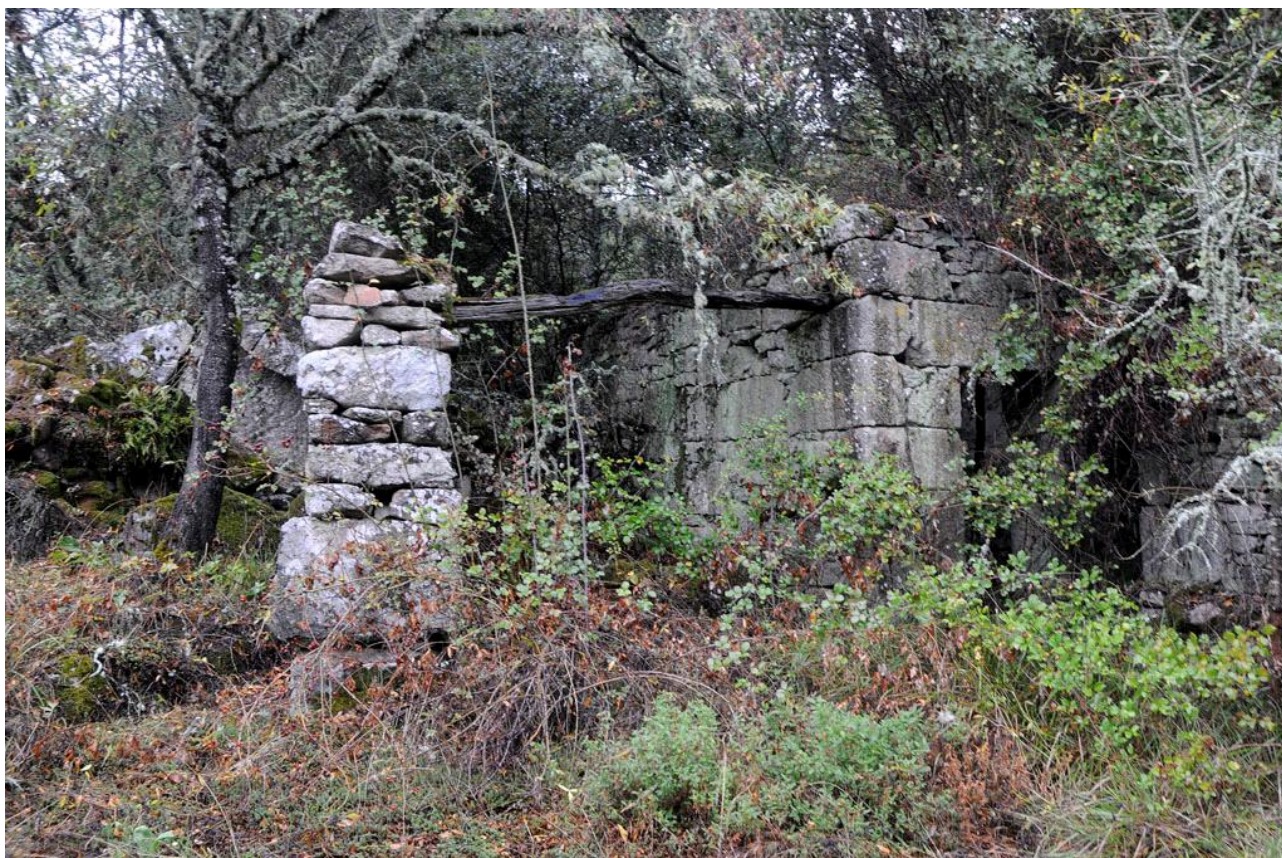
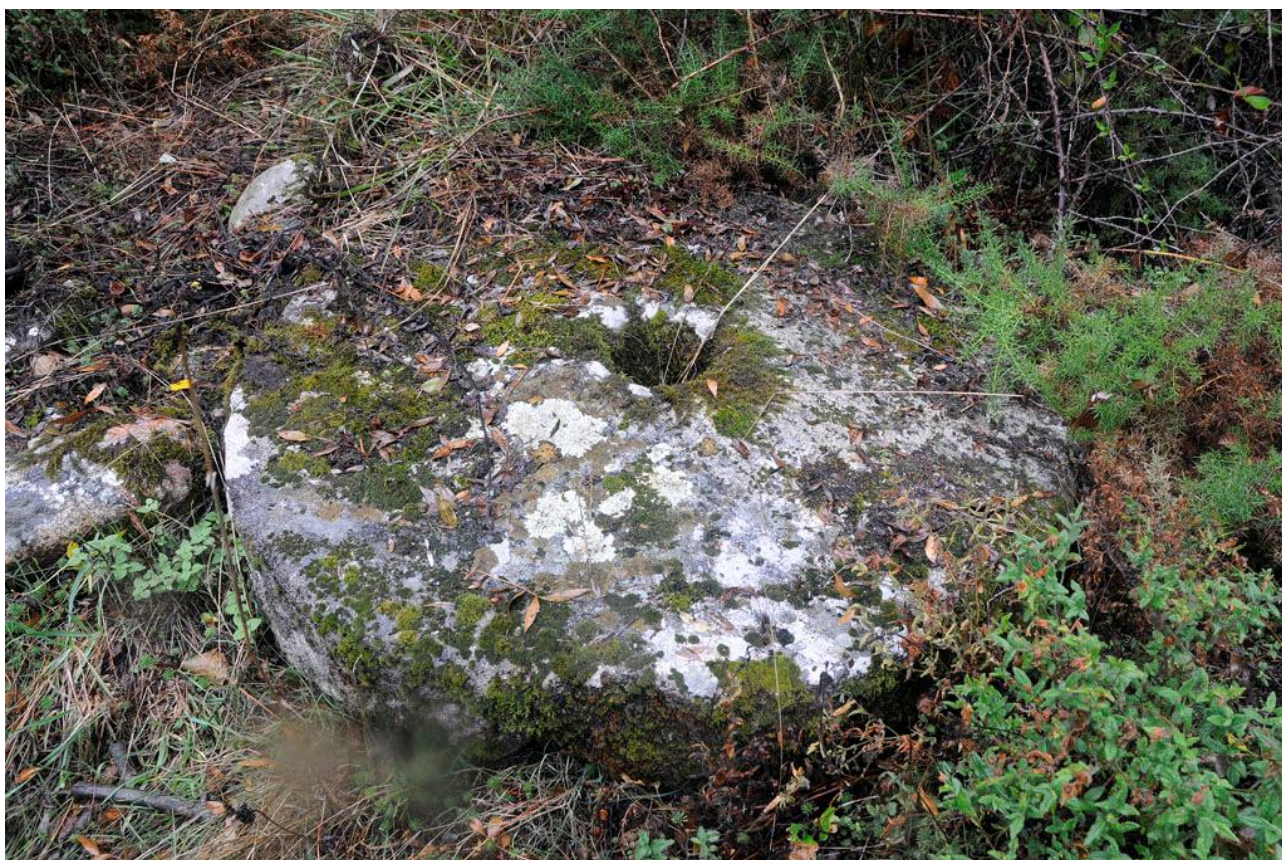
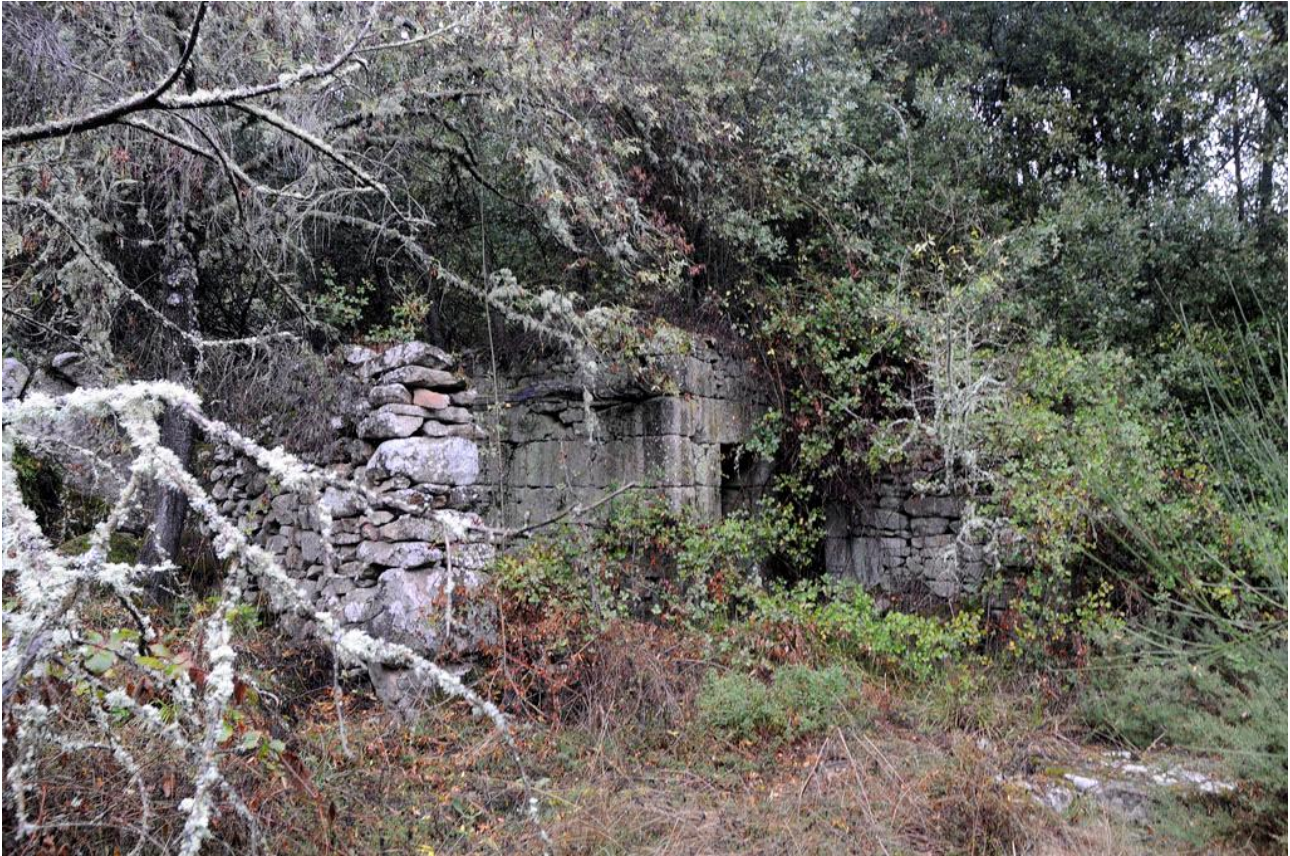
| Edif. Anexas: | Preto da entrada e na canle adosáronse cadansúa pequena dependencia feita de cachotería. |
