Conxunto de tres canastros

030005

Canastro

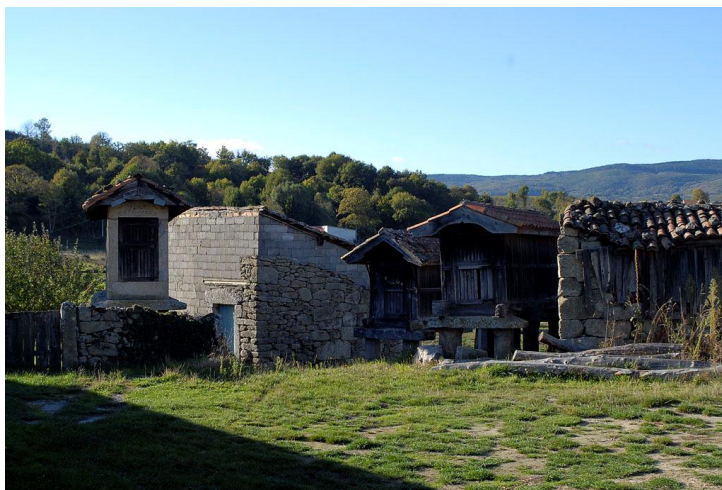
O conxunto está formado por tres hórreos, un mixto e dous de madeira. Dous deles están dispostos case en paralelo e o terceiro nunha leira moi preto. O canastro mixto consta de oito pés, que dispostos en parellas soportan catro mesas rectangulares con terminación circular nos lados menores. A cámara, cunha estrutura de pedra, cerra-se nos seus lados costais por tres tramos de doelas de madeira separados entre si por columnas de pedra e dispostas en posición vertical. O lado penal posterior péchase con doelas das mesmas características e disposición, e o anterior resérvase para a porta de entrada á cámara. No pinche unha inscrición coa data de realización da obra: 1935. Cuberta a dúas augas con tella francesa. Nos outros dous canastros, en ámbolos casos o soporte son tres mesas apoiadas en tres pares de pés. Nun dos canastros os pés están recubertos de cemento, neste utilízase unha cuberta a dúas augas con tella francesa e no outro caso como material de cuberta emprégase tella romana.
