Conxunto de tres canastros

030018

Canastro

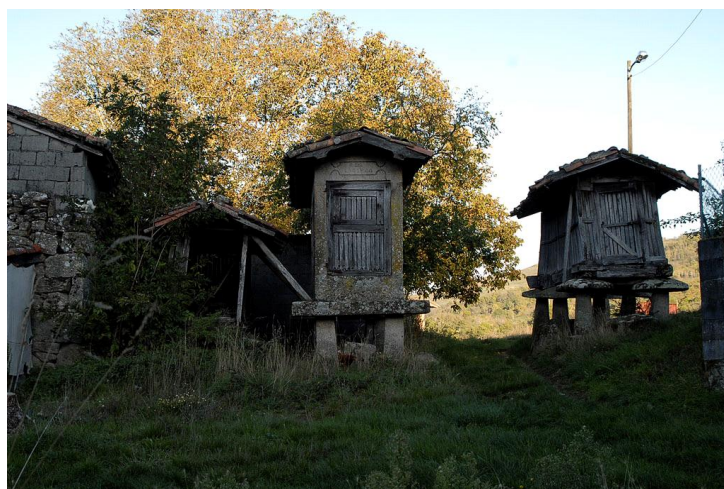
Do conxunto destes tres canastros, o do medio é mixto, e os dos extremos son de madeira. Os dos extremos en ambos casos empregan como soportes seis pés e outros tantos tornarratos en forma de roda, as cámaras péchanse a través de doelas dispostas en posición vertical e unidas a través de faixas. As cubertas son a dúas augas de tella curva. A cámara do hórreo do medio apóiase en tres pares de columnas, nas que se sobrepoñen tres mesas rectangulares. O esqueleto do corpo é de pedra e péchase nos lados costais mediante dous lenzos de doelas colocadas verticalmente. Nun dos lados penais óptase pola mesma solución, e o outro resérvase para a colocación da porta de entrada. Dita porta é de dúas follas superpostas a inferior de maior envergadura cá superior. Enriba deste elemento un pinche cunha cartela onde se data a obra e se gravan as iniciais do propietario do ben. Cuberta a dúas augas con tella curva.

Observacións: O estado de conservación dos dous canastros de madeira é malo, non así no hórreo mixto que se atopa nun bo estado de conservación.
