## Canastro 33

030025

Canastro

**Denominación:** **Canastro 33**  
**Etaqa Histórica:** Idade Contemporánea  
**Estilo relevante:** Popular

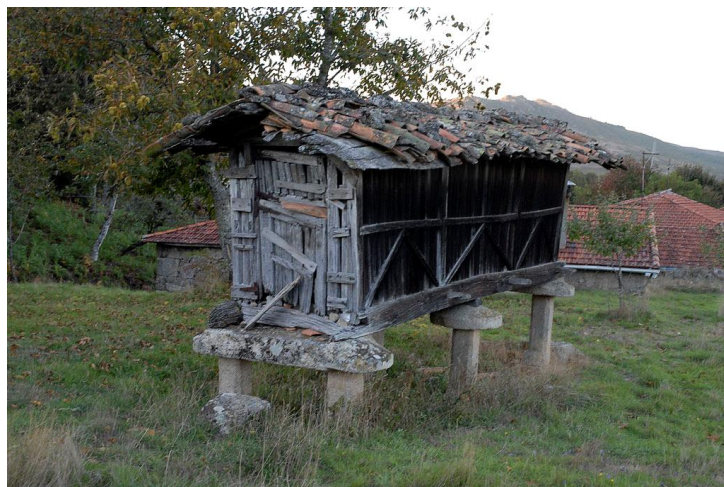
Como solución para o soporte do corpo do canastro empréganse tres pares de esteos de diferentes tamaños para salvar o desnivel do terreno. Enriba das parellas de esteos dos extremos descansan sendas mesas rectangulares con terminación circular nos seus lados menores. Sobre cada un dos pés do medio un tornarratos de forma circular. Todo este complexo ten man da cámara, que se cerra nos lados costais mediante doelas dispostas en posición vertical e atravesadas por faixas. Como reforzo ás cintas súmanse unhas táboas colocadas en diagonal. Nun dos lados penais óptase pola mesma solución, no outro colócase a porta de entrada, porta de dúas follas sobrepostas, a superior de menor envergadura cá inferior. Cuberta a dúas augas de tella curva, aínda que xa faltan tramos da mesma.

**Mat. Estrutura:** Madeira e granito

**Mat. Cuberta:** Tella

Estado de Conservació: Malo
