Canastros 14 - 15

030055

Canastro

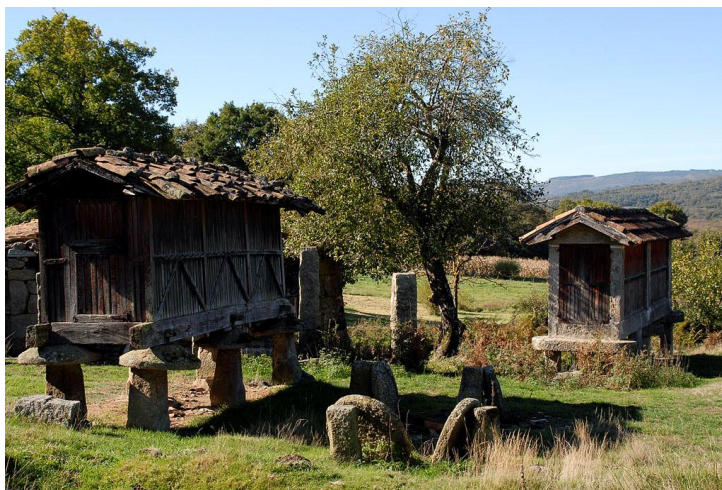
Par de canastros, un deles de madeira e o outro mixto. O de madeira conta con seis pés sobre os que se alzan outros tantos tornarratos de forma circular. Este entramado serve de apoio á grade, enriba da cal se asenta o peche da cámara. Este peche realízase nos lados costais mediante tres panos de doelas separados por columnas de madeira. As doelas dispóñense verticalmente e quedan unidas a través de faixas, esta unión refórzase cuns balaustres colocados en diagonal por debaixo das cintas. Os lados penais tamén se cerran mediante doelas dispostas verticalmente, reservando un dos lados para a colocación da porta de acceso ó corpo. Cuberta a dúas augas con tella curva. O canastro mixto tamén consta de seis pés e en cada parella de esteos descansa unha mesa de pedra rectangular. No medio dun dos tulos colócase para reforzo da grade duas columnas de cemento. Sobre este complexo repousa a cámara con estrutura de pedra, que se pecha nos lados costais mediante dous panos de doelas separadas por columna de pedra. As doelas dispóñense en posición vertical e trábanse a través de faixas. Nos lados menores adóptase a mesma solución, colocando nun deles a porta de entrada á cámara. Nun dos pinches unha inscrición recórdanos o nome do propietario do ben, así como a data da súa realización: "AÑO 1936 Jose Santos". Cuberta a dúas augas con tella plana.

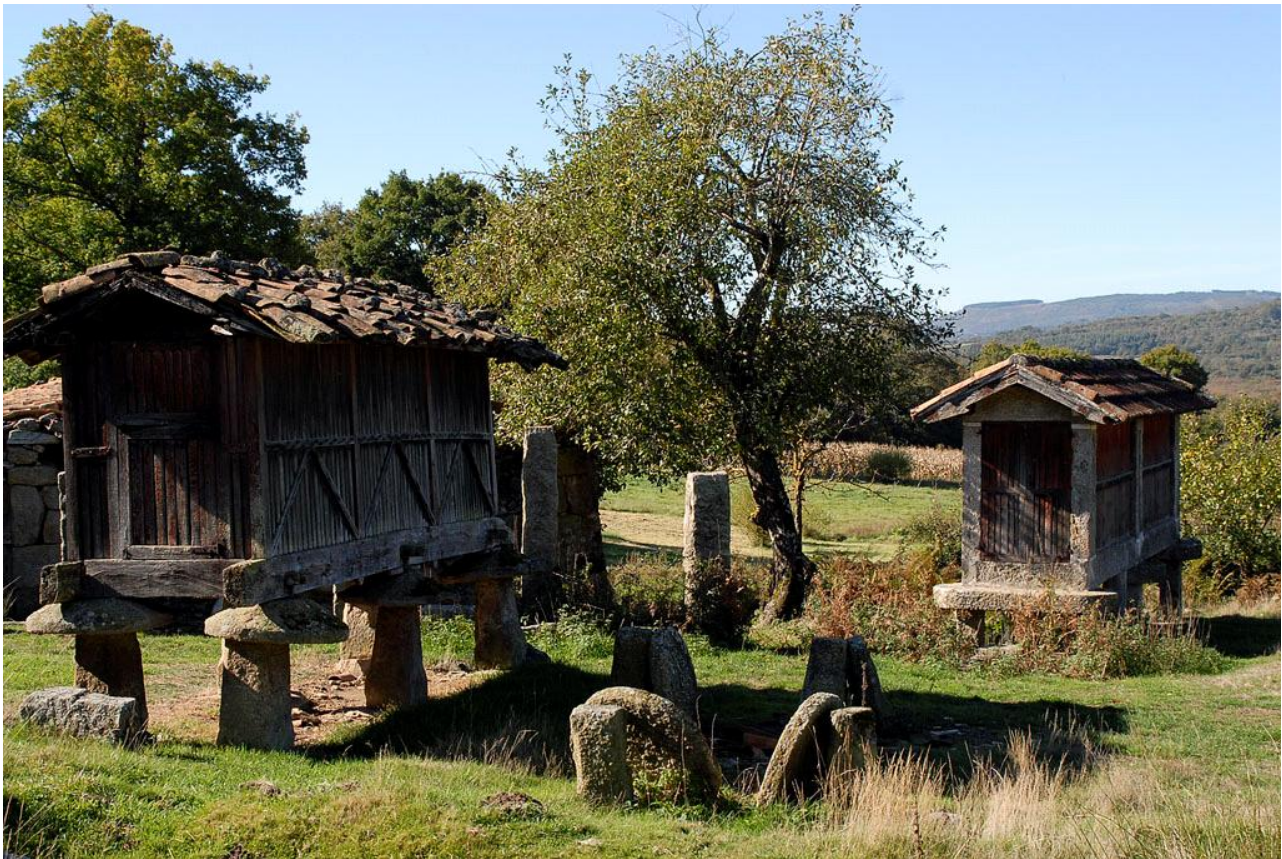
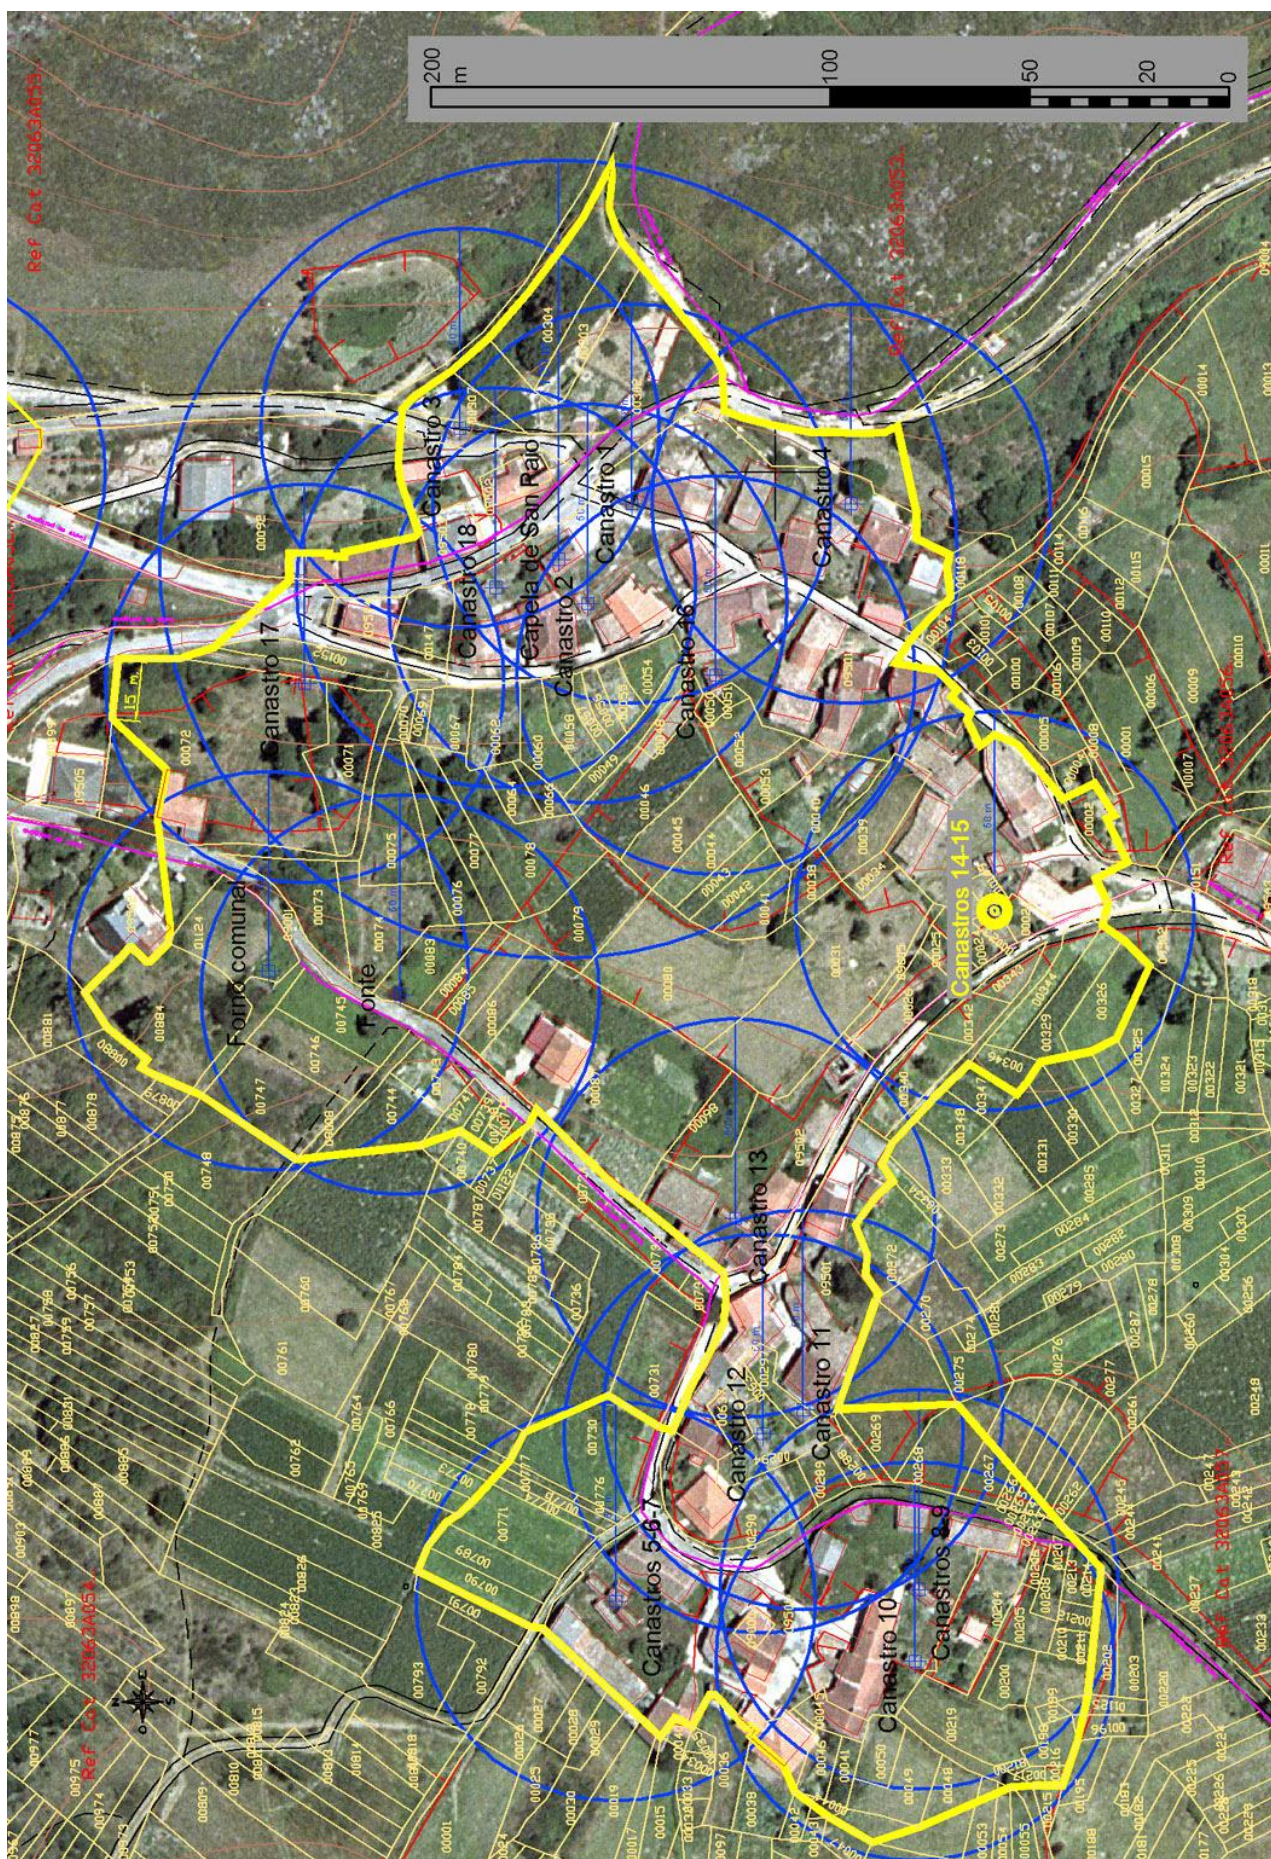
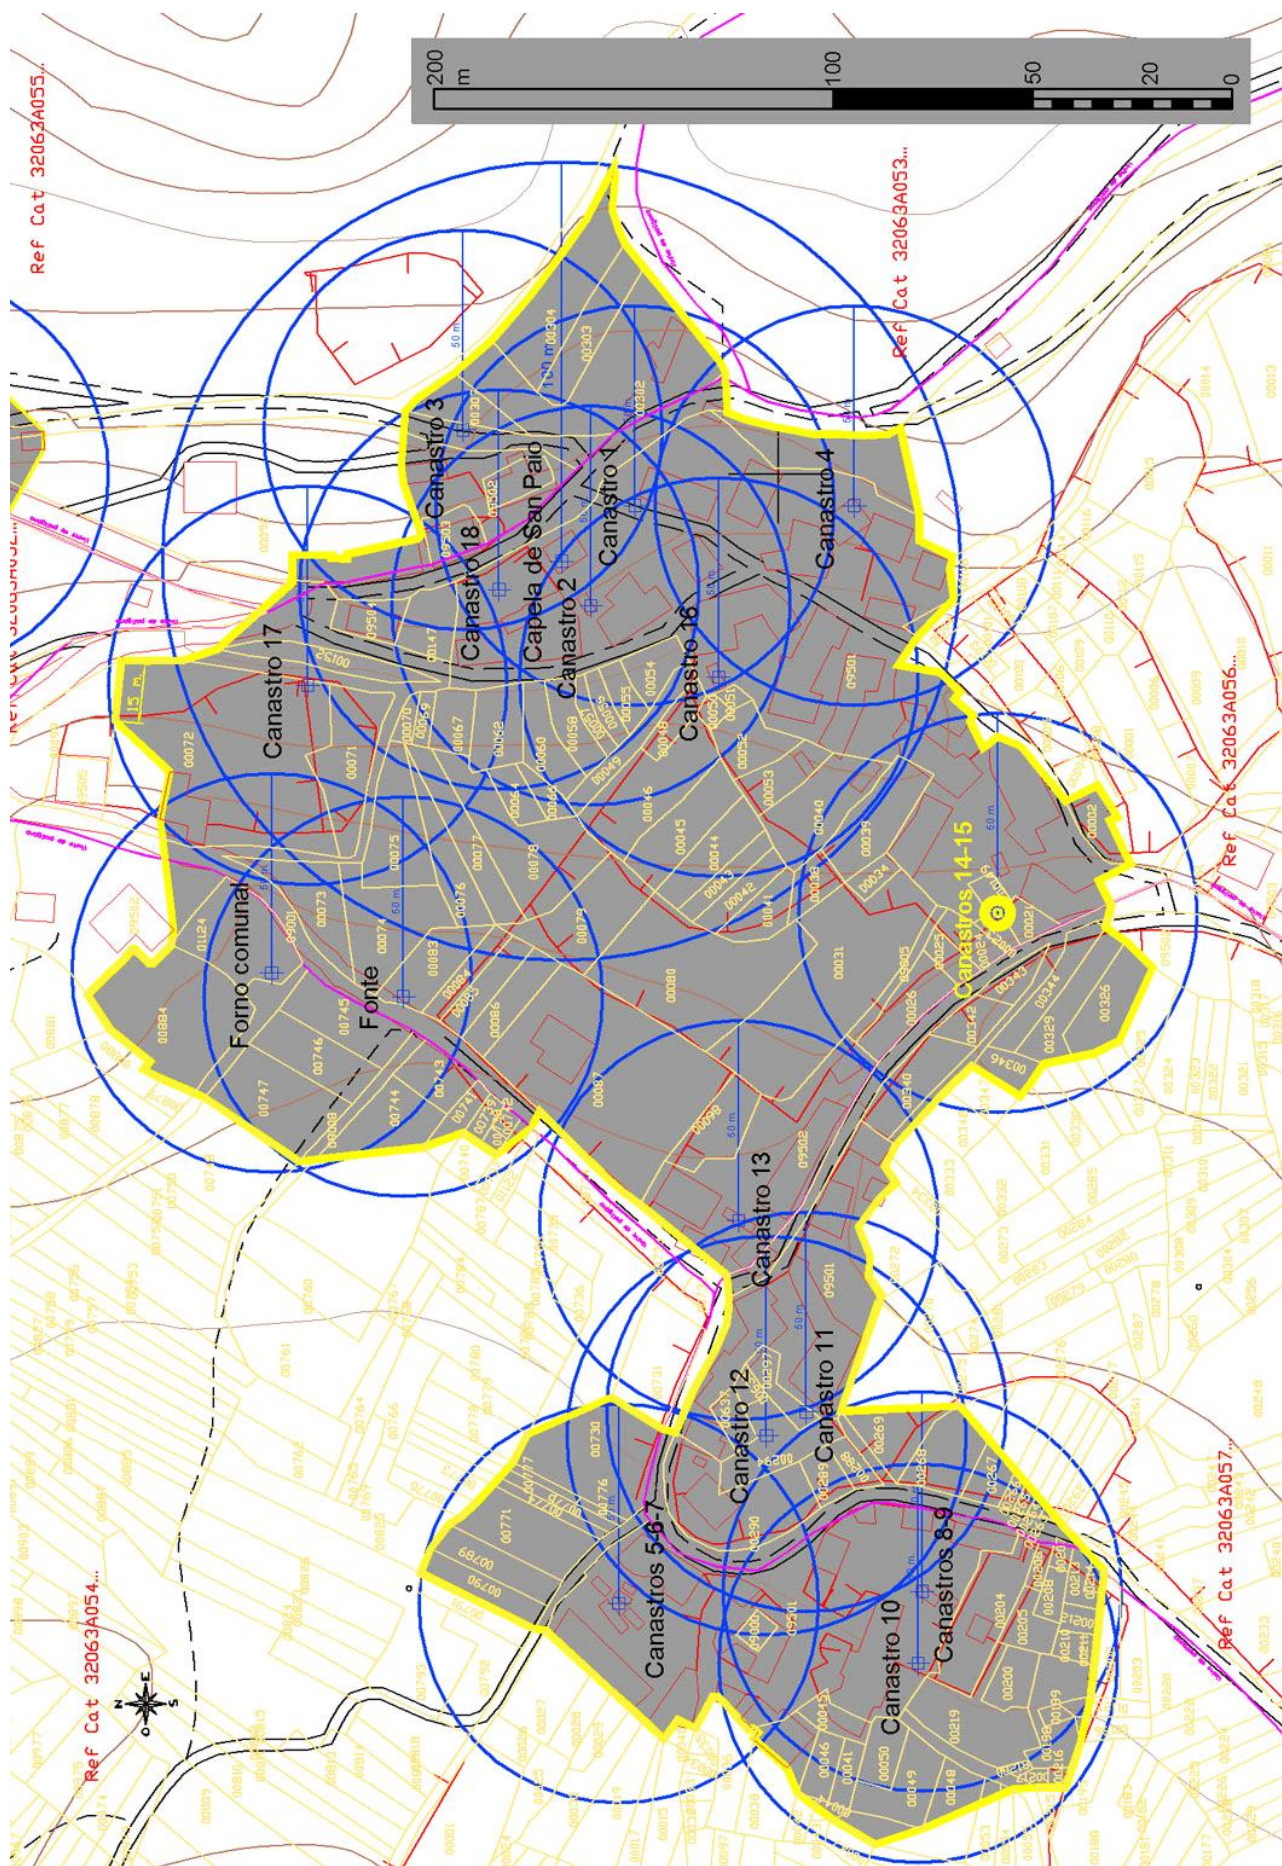
Estado de Conservació Regular

Observacións: O canastro míxto atópase nun óptimo estado de conservación, o seu compañeiro consérvase regularmente.
