Capela de San Paio

030060

Denominación: Capela de San Paio

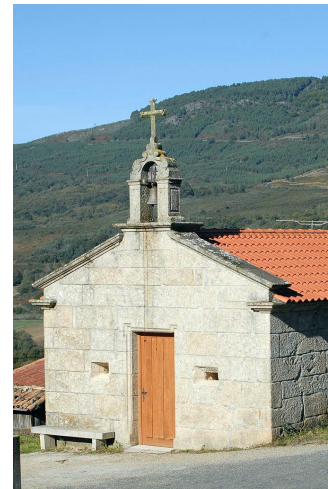
Capela cunha arquitectura moi similar á veciña ermida de Reboreda. É un edificio de pranta rectangular realizado en perpiaños, uns máis regulares ca outros. A disposición da fachada é a mesma cá de Reboreda, exceptuando uns cambios na espadana. Presenta porta de acceso alintelada cun vano horizontal a cada lado.

Espadana dun só oco con cornixa no arranque do arco. Coroa o conxunto unha cruz latina de sección romboidal co remate dos brazos en flor de azucena.
